**תא שטח 38 אשקלון**

**דו"ח ניטור מס' 2 מהלך עבודות הנחת הגיאוטיובים  
בהתאם להיתר בניה מס' 851/06/11**

**הוכן ע"י:** רמי צדוק עבור החברה הממשלתית להגנות מצוקי הים  
התיכון בע"מ

**פברואר 2018**

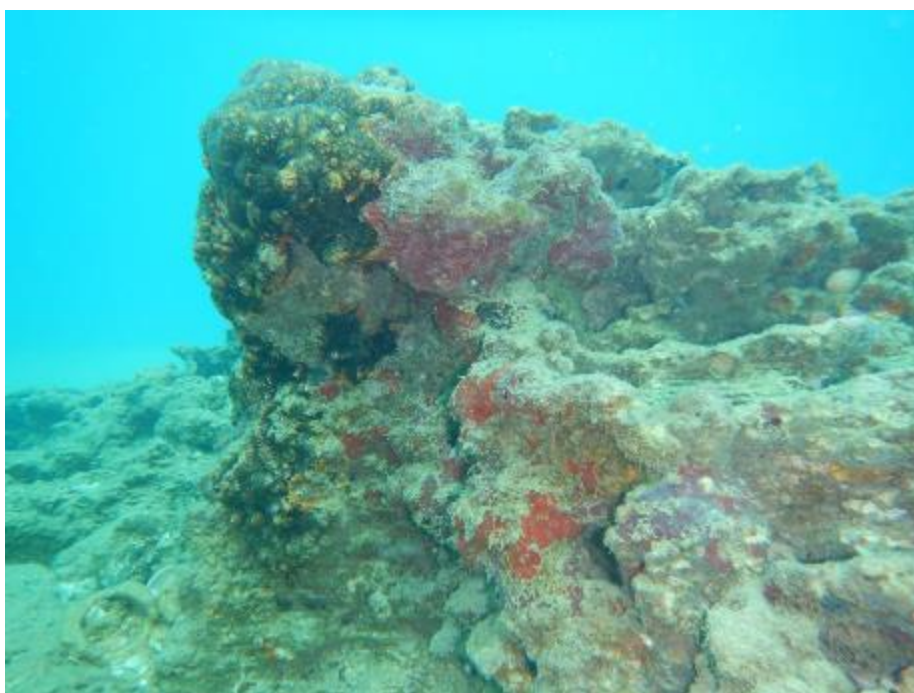
**מסקנה:** ההערכה הינה שהסלע המערבי הושפע בעיקר מתנאי הים הקשים בשתי הסערות הקודמות, ומהשינויים העונתיים. נראה כי תנאים אלו, גרמו להסרת אצות מהמצע הקשה תופעה שעשויה גם להסביר את הירידה המתונה במספר הדגים ההרביבורים יחסית לניטור הקודם. נראה כי אזור הסלע המערבי למתחם הגיאומטריים לא הושפע מהעבודות ואינו נמצא תחת כל מצב עקה הנגרם מהעבודות שהתבצעו בשטח.

תמונה 1: הסלע הדרום מערבי. כיסוי חי מפותח (חי טחביים וספוגים) הידרוזואות וצדפות על המצע הקשה.

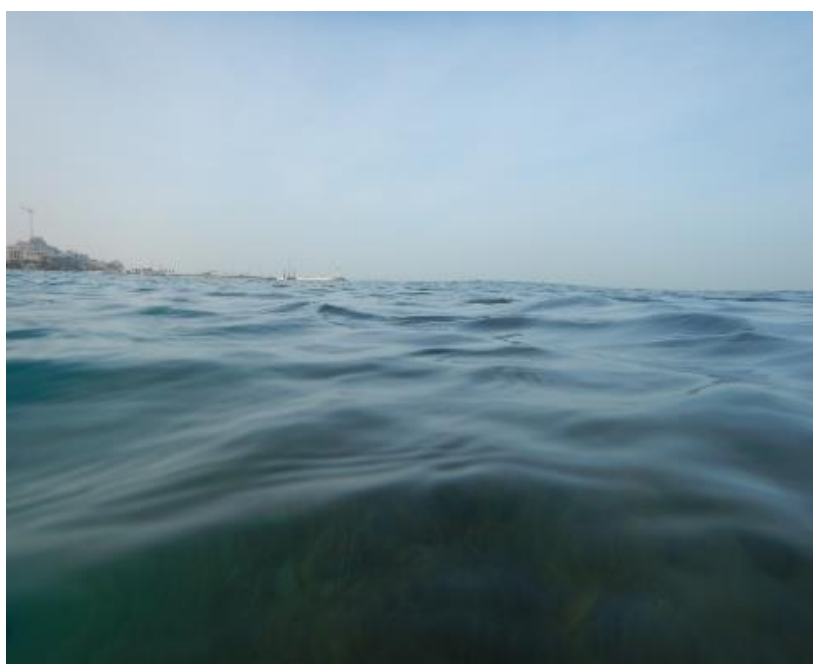
בשטח הנחת הגיאוטיוב: הגאוטיובים מונחים על הקרקעית ומגיעים כחצי מטר ופחות מפני הים, כך שהחסימה שהם מייצרים הינה כמעט לכל גובהו של גוף המים בהתאמה למיקומם והעומק הסביבתי. (תמונה 2 ותמונה 3). בביקור נוסף שנערך שבוע לאחר ימי הניטור הנוכחי (בתנאי ים עם גלים בגובה של 0.7-1.0 מטר), נראה בברור שהגלים נשברים על גבי הגיאוטיובים. בשאר האזורים הגלים וקו משבריהם קרובים הרבה יותר לקו החוף (תמונה 7).

תמונה 2: פני המים מעל גבי הגיאוטיוב

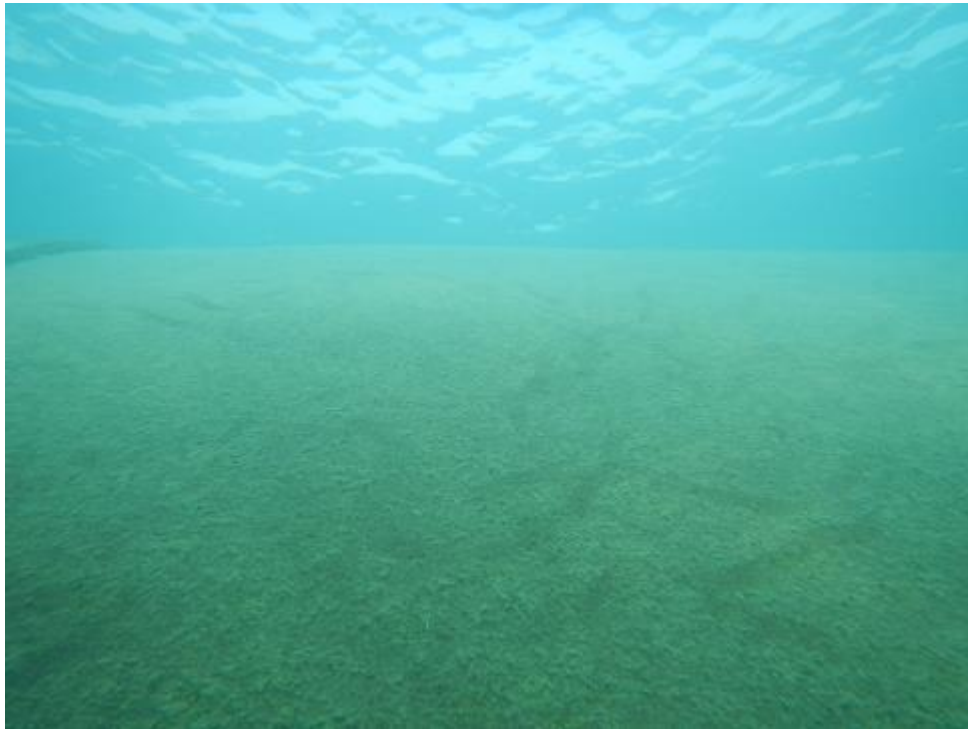
תמונה 3: פני המים כ-40 סנטימטרים מעל הגיאולוגיה

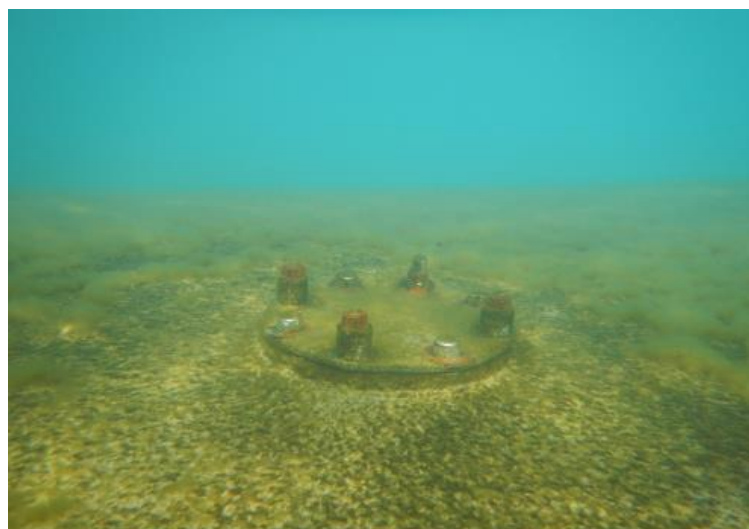
על גבי הגיאולוגיה הוותיקים יותר התפתחה שכבה מפותחת של אצות "ירודות" (Terf Algae). על הגיאולוגיה החדשים יותר התפתחה שכבה דקה של אצות דומות. מעטה זה הינו אופייני להמצאות מבנה ימי חדש בגוף המים ומיני אצות אלו הם מהמתיישבים הראשונים על גבי המשטח. אצות אלו מהוות מוקד משיכה משמעותי לדגים כסיכניים, קיפונים וסרגוסיים שעסוקים בקדחתנות ב"ניקוי" על ידי רעיית האצות הטריות (תמונה 4).

תמונה 4: כיסוי האצות על גבי אחד הגיאולוגיה החדשים, תמונה הכוללת את פתח המילוי. האצות מושכות דגים הרביבורים בפעילות רעה. בעיקר סיכניים, קיפונים וסרגוסיים

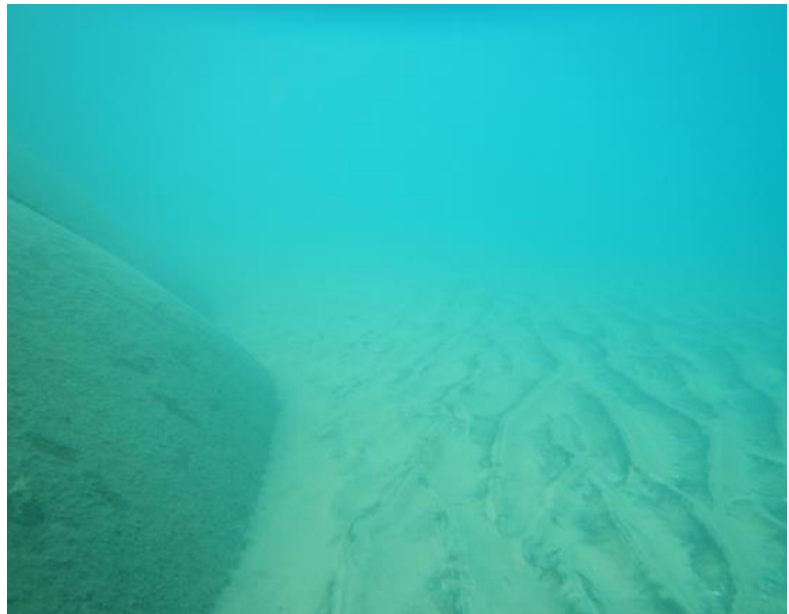
המצאות הגיאוטיובים על הקרקעית יוצרת זרימת מים על שולי כל גיאוטיוב בחיבור לחול שבקרקעית. תנועה זו יוצרת מערבולות בחול שחושפת ומרכזת חומרי תזונה אורגניים ומצבורי פלט קטנים של צדפות, חלקי אבנים (0.5-2 סנטימטרים) וחומרים אנאורגניים כפסולת הנמצאת בגוף המים אשר באופן רגיל נסחפים על הקרקעית. מערבולות אלו "מושכות" דגים כסרגוסיים, קיפונים ומוליתיים המלקטים חומרי תזונה ומסננים את חול הקרקעית. הכוכים והקפלים הקיימים בקצוות הגיאוטיובים ויריעות ההנחה משמשים כאזורי מסתור ומחייה מלאכותיים לדגים קטנים רבים וכן לסרטנים, בעיקר שייטים. בצידם המערבי של הגיאוטיובים, ככל כנראה מפעילות הסעת החולות שנוצרה מזרמי הסערות, נוצרו מערומי חול שמגיעים כמעט לחצי מגובה הגיאוטיובים. בצד המזרחי לא נראית הצטברות חול משמעותית (תמונות 5,6).

תמונה 6: מערום החול בצידם המערבי של הגיאוטיובים. הערמות החול מגיעה עד כמעט מחצי גובהו של הגיאוטיוב.

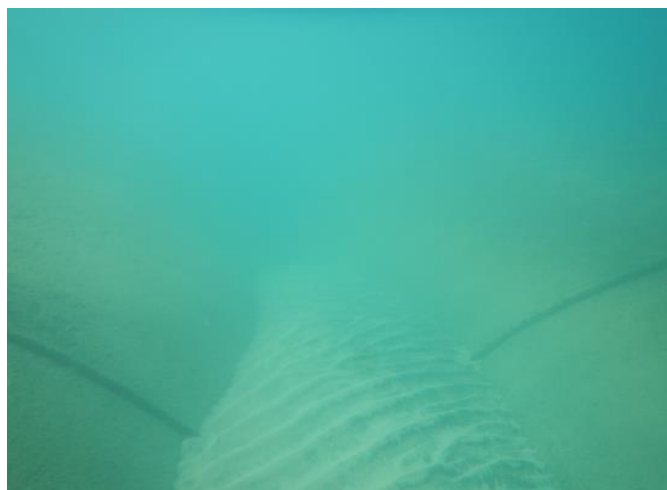
תמונה 5: חול המצטבר בין הגיאוטיובים

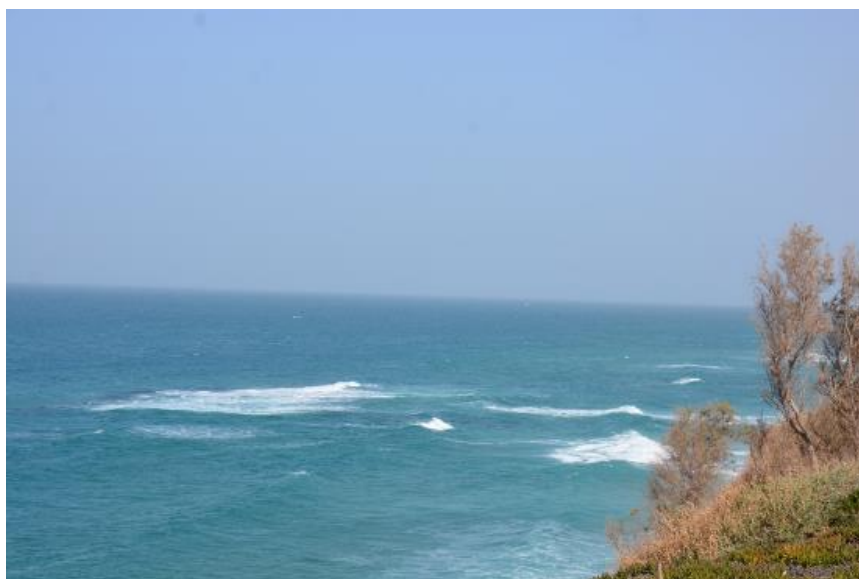
תמונה 7: קו שבירת הגלים, משברים על גבי הגיאומטריות בתא שטח 38 אשקלון. תנאי ים של גובה גלים של כ 1 מטר. ניתן לראות שבאזור הגיאומטריות המשברים הם רחוקים יותר מהחוף לעומת הסביבה ליד. הצילום נעשה על ידי קובי שרביט ראש רשות העתיקות הימית

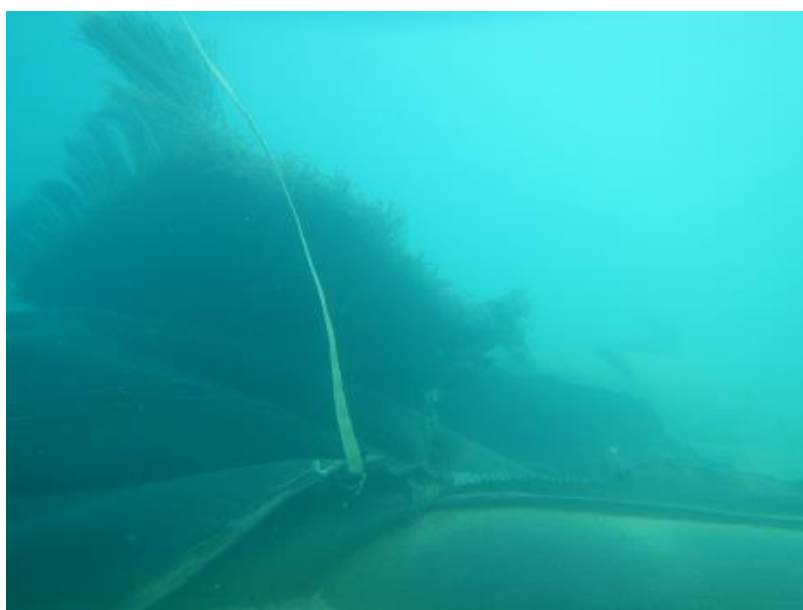
יש לציין שבקצוות יריעות ההנחה בתחתית הגיאומטריות באזורים שאינם תחת גיאומטריות ישנם אזורים בהם היריעה מתנועעת עם הזרמים ואנרגיית הגלים ועוברת תהליך של פרימת הקצוות (תמונה 8).

תמונה 8: קצוות פרומים ביריעה וקרע שנוצר ביריעה מתנאי הים בזמן הסערות

תהליך זה משחרר לסביבה שרכים סינטטיים זעירים שמתקבצים בצברים על גבי הקרקעית. כמו כן, באזורים בהם יריעות ההנחה מונחות על אזור בו יש מחשופי סלע נצפו קרעים ביריעה. בניטור זה תופעת חלקי האריג המתפרקים נראית מוגברת וכן נראית יריעת הנחה אחת שאינה במקומה אלא כמערום אריג (תמונה 1). בנוסף, דיווח הקבלן כי אחד הגיאומטריות נקרע והתפזר.

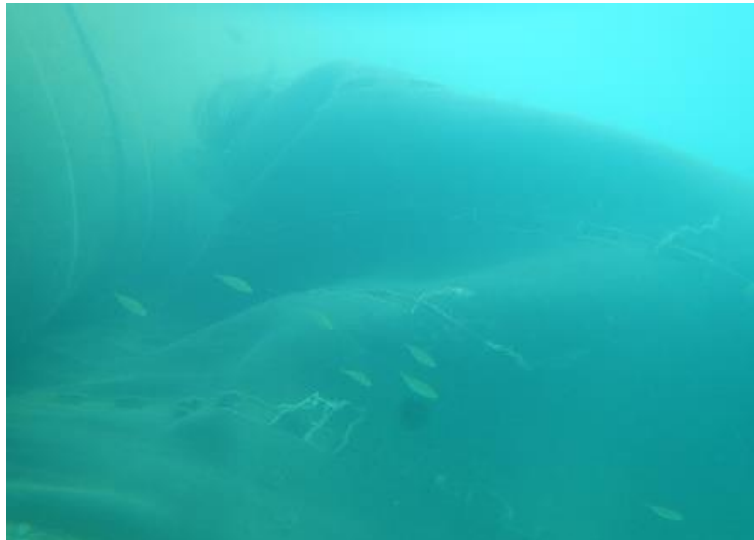
תמונה 9: מערום אריג מיריעת הרצפה שנסחף בסערה. אריג זה היה ללא גיאומטריה עליו בתחילת הסערה. האריג נמצא בצידו המזרחי של הגיאומטריה הצפון מזרחי לפי התקדמות ההנחה ביום הניטור ה-2.

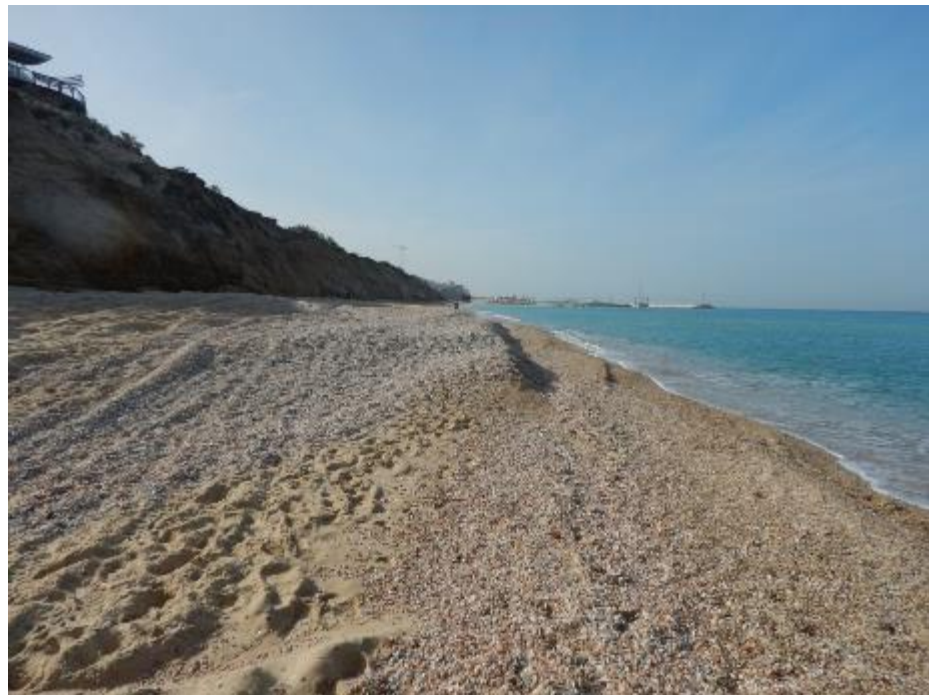
ביום הניטור השני ההתרשמות הייתה כי ישנה התרחבות משמעותית ברוחב החוף ממזרח למערך הגיאולוגי (תמונה 10). יש לבחון ולנסות להבין האם זה תהליך טבעי שקשור באנרגיית הסערות הקודמות לניטור זה, תוצאה של הזנת החול החופית שבוצעה על ידי הקבלן בתחילת דצמבר 2017 או שרידים של חול שהועבר לאזור לצורך דחיקתו למילוי הגיאולוגיים. היות וגודל הגרגר גדול באופן משמעותי לעומת הסיורים הקודמים יש להניח שחול זה הובא מכיוון הים. כמו כן, ייתכן כי החול בחוף עבר מיון גודל כתוצאה מאנרגיית הסערות. בנוסף, תושבים מקומיים הנוהגים לצעוד בקטע זה של החוף ואף ביקרו בו בימי הסערה תיארו מצב שבו פחות אנרגיית גלים הגיעה למצוק בחלק שממזרח (ממול) לגיאולוגיים. יש לציין שזו התרשמות איכותנית בלבד ובהשוואה חזותית לסקרים קודמים וללא הסתמכות על מדידות אמפיריות.

תמונה 10: התרחבות החוף (כפי שנצפה ביום הניטור 2, 9.2.18) רצועת החוף הסמוכה למצוק ממזרח למתחם הגיאולוגיים

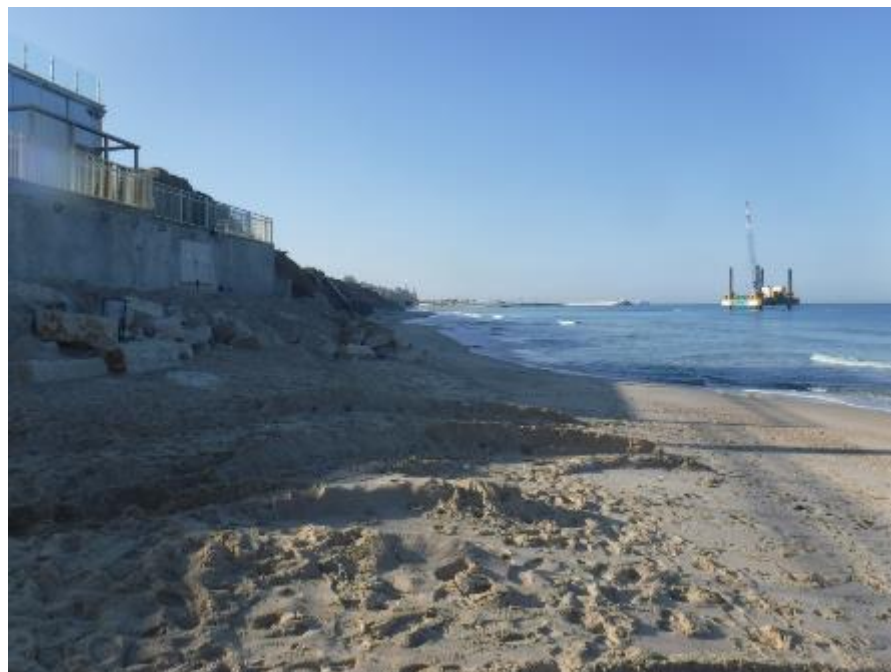
תמונה 11: קטע חוף צר ביותר בחזית אזור מסעדת החוף כפי שנצפה בניטור 1  
10.11.17

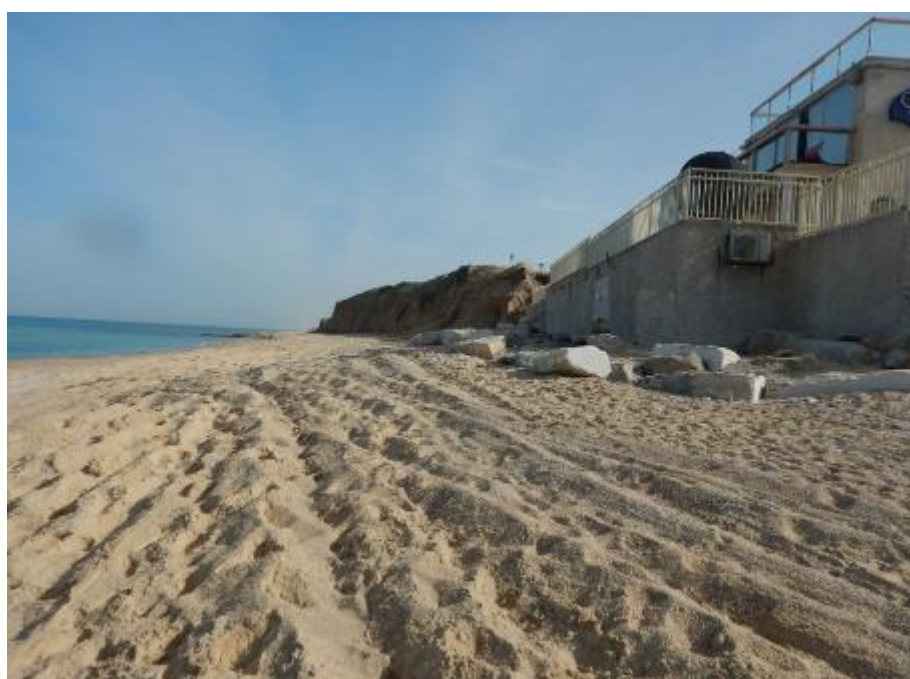
תמונה 12: קטע החוף בחזית אזור מסעדת החוף כפי שנצפה בניטור 2. ניתן לראות שטרסות האבנים קבורות עד לשורת האבנים העליונה. כמו כן שיפוע החוף מתון יותר בהשוואה למצב בניטור 1.

בוודאות ניתן לראות שמול הגיאומטריים שכבר הונחו החוף רחב יותר. קשה לקבוע מה הגורם העיקרי להתרחבות החוף - האם זה המצאות הגיאומטריים, עונתיות ותנאים טבעיים או העבודות בחוף. בהמשך החוף צפונה בתחום תא השטח, נבדק האזור שבו קיימת מסעדת החוף "סוכה לבנה" שהינה סגורה בשל בעיות בטיחותיות או אחרות. בסקרים הקודמים נבחן האזור ונערכו צילומים המראים את טרסות האבנים שהונחו בצד המערבי של המבנה. בסקרים הקודמים החוף באזור היה צר במיוחד והטרסות היו בגובה של כשני מטר מהקרקע (תמונה 11). בניטור זה הטרסות די מכוסות ונראה כי ישנה הצטברות חול מקומית של מעל כמטר (תמונה 12).

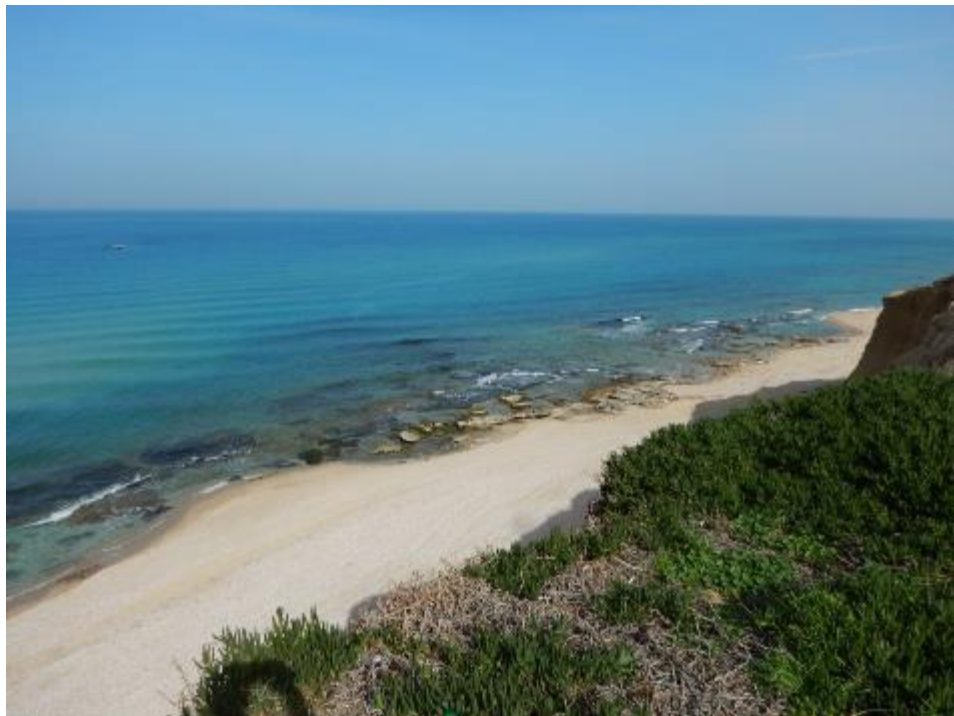
ממרכז תא השטח באזור המסעדה בחוף וצפונה לו נראה כי שיפוע החוף לכיוון הים גדל לעומת הסקרים הקודמים. בסמוך לקו המים ישנה בריחה של חול ובהתאמה סלעי החוף שנמצאו במצב שקוע בחול בסקרים הקודמים, עכשיו גלויים ובולטים משמעותית מקו החול. ברצועת חוף זו נחשפו אזורים חדשים של סלעי חוף גם בקו המים וגם במים הרדודים וזאת אף יותר בהשוואה לסקר/ניטור הקודם. (תמונה 13) – ייתכן וכתוצאה מתנאי הים הקיצוניים ששררו במהלך חודשי החורף.

תמונה 13: הצרות החוף בקטע קצר (כמאה מטרים) בחוף מצפון למסעדת החוף. היחשפות של שורת סלעי חוף חדשה שהייתה קבורה בניטור 1

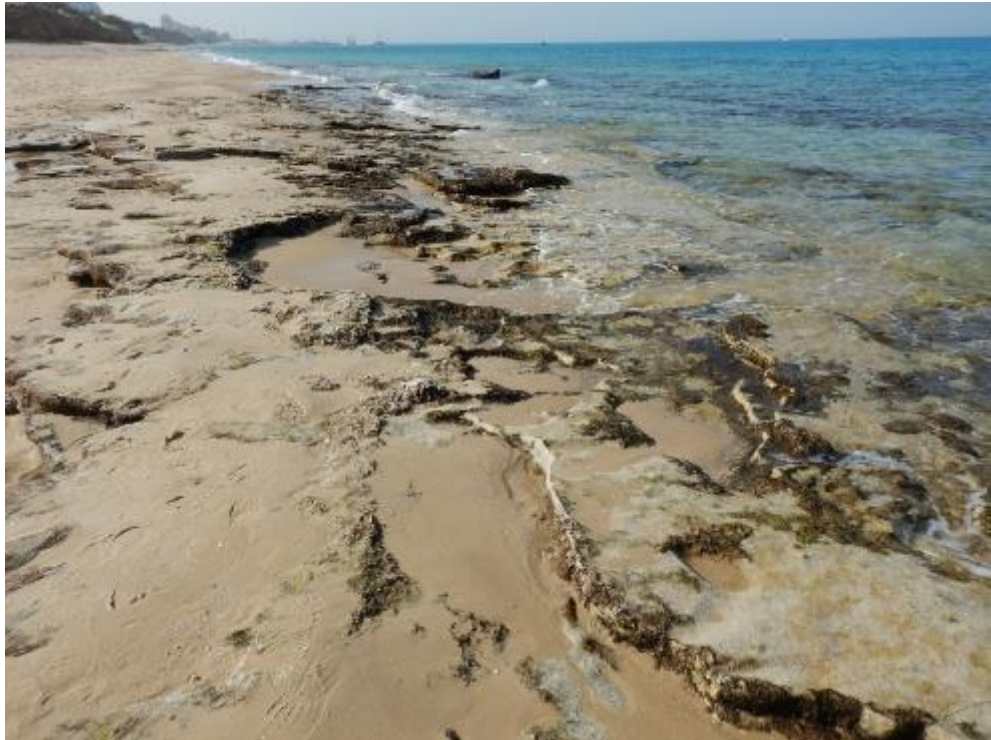
תכנית סלעי החוף הינה אופיינית לסלעי חוף באזור דרום הארץ אך העובדה שסלעי החוף החשופים נמצאו תחת "לחץ" תנאי הים והגלים בסערות החזקות האחרונות מראה סביבה שעברה "ניקוי חול", והיחשפות קטעים נרחבים שהיו תחת מעטה חול עמוק קודם לסערות אלו (תמונה 14). בניטור הנוכחי סלעי החוף היו חשופים ברובם מתכסית אורגני. רוב האצות השכיחות שנצפו הן אצות ירודות "Terf alga", הפרשדונית מהירוקות. מעט גניה מאדימה, ופיטמית אשונה (תמונה 15). סיבה נוספת להתמעטות של חלק מהאצות היא התקצרות שעות האור והחשיפה לקרני השמש בזוויות פגיעה

תמונה 14: סלעי החוף בקטע קו המים הצפוני בתא השטח. סלעי החוף חשופים יחסית מתכסית אורגנית עקב אנרגיית הגלים החזקה.

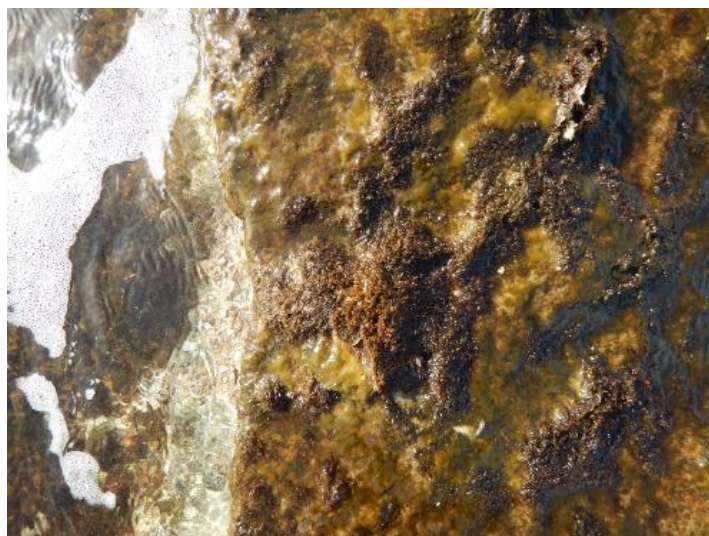
**תמונה 15: חי על המצע בסלעי החוף בקטע החוף הצפוני בתא השטח, אצה פיטמית אשונה, Terf alga**
