## **תא שטח 38 אשקלון**

**דו"ח ניטור מס' 4 מהלך עבודות הנחת הגיאוטיובים  
בהתאם להיתר בניה מס' 851/06/11**

**הוכן ע"י:** רמי צדוק עבור החברה הממשלתית להגנות מצוקי הים  
התיכון בע"מ

**ספטמבר 2018**

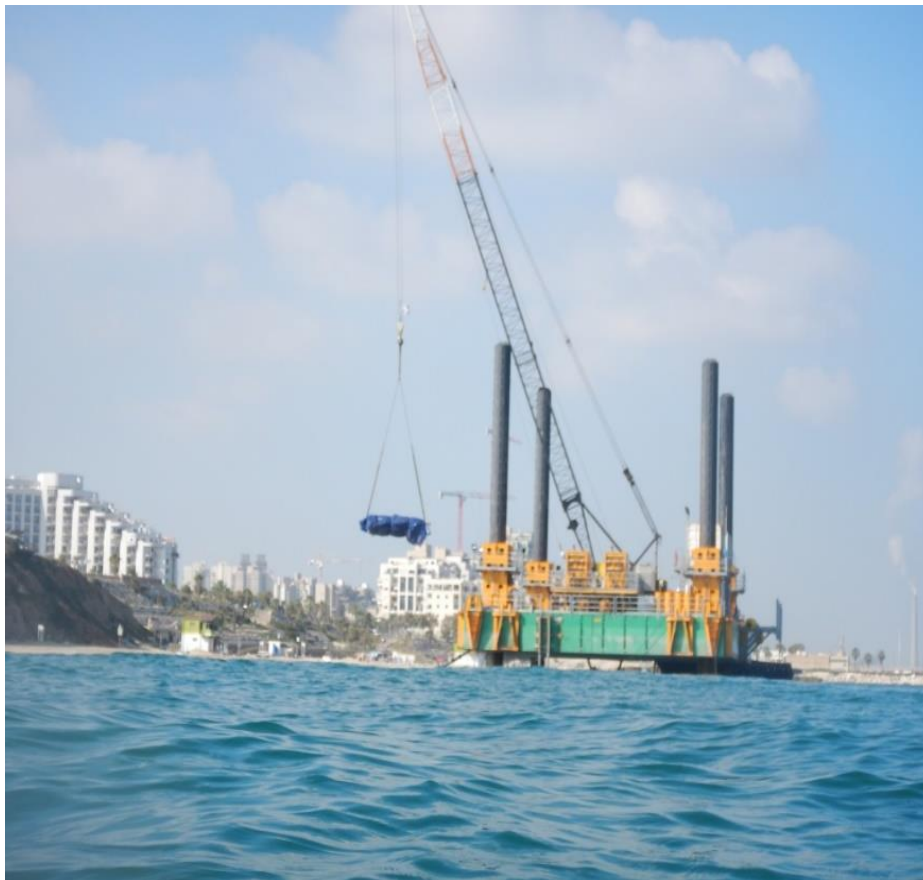
**תמונה 1: אסדת העבודה במיקומה להנחת מערך הגיאומיוב**

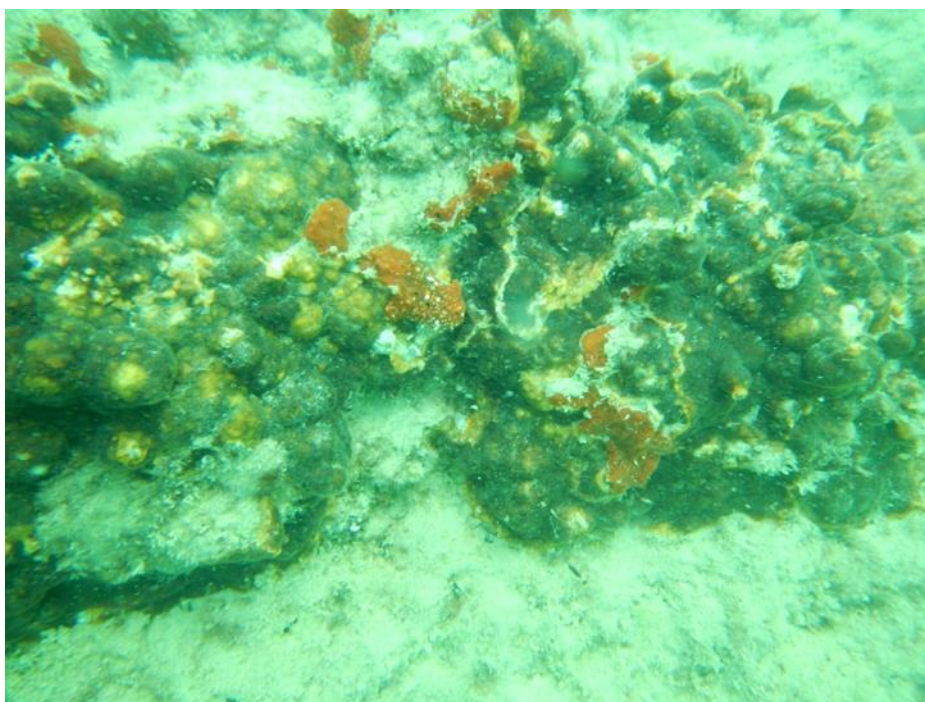
בשטח הסלעי של רכס זה נערכה צלילה לאורכו (צפון דרום) ורוחבו של השטח הסלעי וגבולותיו המערביים והמזרחיים הגובלים בחול. בניטור זה (הרביעי) הסלע נראה חשוף מתכסית חול בעיקר באזורים בהם הסלע גבוה מקו הקרקעית החולית. בהשוואה לניטור הקודם (ניטור מס' 3) נראה כי אזור קטן יותר מן המסלע החי חשוף ובצידו הדרום מערבי של שטח הסלע ישנם אזורים שעברו היחשפות והתגלו פלטות סלע שטוחות שהיו קבורות תחת מעטה חול בסקרים הקודמים. משטחי סלע אלו נמצאים על שטח של כ- 85 מטר רבוע והם נטולי חי צמוד מצע כלשהו. נראה שהאזורים החשופים "החדשים" נחשפו לא מזמן ממעטה החול. באזורים ברכס הפונים מערבה נראה כי הסלעים עברו התאוששות וישנה התיישבות של חי צמוד מצע חדש וצעיר שבניטור זה היו בעיקר התיישבות של אצות ירודות והתיישבות מעניינת של איצטלנים סוליטרים. החי על גבי המצע הקשה בחלקים המוגבהים מהקרקעית החולית נמצא נקי מתכסית חול ונראה במצב אקולוגי טוב וזאת בהשוואה לממצאי הסקרים הקודמים שנעשו באזור (תמונה 2). בהשוואה לסקרים/ניטור הקודם התכסית הינה אופיינית למסלע באזור זה. חסרי החוליות הנפוצים בשטח הסלעי הם חי טחביים מרפדים בשטחי כיסוי גדולים יחסית, צורבניים כהידרוזואות, נוציות ואלמוג, אוקולינה (תמונה 3), ספוגים מסוגים שונים בעיקר קודחן, איצטלנים סוליטרים (תמונה 4) וצדפות ממינים שונים. שטח הסלע התאפיין בתנועת דגים ערה מהמינים האופייניים לאזור.

**תמונה 2: הסלע המערבי למתחם הגיאוטיוב, חי טחב מרפד, ספוג קודחן, צורבנים וצדפות**

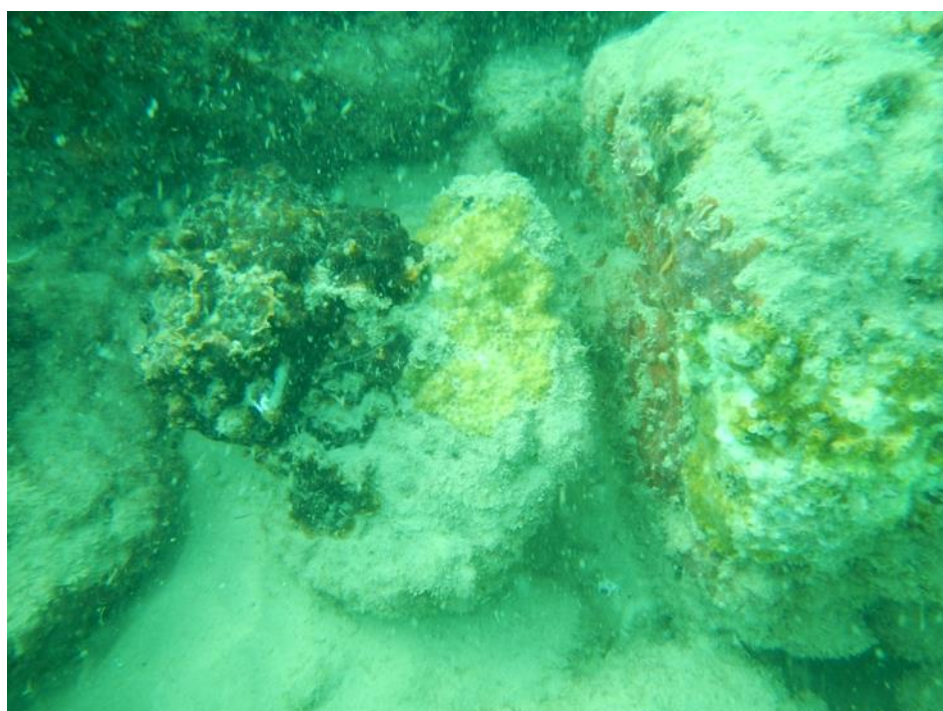
**תמונה 3: הסלע המערבי, אלמוג אוקולינה וחי טחב מרפד**

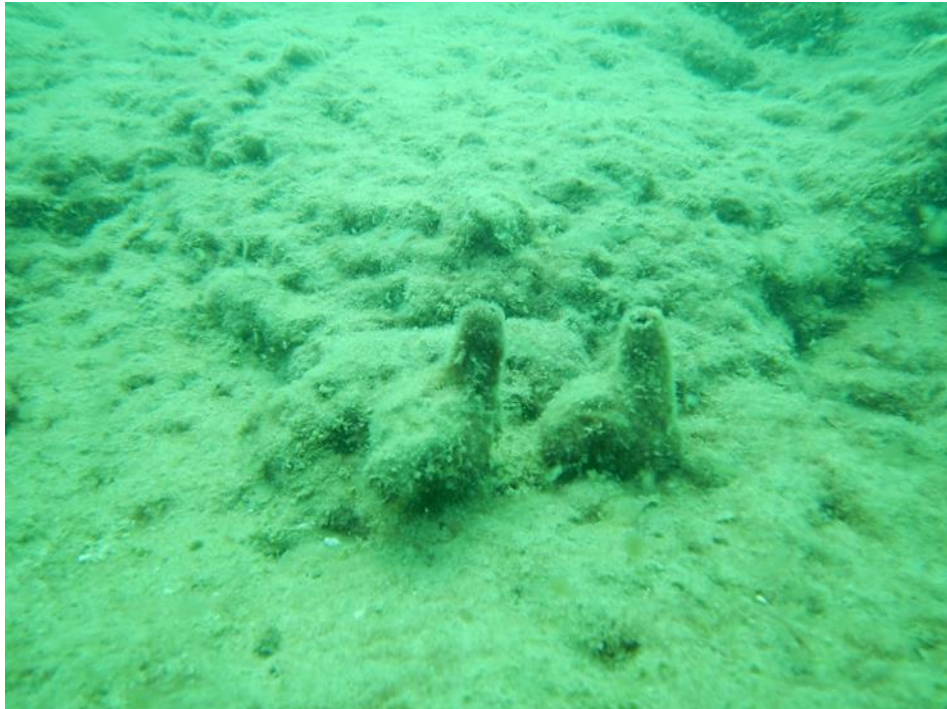
**תמונה 4: הסלע המערבי, אצטלנים סוליטרים**

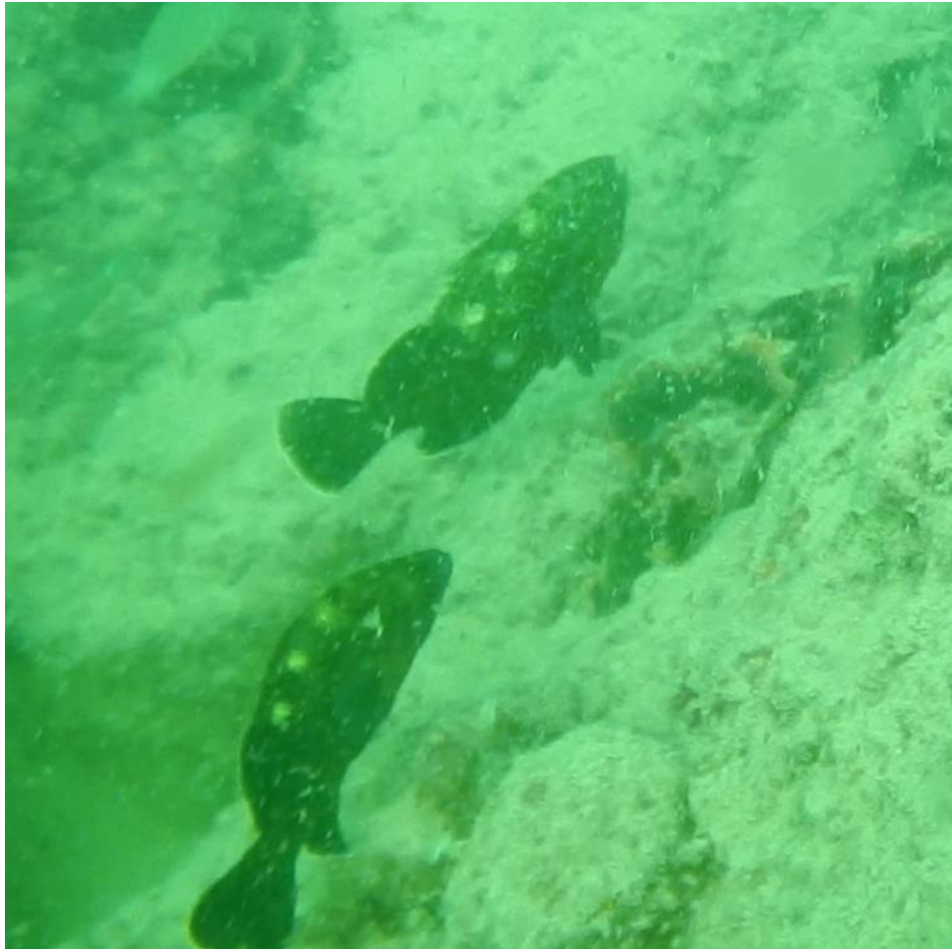
מספר הדקריים שנצפו בשטח היה יחסית גדול הן של בוגרים והן של צעירים. מין הדקר הנצפה ביותר היה ורדית דוקרנית ודקר הסלעים. דקר הסלעים (תמונה 5) הינו לרוב דג טריטוריאלי בעל שטחי התיישבות לטווחי זמן ארוכים ועובדת הימצאותו במספרים גדולים מעידה על "בראות" האזור. הדקר מהמין ורדית דוקרנית הינו "נודד" לפי עונות השנה ומצבי הרבייה ובניטור זה מין זה נמצא בעליה מספרית בהופעתו באזור הסלעי, בעיקר של בוגרים. המינים השכיחים ביותר באזור המסלע הינם, סיכניים, סרגוסיים, שפתניים כטווסונים, מוליתיים בעיקר המהגרים, קיפונים, וברקנים. בהשוואה לניטור שלישי לא נצפו להקות של דגיגים בשלב לרוואלי, כנראה עניין עונתי.

**תמונה 5: הסלע המערבי, דקר הסלעים**

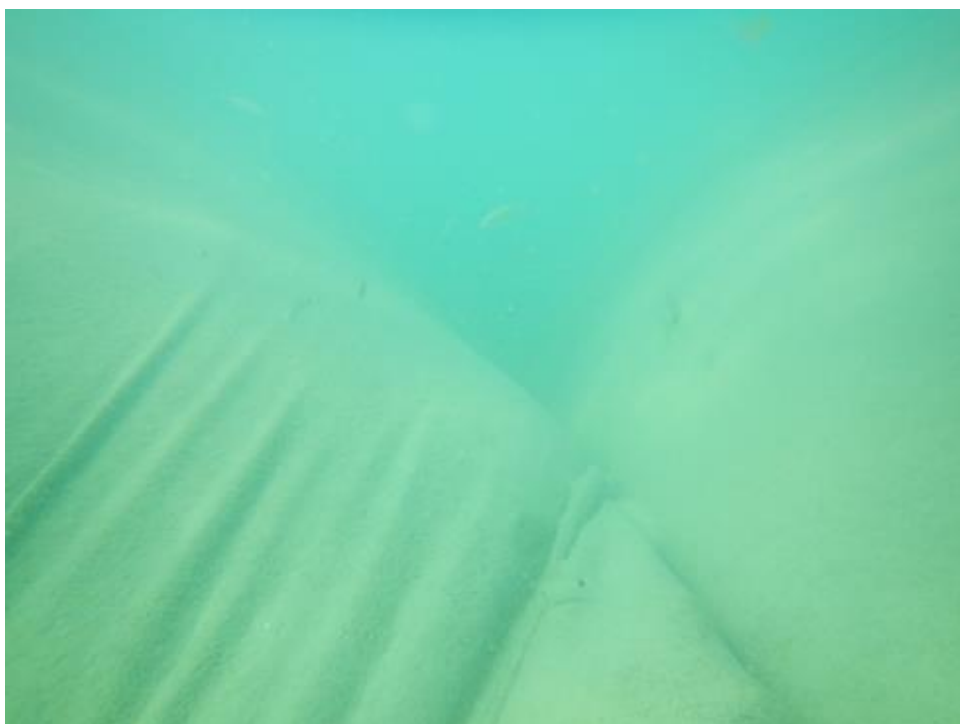
על גבי הגיאופיטים התפתחה שכבה של אצות "ירודות" (Terf Algae). בהשוואה לניטורים הקודמים (ניטור 1,2) בזמן ניטור זה (ניטור 4) כמו בניטור שלישי מעטה האצות הוא מזערי ויריעות הגיאופיט די "נקיות" מאצות (תמונה 6). מעטה האצות שהיה בניטורים הקודמים והמעטה הדליל בניטור זה אופייני לנוכחות מבנה ימי חדש/ מלאכותי בגוף המים כשאצות ה Terf הן מהמתיישבים הראשונים על גבי המשטח. אצות נוספות שנצפו בהתגייסות והתיישבות חדשה הן אצות מהאצות החומיות. אצות אלו מהוות מוקד משיכה לדגים הרביבורים כסיכניים, קיפונים וסרגוסיים שעסוקים בקדחתנות "בניקוי" וברעיית האצות הטריות. בניטור זה, בהעדר שכבת אצות מפותחת, נצפה מספר מועט של דגים הרביבורים הרועים על משטח הגיאופיטים.

**תמונה 6: גיאומטריות, יריעות "נקיות" מכיסוי חי/אצות**

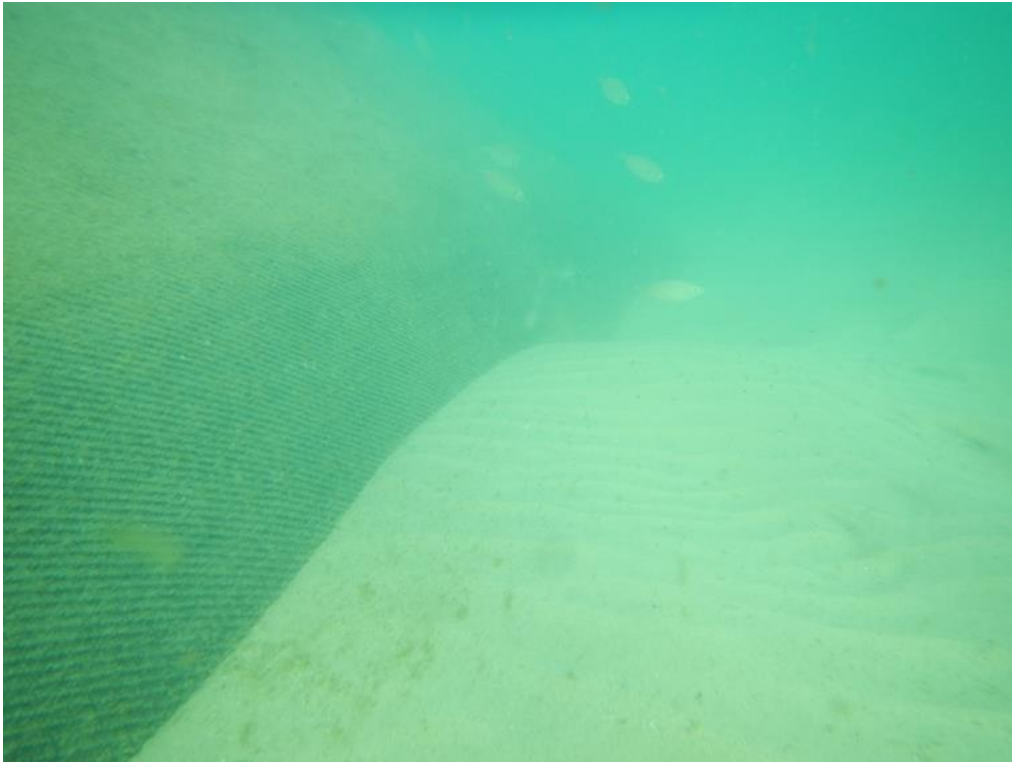
הכוכים והקפלים הקיימים בקצוות הגיאומטריות ויריעות ההנחה משמשים אזור מסתור ומחייה לדגים קטנים רבים. בצד המערבי של הגיאומטריות נוצרו מערומי חול שמגיעים לחצי מגובה הגיאומטריות, כ- 2 מטרים, (תמונה 7) כנראה מפעילות הסעת החולות שנוצרה מזרמי החורף והימים הגלילים בקיץ. בהשוואה לניטור שלישי נראה כי ההערמות מצד מערב איבדה חלק מהחול. בניטור זה נמצא כי גם בצד המזרחי ישנה הצטברות חול בגובה של כ- 10 סנטימטרים, לעומת הניטור הקודם השלישי נראה שגם האזור המזרחי "איבד" מעט חול. בניטור זה לא נצפתה תעלת מיחתור בצד המזרחי או בין הגיאומטריות (תמונה 8). מרווחי הגיאומטריות נמצאו אף הם מלאים בחול. נראה כי מערומי חול אלו מכל הצדדים מייצבים את כל המערך מבחינה מבנית.

**תמונה 7: גיאוטיוב, הערמות החול בצד המערבי, כמחצית מגובה הגיאוטיוב**

- (1) נצפתה היערמות והצטברות חול בצד המערבי של הגיאוטיובים שהונחו. ההיערמות מגיעה עד לכדי מחצית גובה של הגיאוטיוב (כ- 2 מטר לערך). כמו כן, נצפתה היערמות חול משמעותית במרווחים בין הגיאוטיובים. בנוסף, תעלת מחתור שנצפתה בעבר בחלקו המזרחי של מערך הגיאוטיובים נשארה אף היא מלאה בחול.

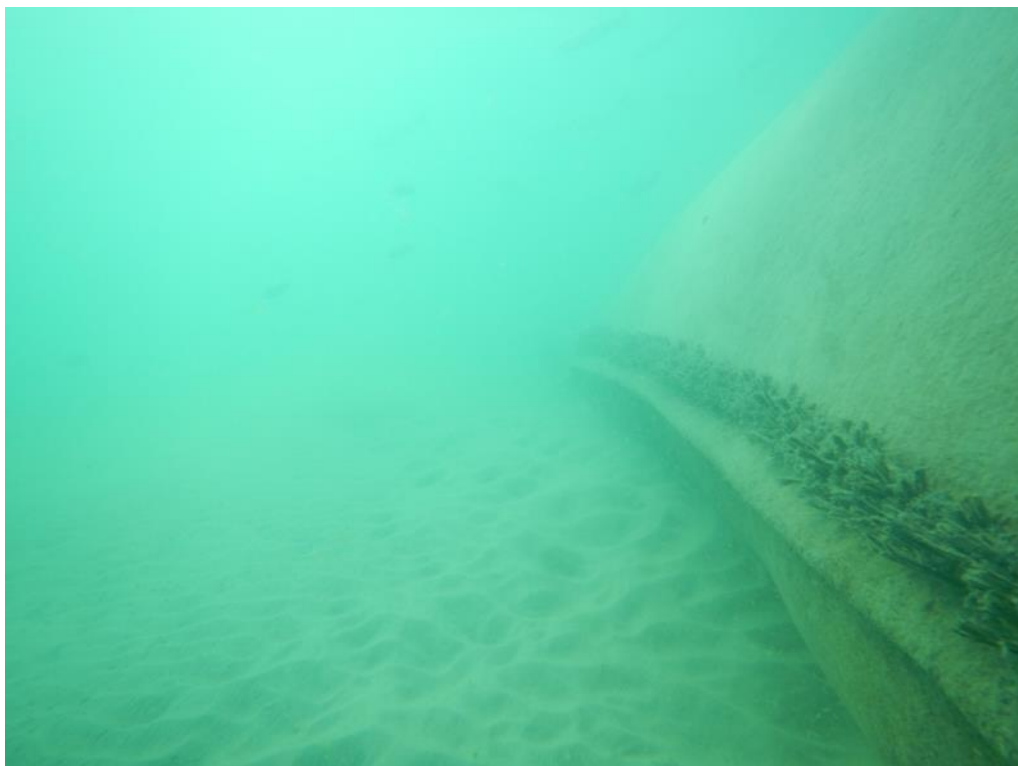
**תמונה 8: גיאוטיוב, הצד המזרחי, אין תעלת מיחתור**

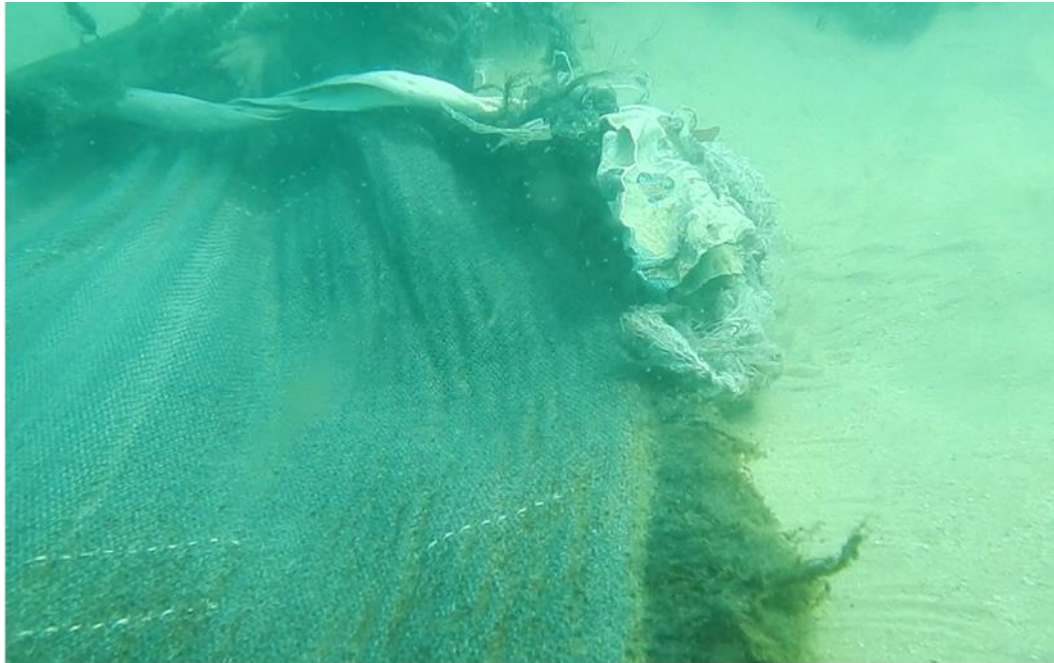
חלקי השטיח הפרומים שנצפו בניטורים קודמים התמעטו בניטור הנוכחי. עם זאת נתגלו אזורים חדשים עם חלקים פרומים חדשים. יש להניח שהיות ונצפתה בשטח גריעת חולות בתווך התת ימי והחוף יתכן והחלקים הפרומים "החדשים" (תמונה 9) היו תחת מעטה חול בניטורים הקודמים והתגלו רק עכשיו. בניטור זה נצפו כמה אזורים פרומים בשטח כולל של כ- 35 מטר מרובע.

**תמונה 9: קצוות פרומים, אזורים "חדשים" שהתגלו עם חלקי יריעות וקצוות פרומים**

- (2) האזורים בהם נצפו בניטורים הקודמים קצוות פרומים של השטיחים הצטמצמו. לעומת זו נתגלו אזורים חדשים של שטיחים עם קצוות פרומים שכנראה היו תחת מעטה של חול בעבר. החברה נתנה הנחיה לקבלן לבצע ניטורים שוטפים ולחתוך את הקצוות הפרומים באופן מיידי לאחר הגילוי, כל זה עד להשלמת התיקון של המערך.

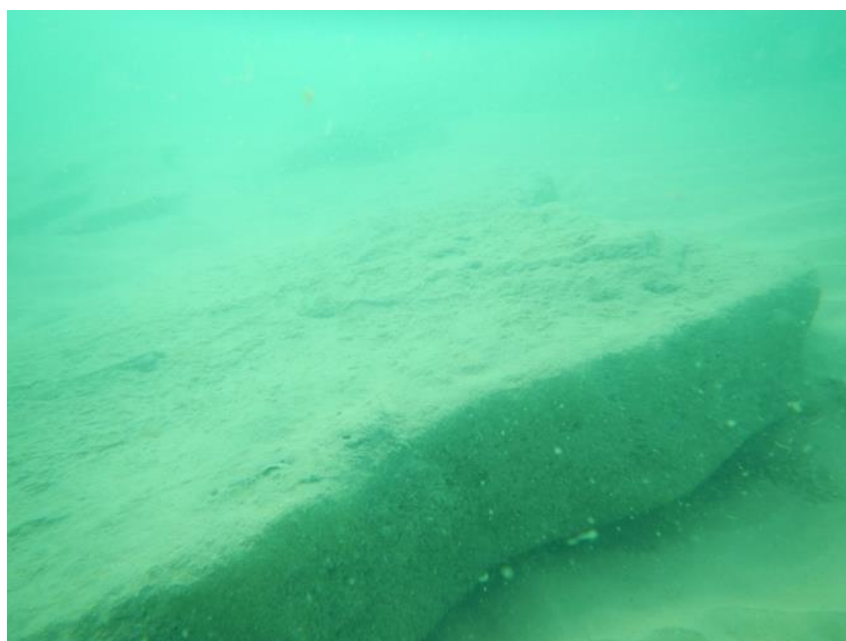
לאורך כל אורכו של תא שטח 38 (ממזרח לגיאומטריות) בטווח העומקים 0.5-4 מטרים נראה כי ישנה גריעת חול מועטה וזאת בהשוואה לסקר הקודם. בצלילות שבוצעה מאוגוסט 2017 ובניטור שלישי היו אזורים רבים מכוסים תחת מעטה חול. בסקרים קודמים וצלילות סריקה (מלפני שנה ויותר) שנערכו מסקר הרקע במרץ 2016 (כולל סקר של רשות העתיקות הימית) היו באזור מספר צברי סלעים חשופים, שיפוע הקרקעית היה חד יותר וכן היו בורות וערוצים עם עומקים משתנים. בניטור זה נראה כי הצטברות החול נעצרה ואף התרחשה בריחת חול מועטה מהאזור. שיפוע הקרקעית אמנם מתון אך ישנם מחשופי סלע בעיקר בתצורות של משטחי סלע (תמונה 10) נטולי

**תמונה 10: פלטות סלע שנחשפו בשטח בין הגיאומטריות לחוף**

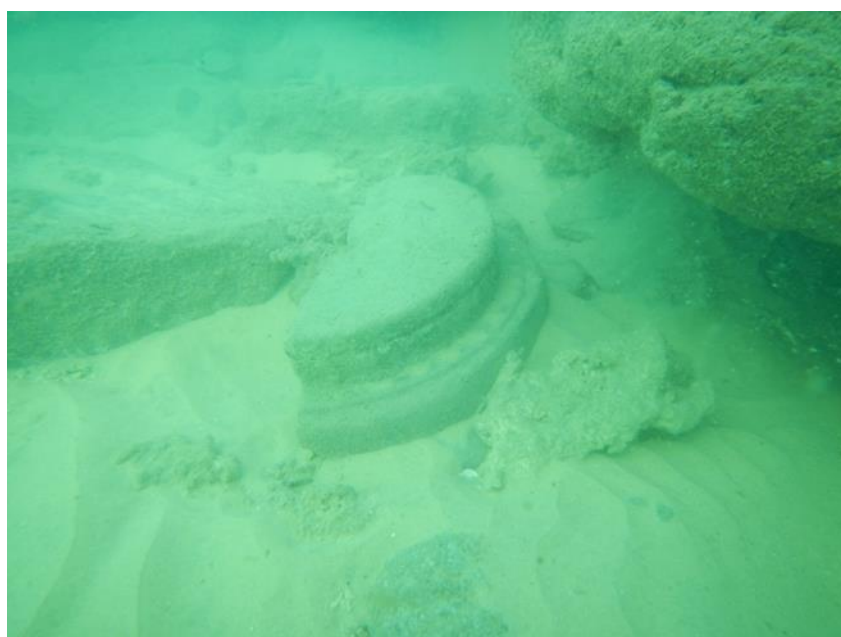
התיישבות של חי צמוד מצע. בשטח פלטות הסלע החשופות שוחים דגים רבים אך לא נראה שאזור זה תומך נישת חיים קבועה בשל העוני בחומרי תזונה. באזור זה נצפו מספר ממצאים ארכיאולוגיים (תמונה 11).

**תמונה 11: ממצאים ארכיאולוגיים בשטח שבין הגיאומטריות לחוף**

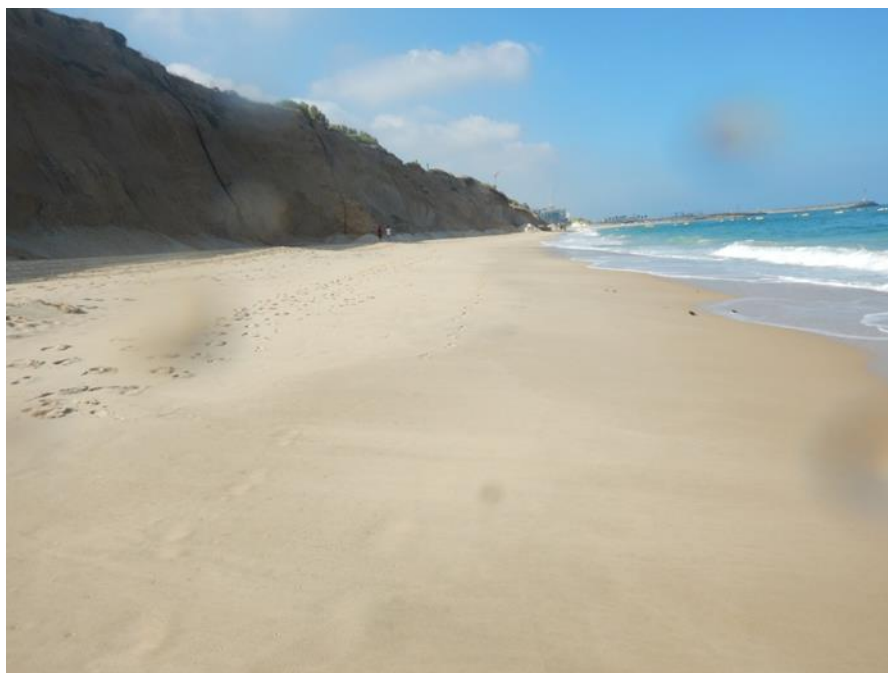
ממצאי הניטור הנוכחי נראה כי מגמת ההתרחבות וההתייצבות ברוחב החוף ממזרח למערך הגיאומטריות (תמונה 12) שנצפתה בניטור שלישי נעצרה זמנית. יש לבחון ולנסות להבין האם זה תהליך טבעי שקשור באנרגיית ימי הקיץ הגליליים או האם מדובר בהשפעה שמקורה בנוכחות הגיאומטריות. משיחה עם מקומיים הנוהגים לצעוד בקטע זה של החוף ואף ביקרו בו בימים בהם הים גלי, הם מתארים מצב בו פחות אנרגיית גלים מגיעה לחוף בחלק שממזרח למתחם המבנה הימי ועם זאת חווה האזור גריעת חול כלשהי. יש לציין שזו התרשמות בלבד, ללא הסתמכות על מדידות ממשיות בשטח אך הצרות החוף מהניטור הקודם היא וודאית. בקו החוף מדרום השטח עד למרכזו לא נצפתה כל מדרגת חוף "Berm" מדרגה זו נמצאת בקטע קצר במרכז תא השטח בקו החוף. מדרגה זו שהייתה משמעותית בניטורים הקודמים נמצאה בניטור זה רק מאזור מסעדת החוף וצפונה. ביום הניטור מדרגת החוף (תמונה 13) הייתה קצרה: כ-30 מטר אורכה וכ-40 סנטימטר גובה בשיפוע של כ-70%. בניטור זה בהשוואה לניטור השלישי החוף שמול ממזרח למערך הגיאומטריות הוצר מעט שיפועו מתון ואחיד כ-5%. צפונית למערך הגיאומטריות, נבדק אזור מסעדת החוף "יונה לבנה" שכיום סגורה בשל בעיות בטיחות. בסקרים הקודמים נבחן האזור ונערכו צילומים המראים את טרסות האבנים שהונחו בצד המערבי של המבנה. בניטור זה הטרסות היו די מכוסות אך הייתה הסרת חול חלקית בהשוואה לניטור השלישי.

**תמונה 12: החוף ממזרח לשני מתחמי הגיאומטריות הדרומיים**

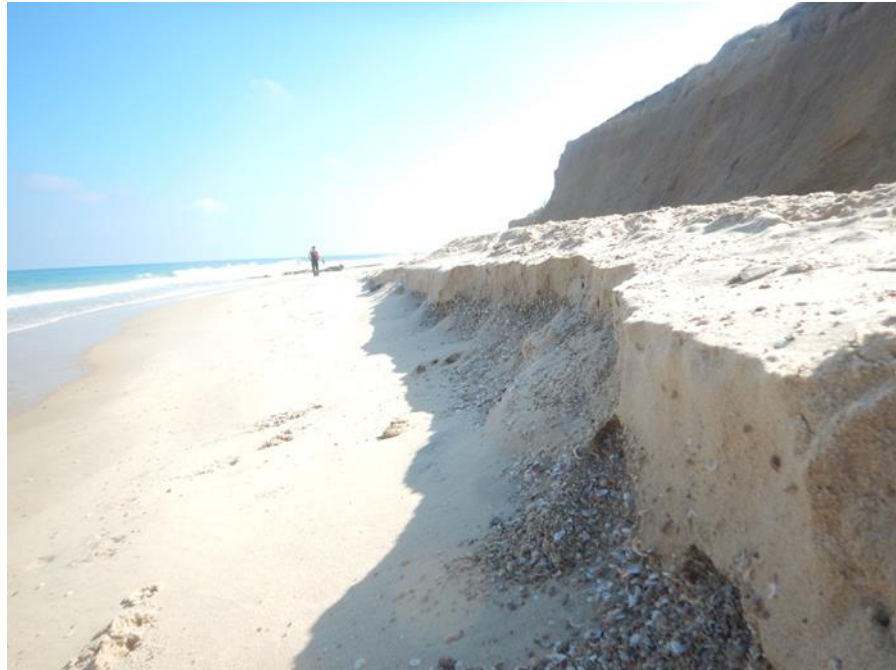
**תמונה 13: מדרגת החוף, מצפון למסעדת החוף**

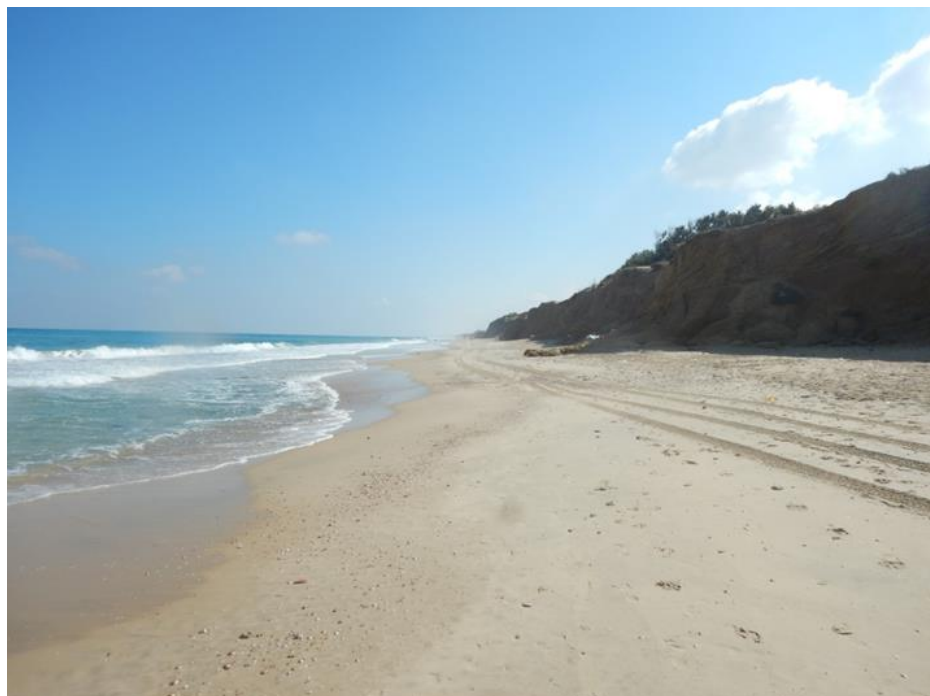
באזור שממוקם צפונית למסעדה בחוף נראה כי החוף הינו יציב מבחינת רוחבו. החוף רחב ביחס לניטורים (1,2) אך צר במעט ממצאי ניטור שלישי. שיפוע החוף לכיוון הים מתון כ-4% (תמונה 14). משטחי סלעי החוף שנצפו חשופים בניטור זה משתרעים על אזור גדול יותר מניטור שלישי. (תמונה 15).

**תמונה 14: קטע החוף מצפון למסעדת החוף, שיפוע מתון וחוף יחסית רחב**

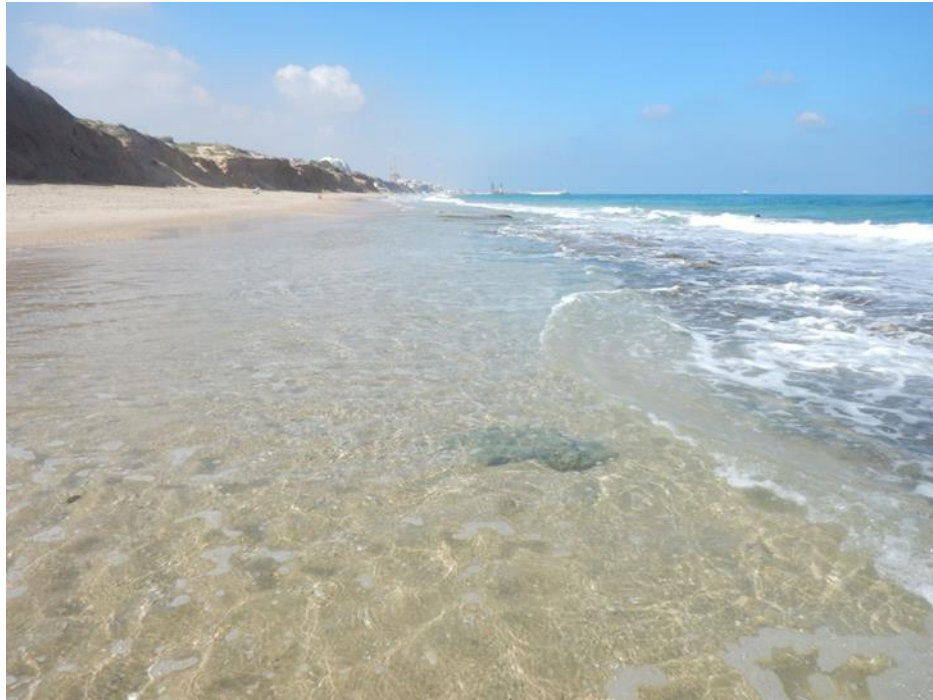
**תמונה 15: רצועת סלעי החוף מצפון למסעדת החוף, רצועת סלעי חוף חשופה ארוכה**

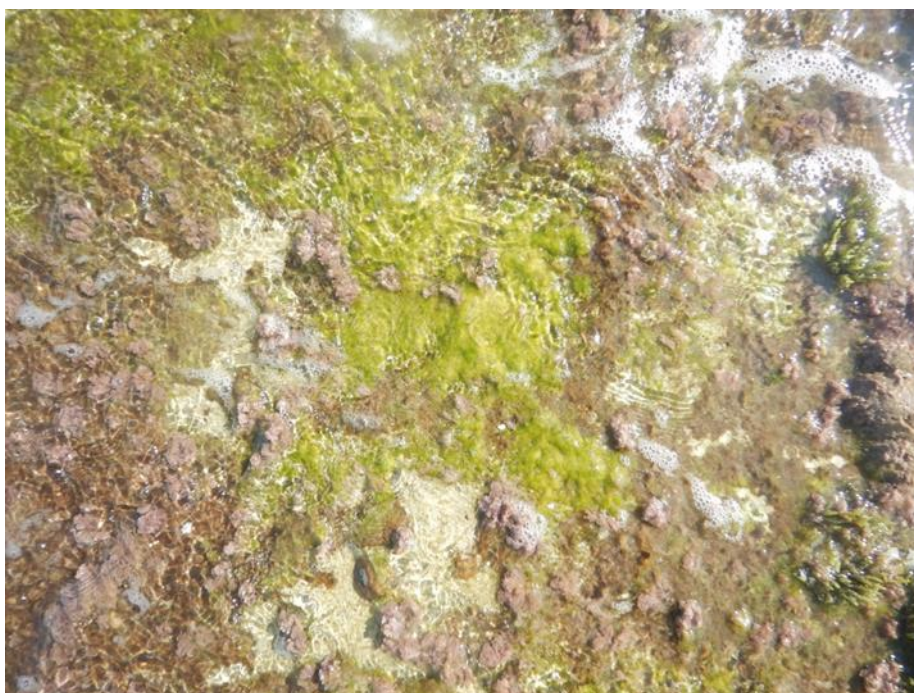
**תמונה 16: סלעי חוף, אצות פרשדונית וגניה מאדימה**

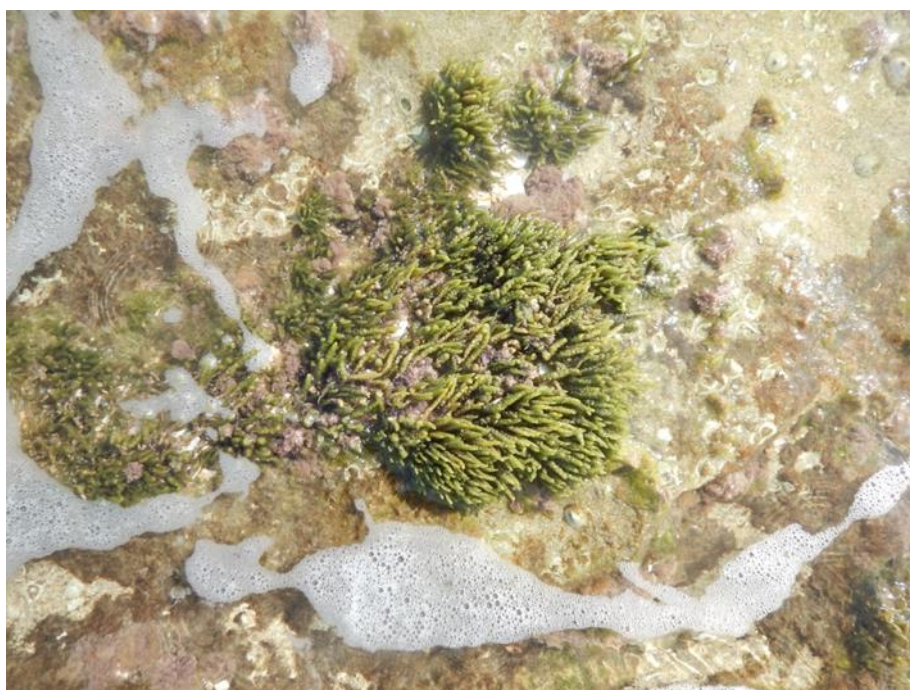
**תמונה 17: פטמית אשונה וגניה מאדימה**

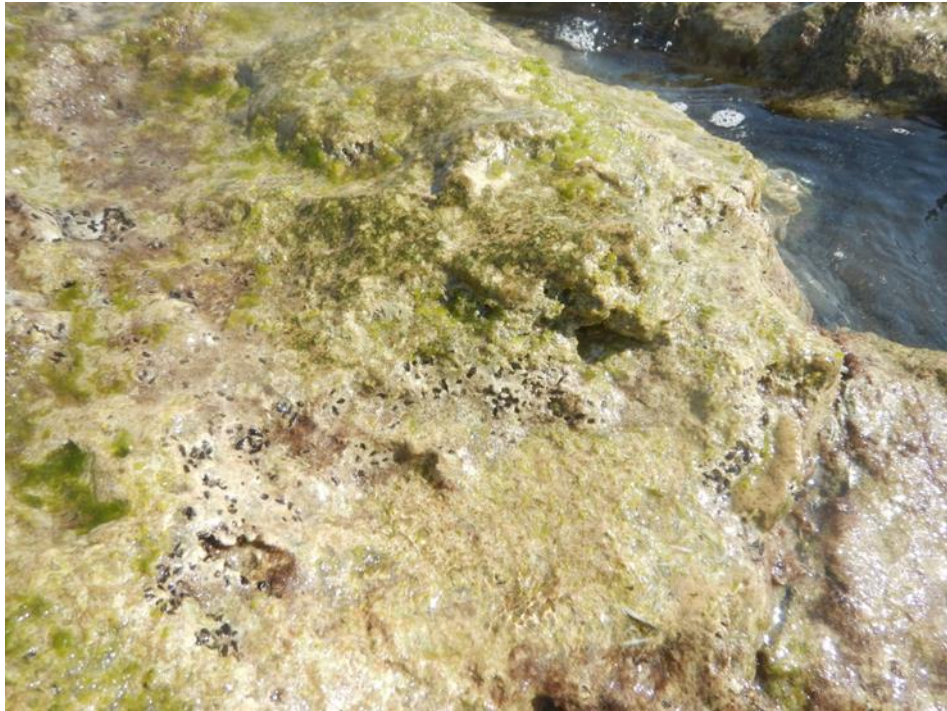
תכנית סלעי החוף הינה אופיינית לסלעי חוף באזור דרום הארץ. בניטור הקודם השלישי סלעי החוף עברו התיישבות מחדש. בשל התנאים העונתיים ימי האור ושעות האור הארוכות עודדו את איכלוס סלעי החוף באצות ירוקיות כפרשדונית (תמונה 16). אחוזי הכיסוי של הפרשדונית לעומת ניטור שלישי הנם בירידה. אצות שנצפו באחוזי כיסוי עולים הם של אצות ירודות "אצות טרף", גניה מאדימה ופטמית אשונה (תמונה 17). אחוזי הכיסוי העיקריים על סלעי החוף הם של הפרשדונית ואצות הטרף. על גבי סלעי החוף נצפו סרטני בלוטים, תולעים סלילוניות, חלזונות חופיות וצלחיות. ממצא מעניין נוסף שנצפה בשטח הינו חזרה של הצדפה המהגרת בוצית מגוונת שהתישבה ומאכלסת חורירים זעירים בסלעי החוף (תמונה 18). בניטור זה צדפות הבוצית הינן זעירות ובשלב צעיר ביותר. יש להזכיר כי בשנתיים האחרונות התרחשה העלמות/ היכחדות של אוכלוסיות עצומות של בוצית מגוונת מכל האזורים הסלעיים בחוף הישראלי וזאת בטווח זמן קצר של כשלושה חודשים. העלמות שהתרחשה לאחר כמה עשורים של התפשטות הצדפה בנישות סלעיות חופיות ותת ימיות. לפי ממצאי ניטור זה נראה כי ישנה חזרה של מין צדפה זו הבוצית המגוונת.

**תמונה 18: סלעי החוף, הצדפה בוצית מגוונת מאכלסת מחדש את הנקבוביות בסלעי החוף**
