תמ"א 9/13 א'- תכנית מתאר ארצית חלקית להגנה על מצוקי החוף לאורך הים התיכון

ניתוח תא שטח מס' 29 - חוף הילטון, תל אביב

דוח מסכם

יולי 2017

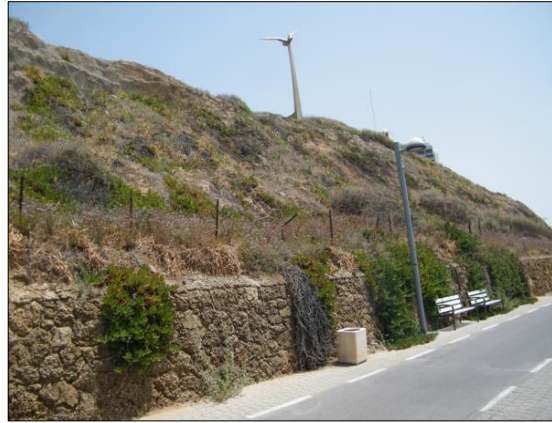
תמונה 1.5-1: קיר תומך ורשתות מעל לכביש הטיילת שבבסיס מצוקי החוף שמתחת לגן העצמאות

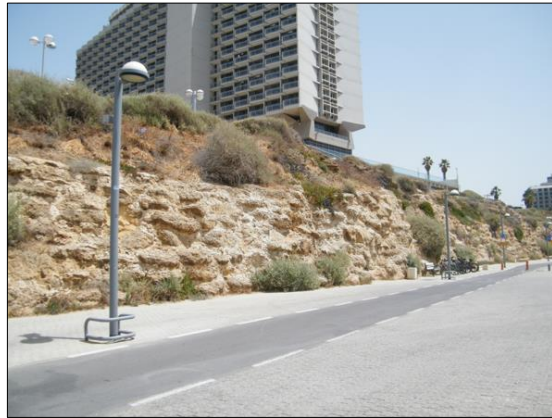
תמונה 1.5-2: מסלעות מוצמדות לחלק התחתון של מצוקי החוף שמתחת לגן העצמאות

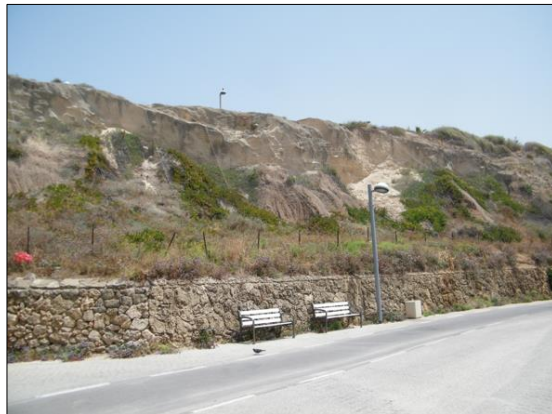
תמונה 1.5-3: בלייה בשכבת הקלק-ארניט (כורכר תל אביב) ונגר וסימני עירוץ בחמרה העליונה (חמרת נתניה) מתחת לרשתות המיגון

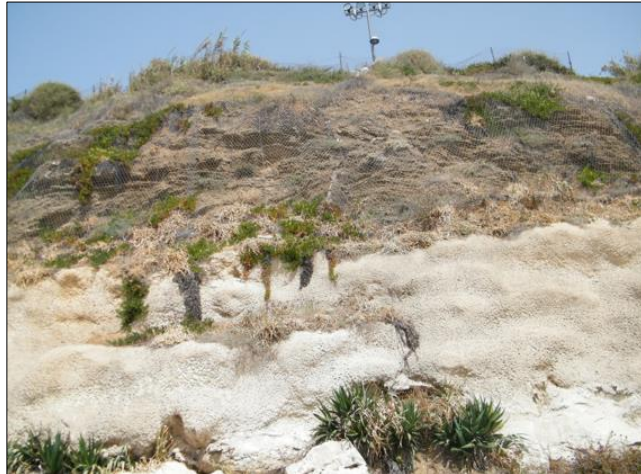
תמונה 4-1.5 : רשתות מעוגנות בברגים בחלקים השל המדרונות שבהם חשוף הכורכר העליון (כורכר דור)

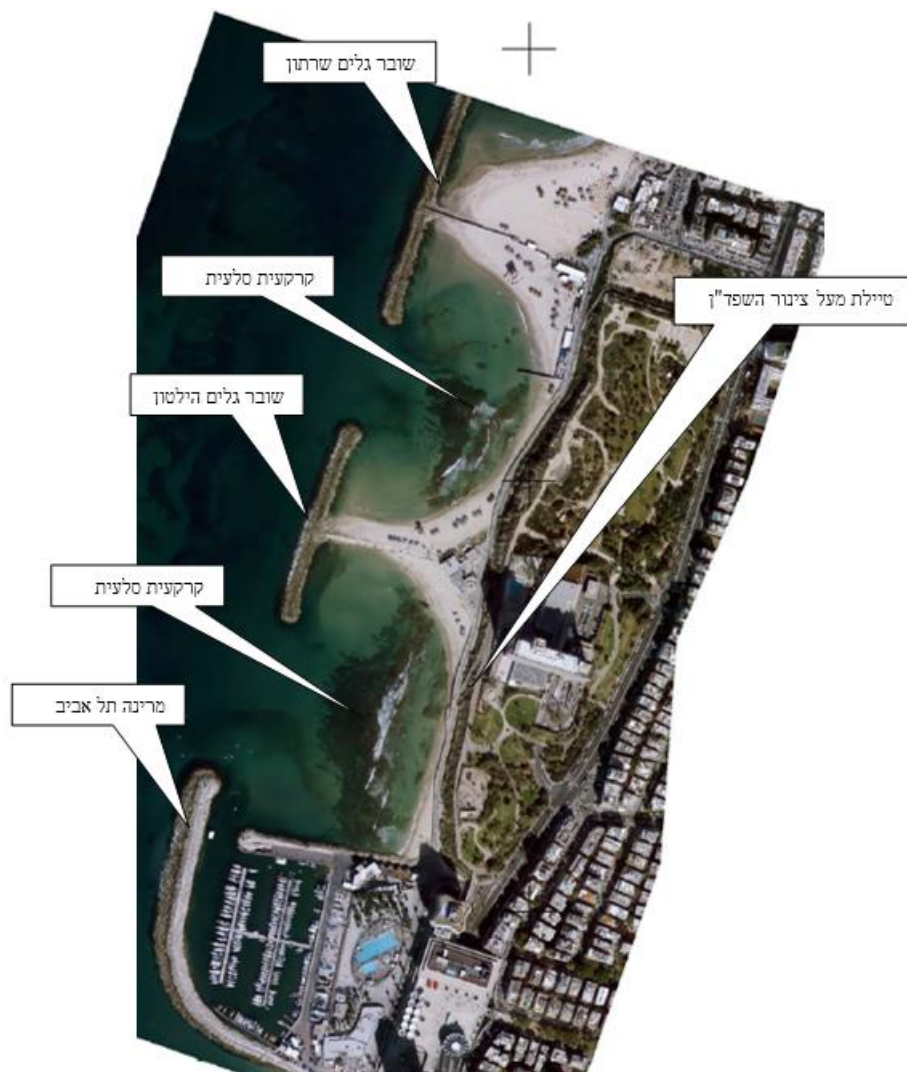
של רצועת החוף המקורית הונח צינור הסניקה הראשון של השפד"ן ומעליו נבנתה טיילת. הטיילת כללה בניית קיר כובד מאבנים גדולות- ראה תמונה 1.6.4-1.

למבנה זה, אשר הינו בעל קיר אנכי, השפעה שלילית על קדמת החוף בהיותו מחזיר אנרגית הגלים וכתוצאה מכך, סחיפת חול מרצועת החוף.

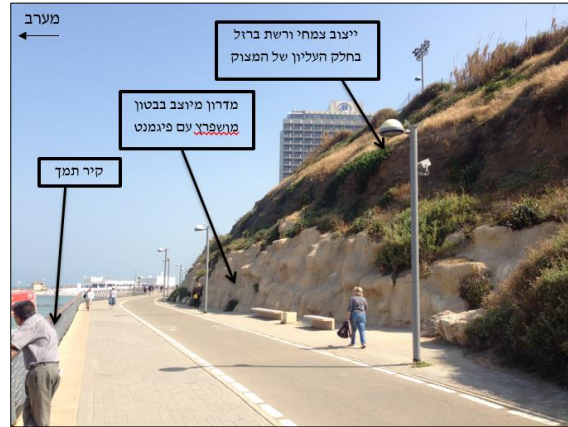
חוף זה מתאפיין בפיתוח גבוה מאוד. בוהן המצוק ממוגן בקיר תמך לכל אורכו. מעל קיר זה קיימת טיילת, כאשר מעליה קיים מצוק תלול. בחלקו הדרומי, המצוק ממוגן ע"י התזת בטון עם פיגמנט וסלעים עם צמנט מקשר. בחלקו העליון של המצוק קיימת רשת ברזל למניעת דרדרת אבנים וייצוב צמחי- ראה תמונה 1.7-1 להלן.

תמונה 1.7-1 : מדרון מיוצב בבטון עם פיגמנט ובצמחיה מעל טיילת (מבט מדרום לצפון)

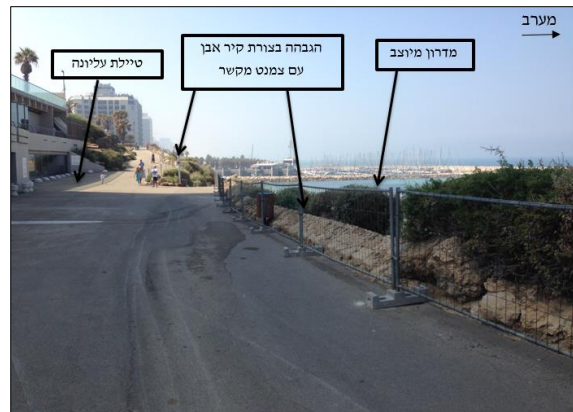
בגג המצוק קיימת טיילת עליונה. בין הטיילת למדרון יש הגבהה בצורת קיר אבנים נמוך למניעת מעבר נגר עילי לכיוון המדרון- תמונה 1.7-2.

תמונה 1.7-2 : גג המצוק וקיר למניעת מעבר נגר עילי למדרון (מבט מצפון לדרום)

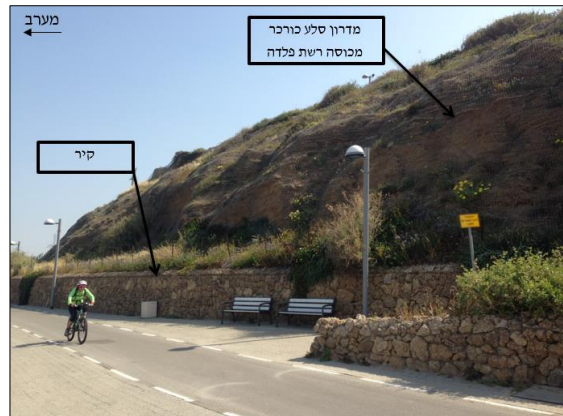
הפיתוח בחלק הצפוני דומה לדרומי. בוהן המצוק ממוגן בקיר תמך. מעל הטיילת התחתונה יש קיר תמך מאבן, מעליו מדרון בצורת סלע כורכר ממוגן ברשת ברזל לכל אורכו למניעת דרדרת של אבנים ותמיכה לגידול צמחיה על סלע הכורכר- תמונה 1.7-3.

תמונה 3-1.7 : מצוק סלע כורכר עם רשת ברזל
(מבט לכיוון צפון מזרח)

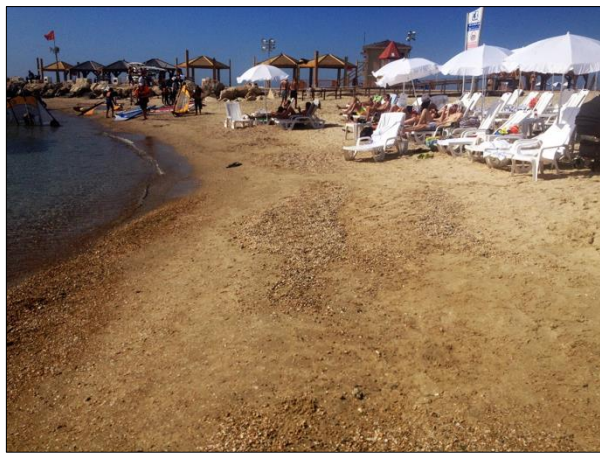
החוף החולי בתא שטח זה מופר מאד, גם בתחום הכרית (תמונה 5-1.8) וגם בעומק 1 מ'. בדיקות מקדימות לא כמותיות שנערכו בחגורת הכרית ובעומק 1 מ' הראו שחי תוך-המצע הוא דל ביותר. נראה שהסיבה העיקרית למיעוט בע"ח בתוך המצע היא דריסת החול והידוקו ע"י מתרחצים בחוף ובמים הרדודים. בנוסף על כך, הסדימנט אינו ממוין והוא מכיל כמויות משתנות של סדימנט גס ושברי צדפים ואבנים. נראה שהסעת הסדימנטים ע"י הגלים גורמת לשחיקה ואינה מאפשרת התפתחות חברת חי האופייני לסדימנט בעל גודל גרגר ממוין היטב. בתחום תת-הכרית ישנה תשתית שטוחה של סלעים שחוקים שמכוסים מעת לעת ע"י שכבה דקה של סדימנטים. תנאים אלה אינם מאפשרים התפתחות חי בתוך המצע.

תמונה 5-1.8 : רצועת החוף החולי בזמן שפל

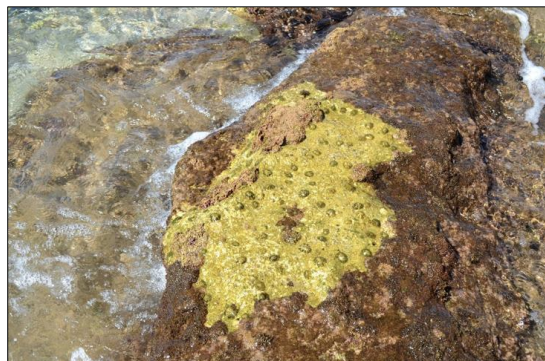
תמונה 1.8.1-4 : רעייה של צלחיות שמחסל את כיסוי האצות על גבי הסלע, (נ.צ. 178390/666240 - תאריך הצילום 15.4.2016)

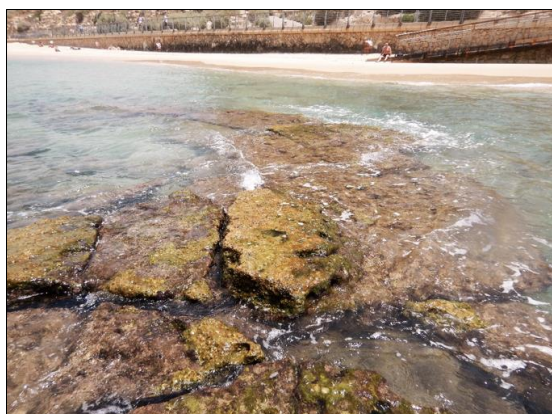
הסלעים שבקרבת החוף הם בית גידול שאינו בר קיימא והם חשופים לפגיעה והרס כתוצאה מתנועת המים והסעת סדימנט. כך למשל, חודש לאחר התצפית הקודמת (בתאריך 16.5.2016) אותו גוש סלע היה ברובו חשוף. האצות והצלחיות שכיסו אותו נעלמו כמעט לגמרי (תמונה 1.8.1-5).

תמונה 1.8.1-5 : גוש הסלעים בצילום מיום 16.5.2016, (נ.צ. 178390/666240)
