**תא שטח 38 אשקלון**

**דו"ח ניטור מס' 6 במהלך עבודות הנחת הגיאוטיובים  
בהתאם להיתר בניה מס' 851/06/11**

**הוכן ע"י:** רמי צדוק עבור החברה הממשלתית להגנות מצוקי הים  
התיכון בע"מ

**ספטמבר 2019**

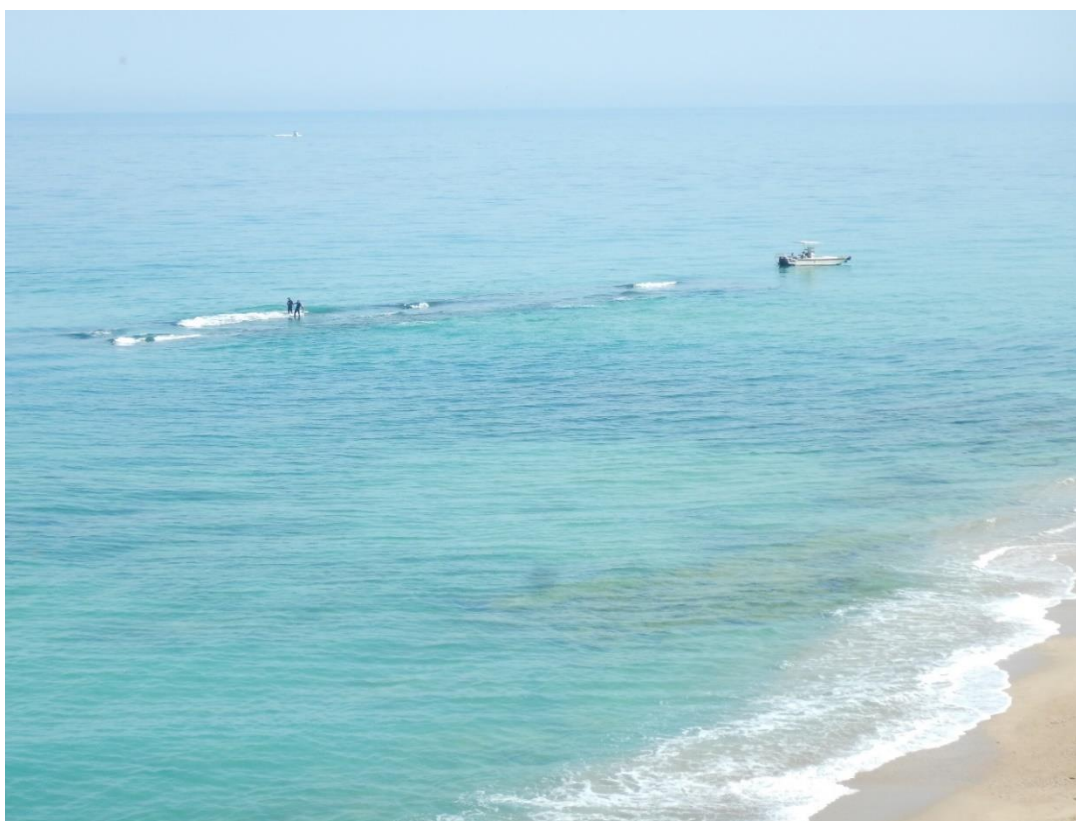
כאמור, במהלך ניטור שישי לא התבצעו עבודות באזור הגיאוטיובים, למעט פעולות של מודדים (תמונה 7). צלילת הניטור נערכה לאורך שלושת הריפים הדרומיים.

**תמונה 7: עבודות מדידה על גבי ריף הגיאוטיובים הצפוני**

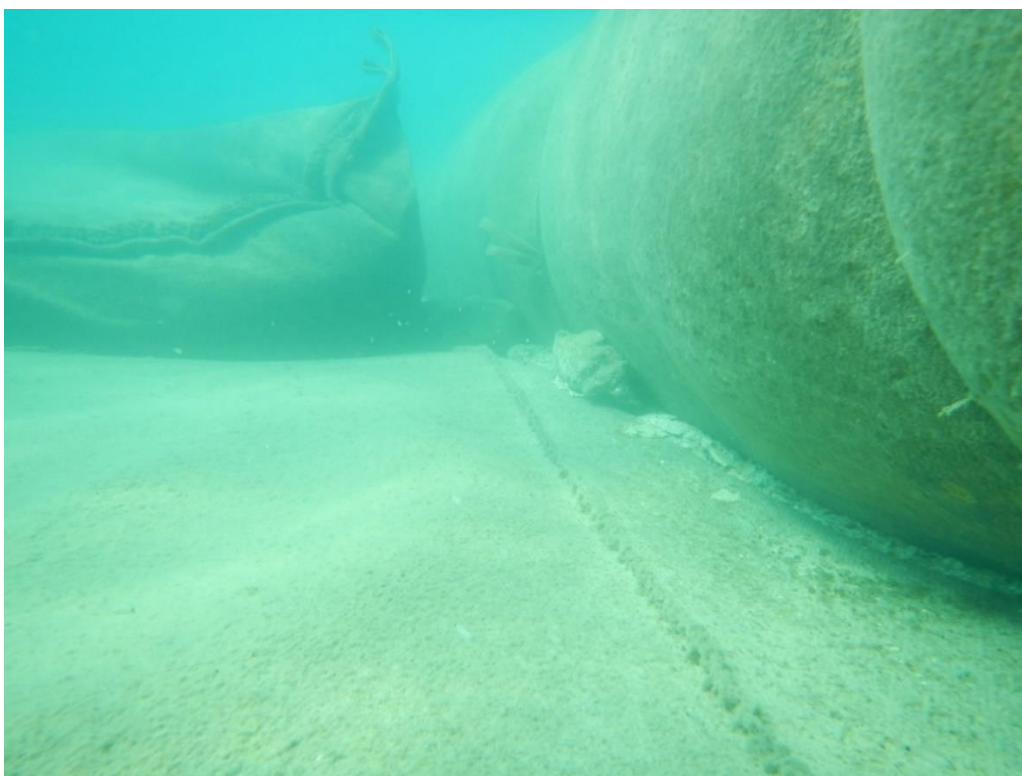
בניטור נצפה כי גיאוטיובים רבים אינם נמצאים בשטח כפי שהונחו (תמונות 8-9) וישנם שרידים רבים של חלקי גיאוטיובים, יריעות הנחה קרועות, מכסי מילוי של הגיאוטיובים ופסולת ימית (עוגן מת) פזורים על הקרקעית באזור של הריף השני והשלישי מדרום וכן בין הגיאוטיובים לחוף (תמונות 10-13).

**תמונה 8 : גיאוטיוב בריף השני מדרום. גיאוטיוב תקין מימין ולידו גיאוטיוב נמוך (איבד חלק מהחול)**

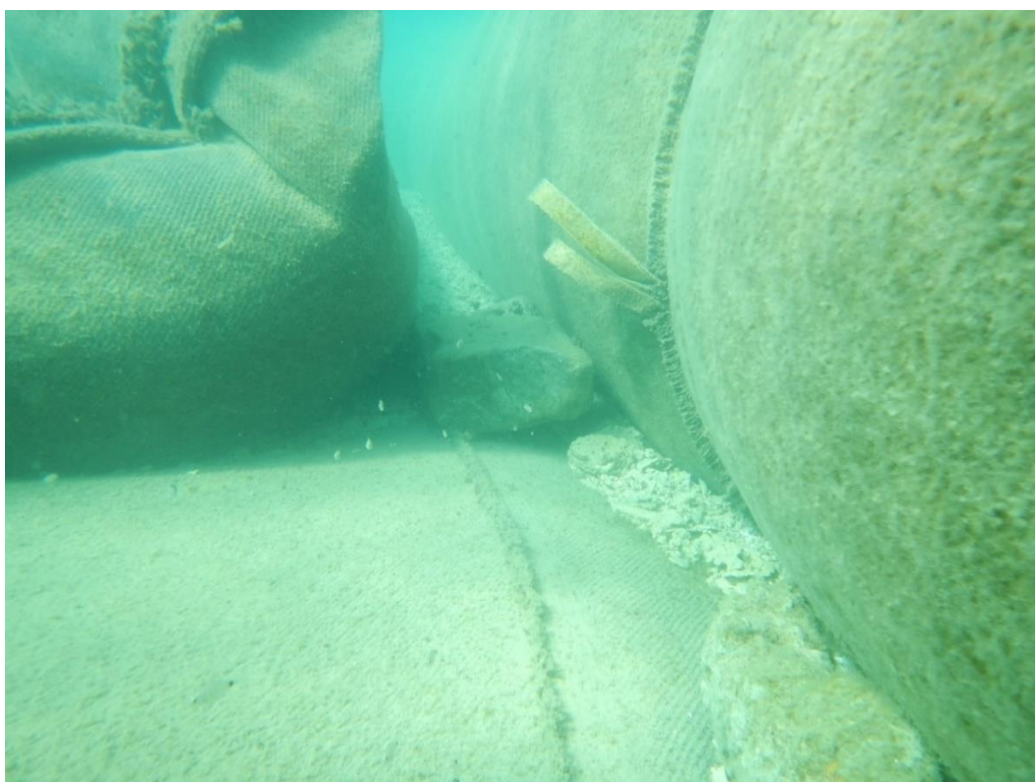
**תמונה 9: גיאוטיובים בריף השלישי מדרום. גיאוטיוב תקין מימין וגיאוטיוב נמוך (איבד חלק מהחול) משמאל. הצטברות אבנים מגדלים שונים בסמוך לבסיס הגיאוטיוב.**

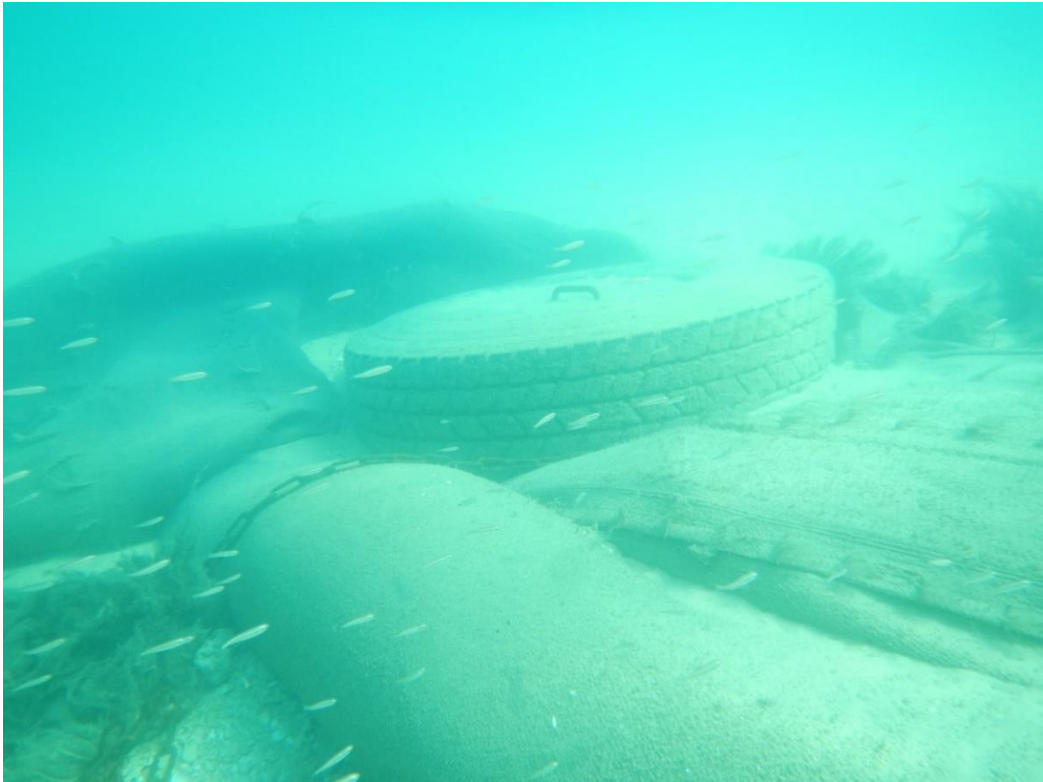
**תמונה 10: שרידי גיאוטיוב, שטיח קרוע ומתקני עגינה**

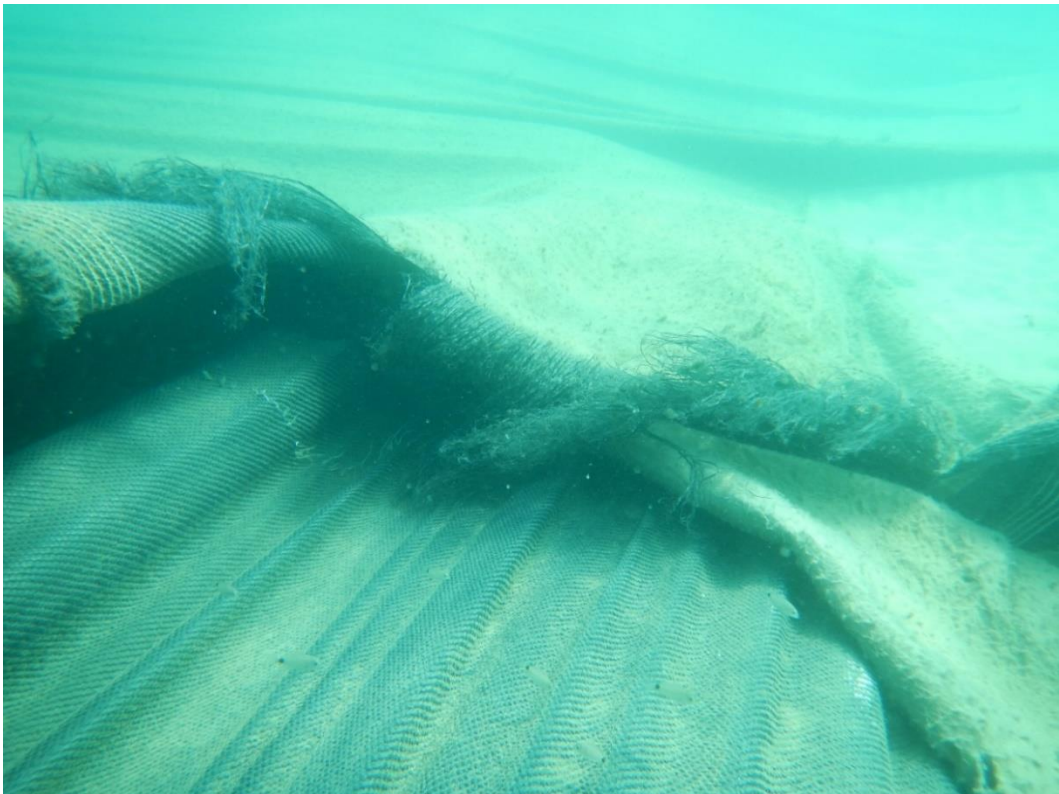
**תמונה 11 : יריעות של גיאוטיוב שהתפרקו בסערות החורף, ריף שלישי מדרום**

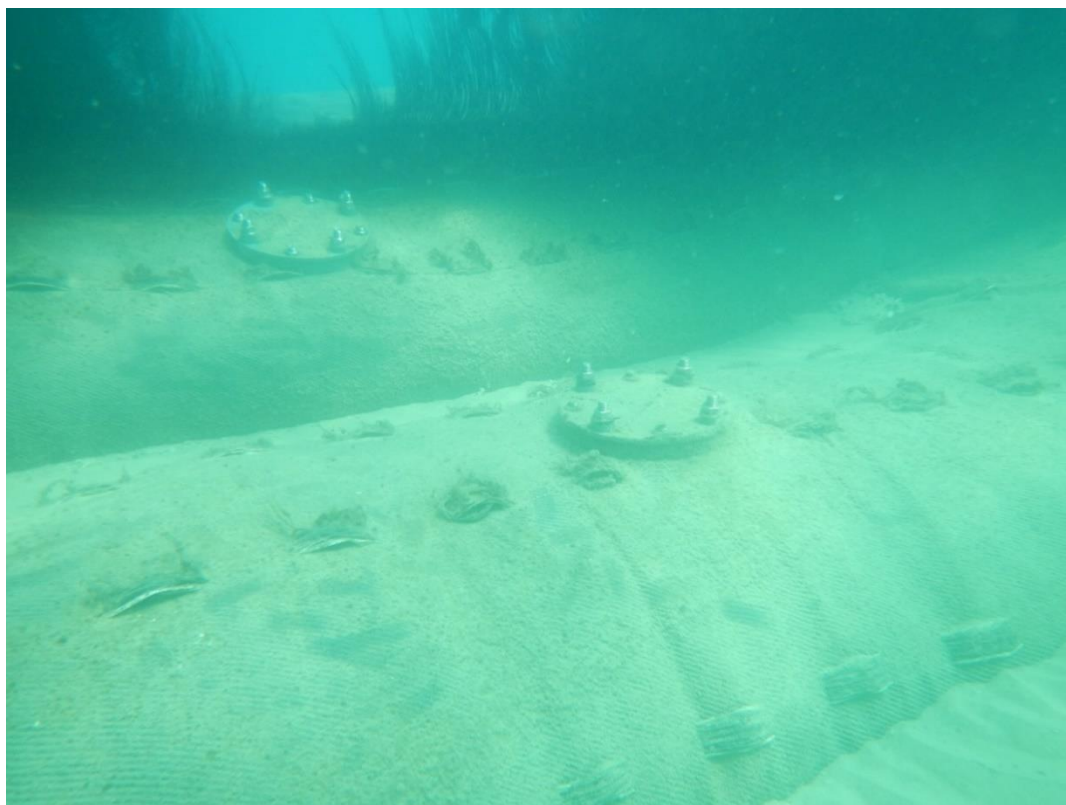
**תמונה 12: פתחי מילוי במיניטיובים והאזורים הקרועים בריף שני מדרום**

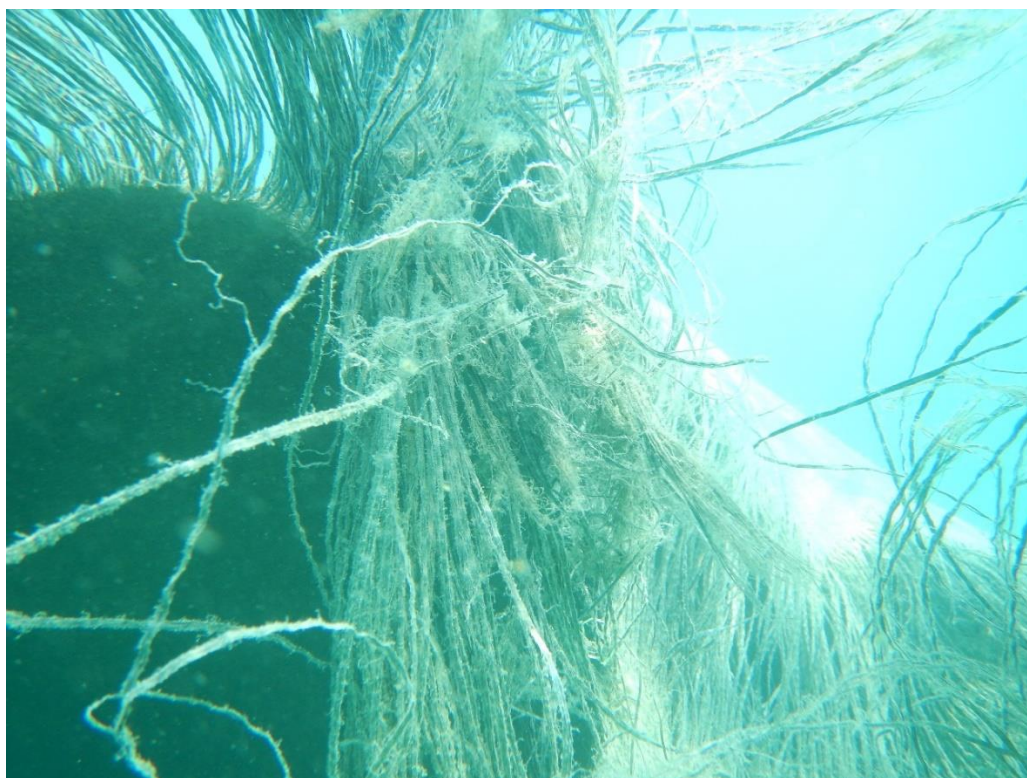
**תמונה 13: קצוות פרומים של גיאוטיוב בריף שני מדרום**

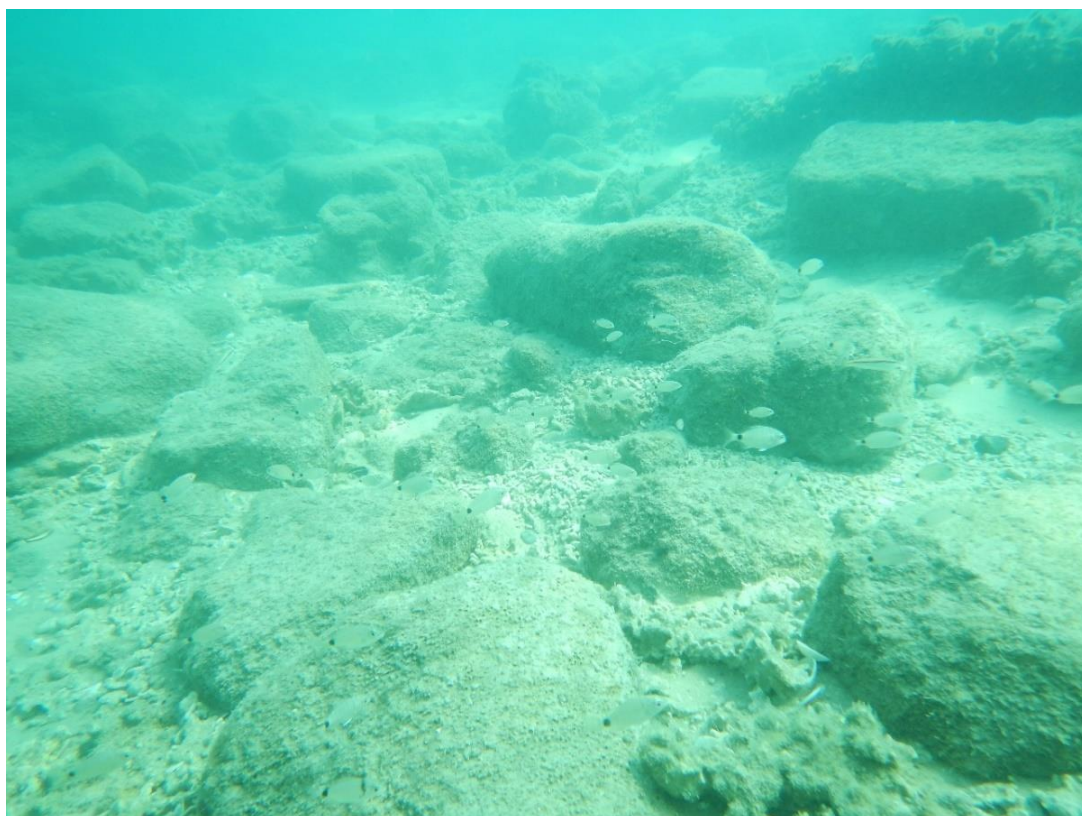
בניטור זה נראה כי ישנה גריעת חול רבה בהשוואה לניטור הקודם לאורך כל אורכו של תא שטח 38 (ממזרח לגיאוטיובים) בטווח העומקים 0.5-4 מטרים. ישנם מחשופי סלע רבים שחלקם מבצבץ מעל הקרקעית במעל לחצי מטר של חשיפה (תמונה 15). נראים בשטח מחשופי סלעים כורכריים חדשים בשכבות אנכיות שבוודאות היו קבורים תחת מעטה חול מזה מספר שנים. בשטח ישנם ממצאים ארכיאולוגיים כחלקי שיש, קירות תמך (תמונה 18), מסמרי פליז/ נחושת של בניית סירות עץ קדומות (תמונה 14), חלקי מתכת, פסולת בניין כאבני שפה, מרצפות ובלוקים לבניין. שיפועי הקרקעית חדים והאזור שופע בורות ותעלות שנחתרו מהזרמים באזור. יש לציין, שרמת ההיחשפות של הקרקעית והסלעים וכן הממצאים הארכיאולוגיים הנחים על הקרקעית הינם רבים יותר מהחשיפה שנצפתה בניטור הרביעי (מתאריך 31.7.18). בסמוך לקו החוף ממזרח לריף הגיאוטיובים השלישי, ישנם שרידים של כלי שייט שברוב הניטורים הקודמים נצפה חשוף כ-20-50 ס"מ מעל קו הקרקעית. בניטור זה כלי השייט חשוף כולו וגלוי בגבהים של כמטר וחצי מעל קו הקרקעית (תמונות 16,17).

תמונה 15: מחשופי סלע חדשים ממזרח לגיאוטיובים

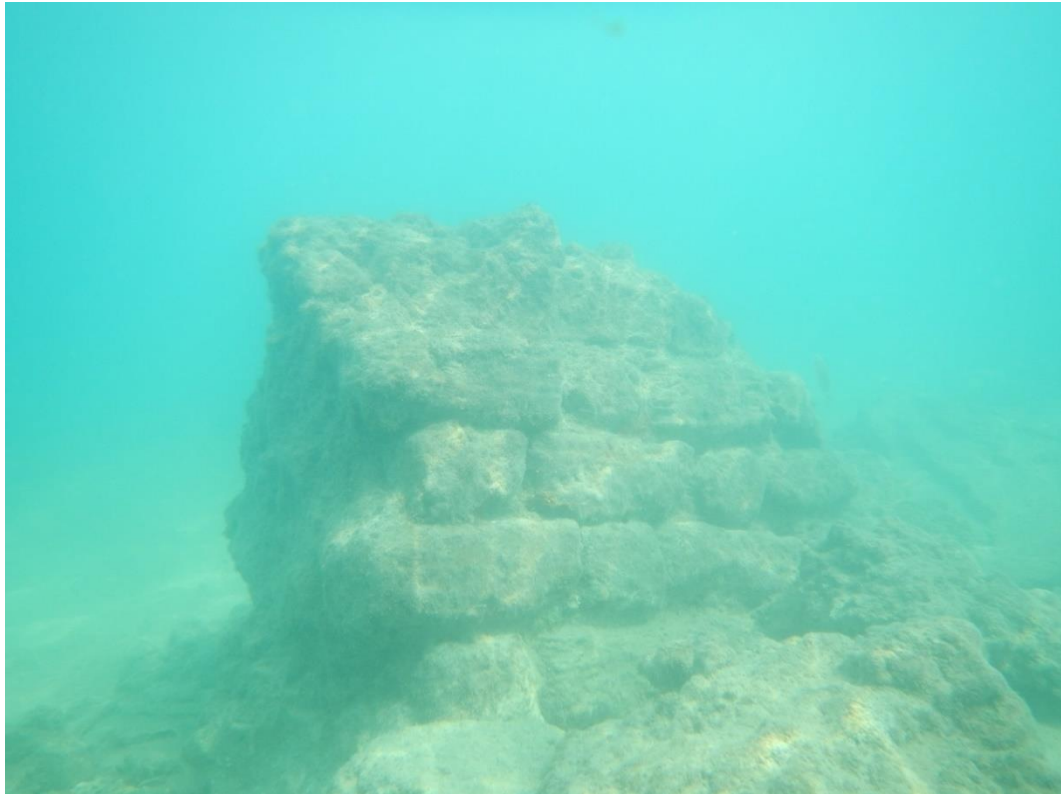
תמונה 18: חלקי קיר תמך ארכיאולוגי שנסחף לים מבליית המצוק החופי

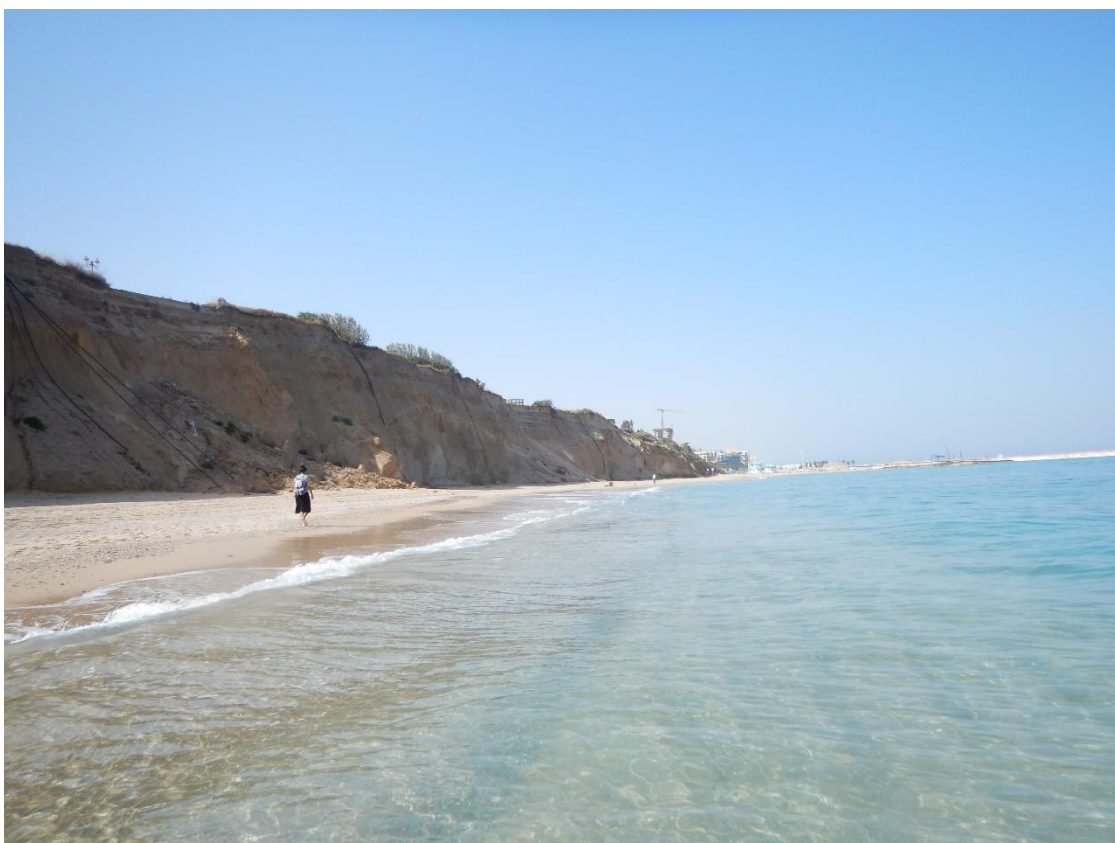
ממצאי הניטור הנוכחי נראה כי ישנה גריעת חול בחוף ממזרח לריף הגיאומטריים (תמונות 19,20). סביר להניח שזו תגובה לאנרגיית הים החזקה שהגיעה לחוף בחורף. בקו החוף ישנם אזורים שבהם לפרקים נמצאת מדרגת חוף "Berm". מדרגה זו נמצאה בניטורים הקודמים כאשר מיקומה משתנה לפי אנרגיית הים המקומית שעיצבה את טופוגרפיית החוף בקו המים, בטווח הזמן הסמוך למועדי הניטורים.

תמונה 19: האזור החופי ממזרח לריף הגיאוטיובים הדרומיים.

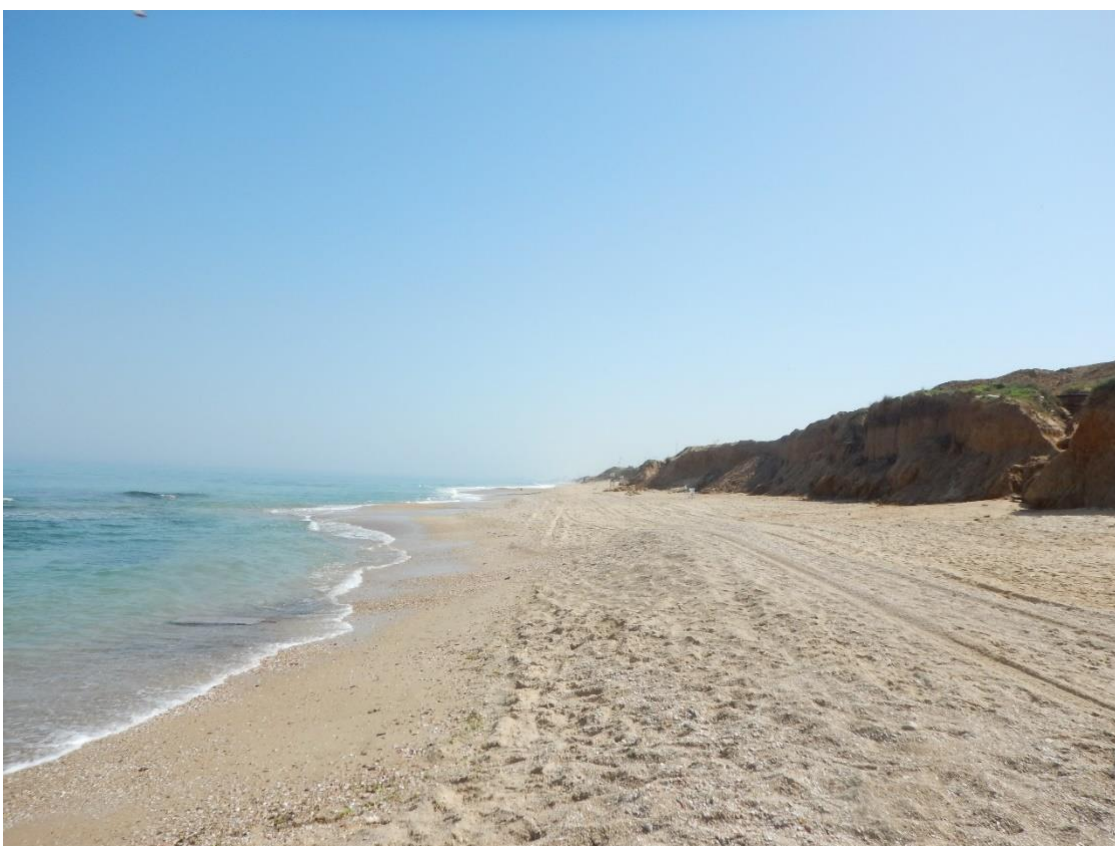
תמונה 20: האזור החופי ממזרח לריף הגיאוטיובים הצפוניים.

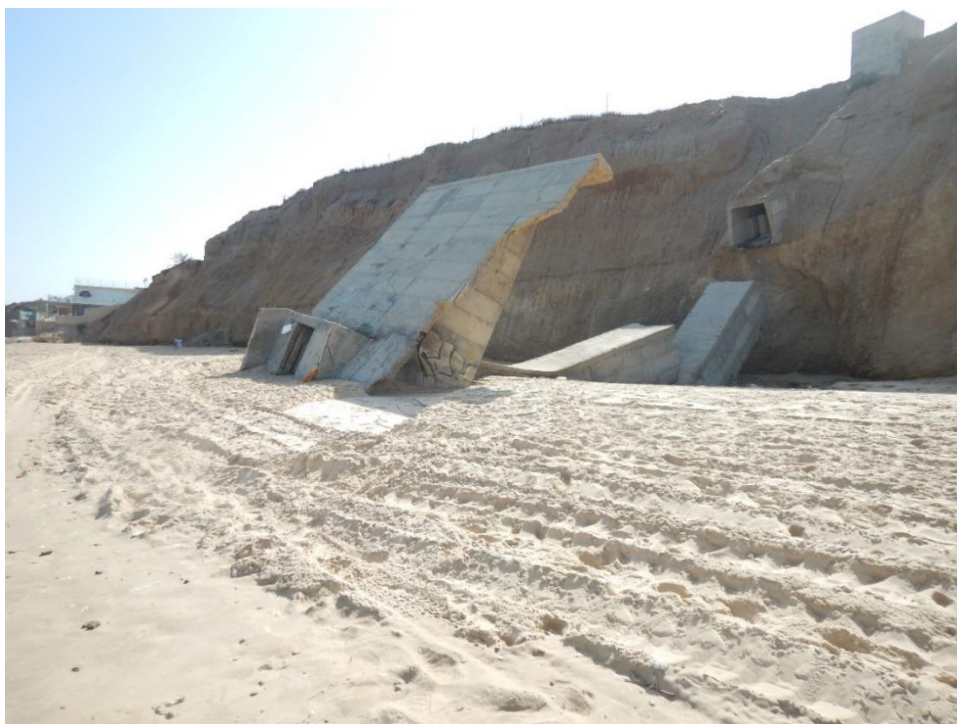
באזור מסעדת "הסוכה הלבנה" התבצעו עבודות שיקום ונראה שגם אזור זה עבר ארוזיה ונזק בחודשי החורף (תמונה 22). לאורך המצוק קיימים אזורים בהם התרחשו התמוטטויות, מובל ניקוז השבור ממשיך בתהליך ההתמוטטות (תמונה 21). מצפון לאזור המסעדה נראה כי גריעת החולות היתה פחותה והחוף הינו יציב מבחינת רוחבו ורחב ביחס לניטורים הקודמים. משטחי סלעי החוף שנצפו חשופים בניטורים הקודמים נמצאים במועד ניטור זה תחת מעטה חול.

תמונה 21: מובל הניקוז הנמצא באזור החופי ממזרח לריף הגיאוטכניים הדרומיים.

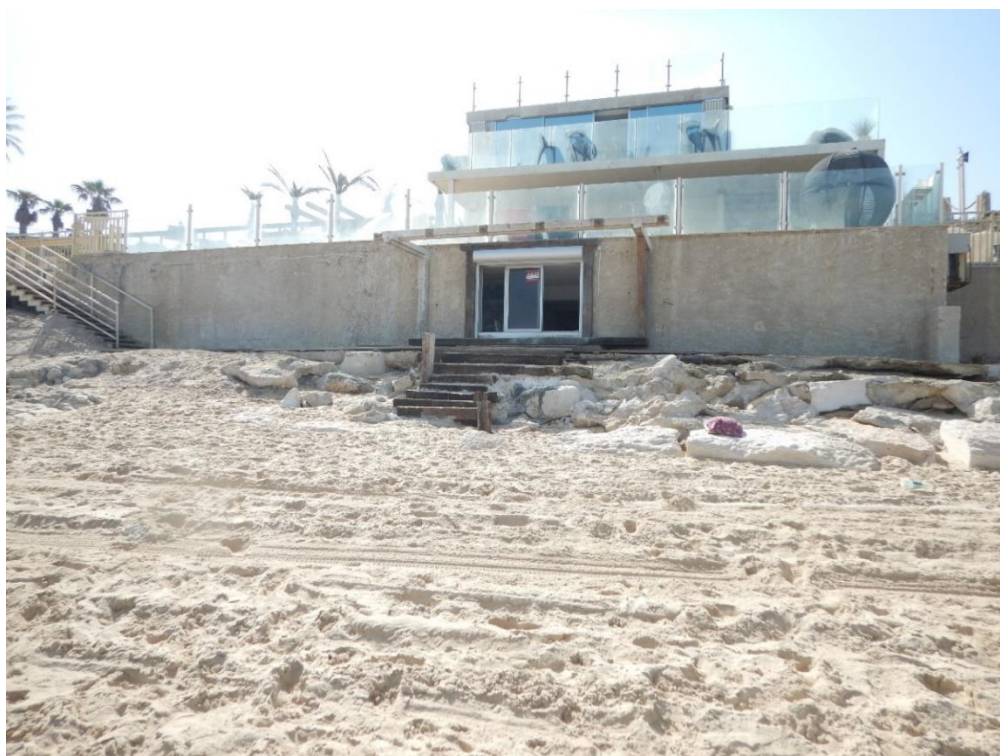
תמונה 22: האזור החופי באזור "הסוכה הלבנה".
