**תא שטח 38 אשקלון**

**דו"ח ניטור מס' 7 במהלך עבודות הנחת הגיאוטילים**

**בהתאם להיתר בניה מס' 851/06/11**

**נובמבר 2019**

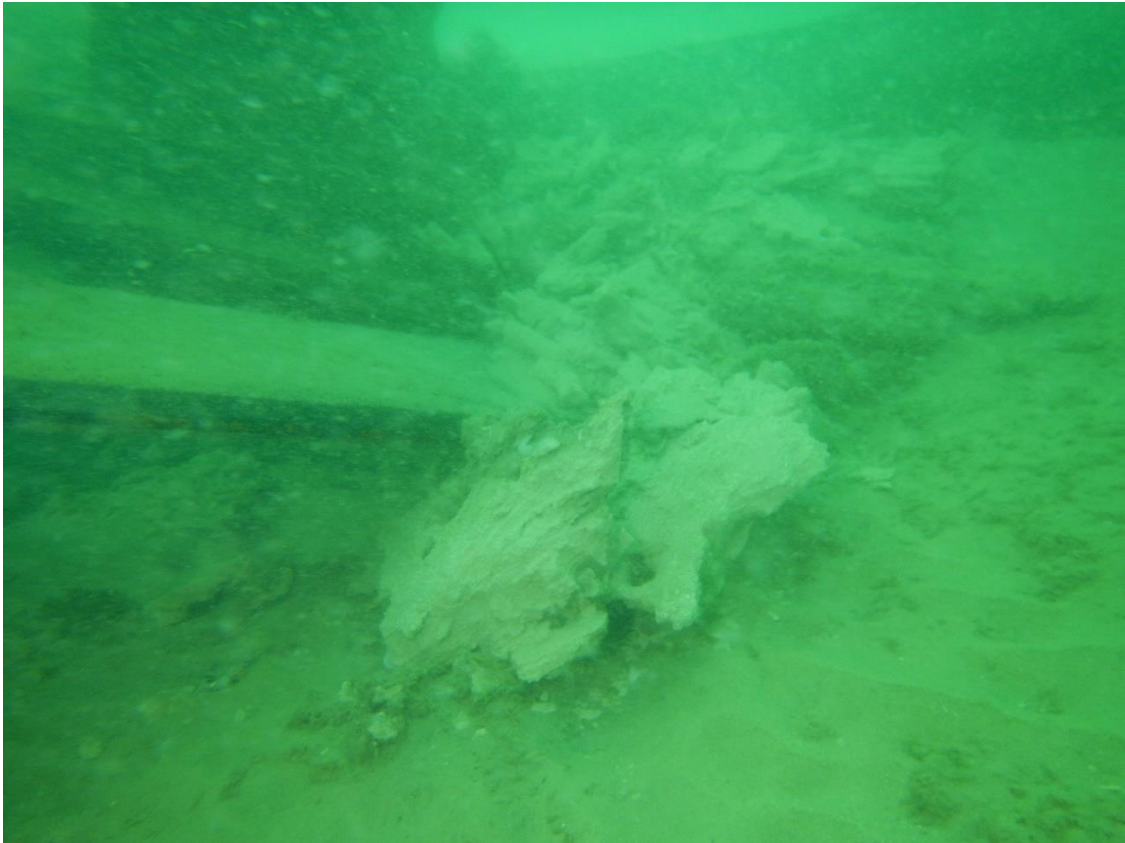
בניטור זה נמצא כי מערך עגינה והיקשרות הכולל: עוגן מתכת גדול, כבל חיבור וחבלי היקשרות הונחו ככל הנראה בטעות על האזור הסלעי המנוטר. עוגן זה והחלקים המחוברים אליו גרמו לשחיקה מוגברת של המסלע ושבירה של מקטעים טבעיים מהרכס (תמונות 10,11).

**תמונה 10: עוגן ומערך עגינה שהוטל על הסלע**

ניטור זה בא להתריע על הטלת כל אמצעי עגינה קשיחים על המסלע או כל ציוד החשוד בגרימת נזקים למסלע ולחי הצמוד אליו.

הקבלן פינה את כל הציוד וניקה את כל אזור העבודות כנדרש.

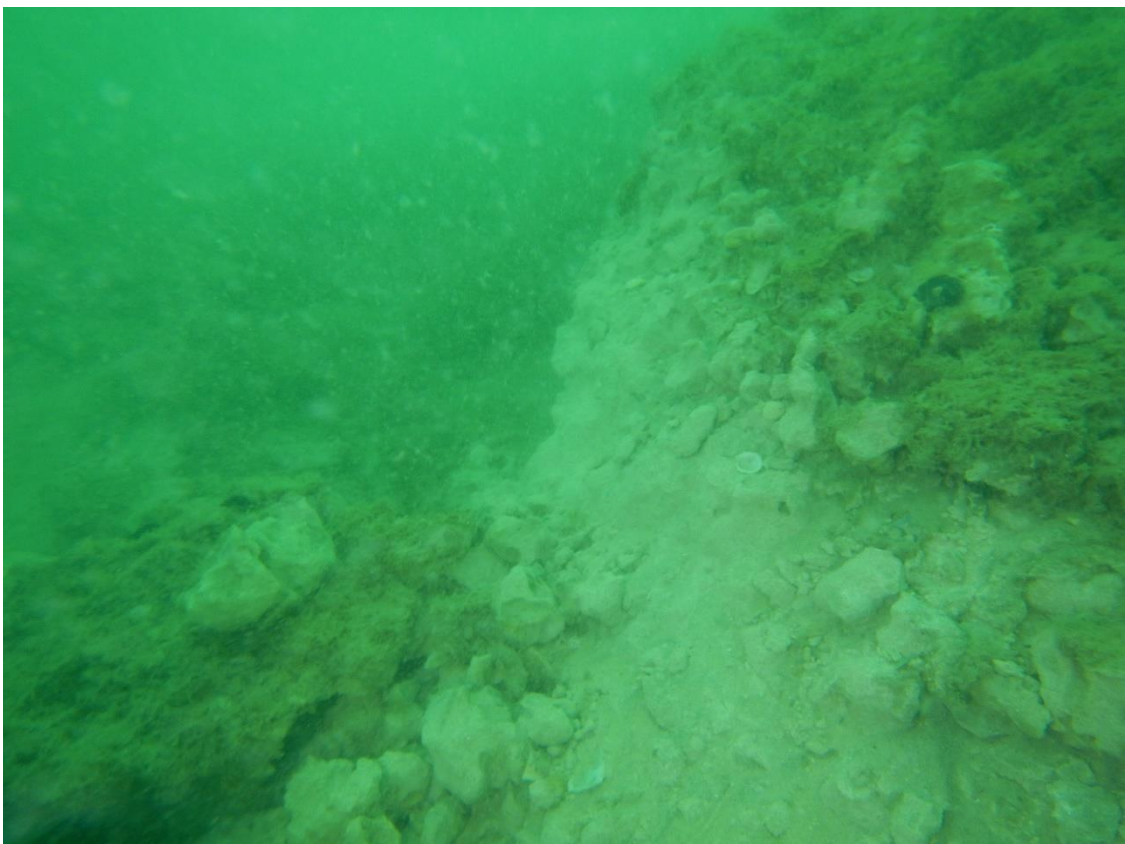
**תמונה 11: חלקי סלע שבורים מהרכס הסלעי שנשברו מהנחת עוגן מתכת על הסלע**

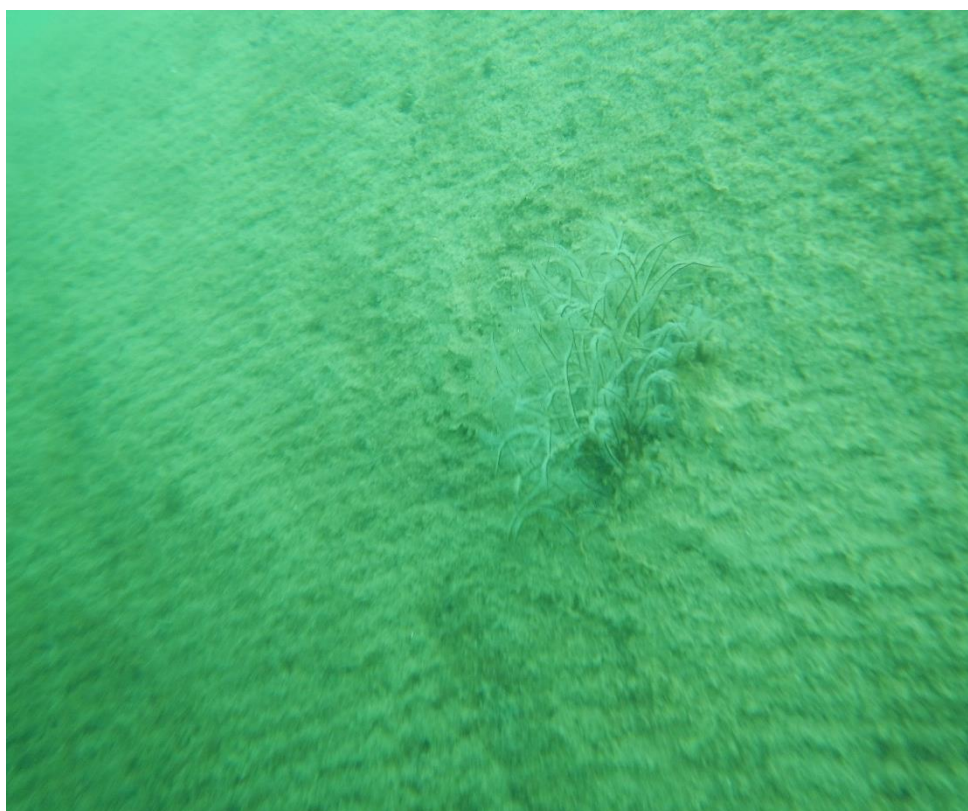
באזור הגיאומורפיים ועל גבי יריעות הגיאומורפיים נצפו מעט צורבנים כנוציות (תמונה 12) ומעט אצות ירודות "Terf". דגים מעטים נצפו שוחים באזור בשיטוט אחר אצות לרעות עליהן וחסרי חוליות להיזון מהם. הדגים שנצפו היו סיכניים וסרגוסים.

**תמונה 12: צורבנים נוציות על גבי הגיאומורפיים**

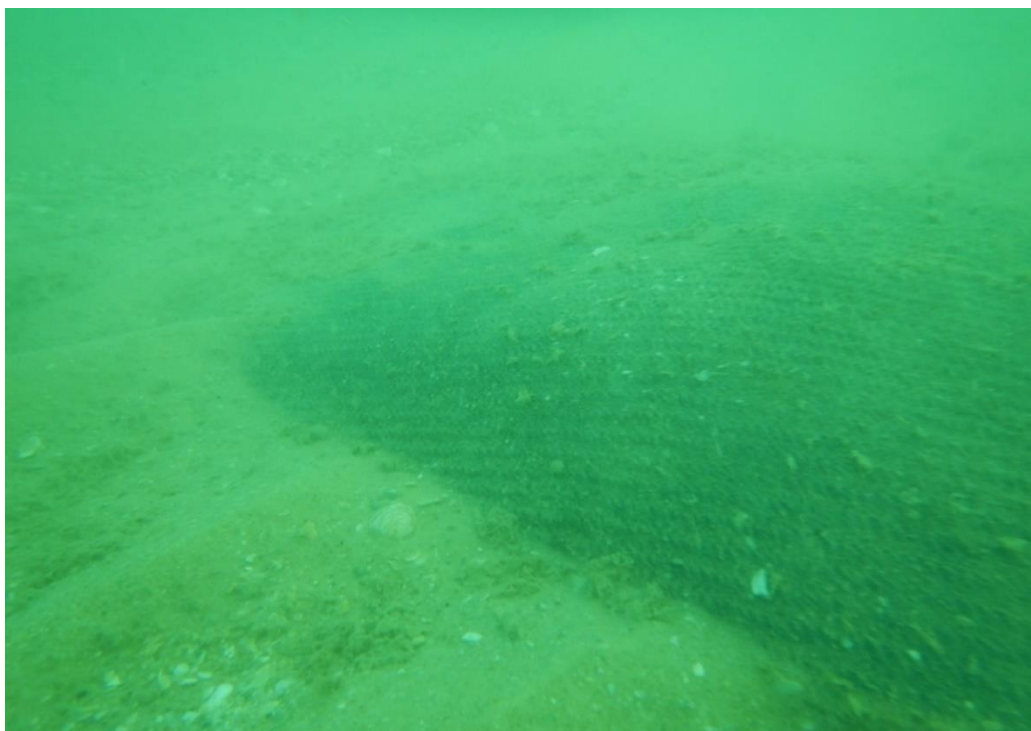
בניטור נצפה כי גיאומורפיים רבים אינם נמצאים בשטח כפי שהונחו וישנם שרידים רבים של חלקי גיאומורפיים, יריעות הנחה קרועות, מכסי מילוי של הגיאומורפיים פזורים על הקרקעית. (תמונות 13-15).

**תמונה 13: חלק של גיאוטיוב השקוע בקרקעית**

לאחר סיום העבודות בספטמבר 2019, הקבלן פינה את היריעות הקרועות וניקה את כל אזור העבודות.

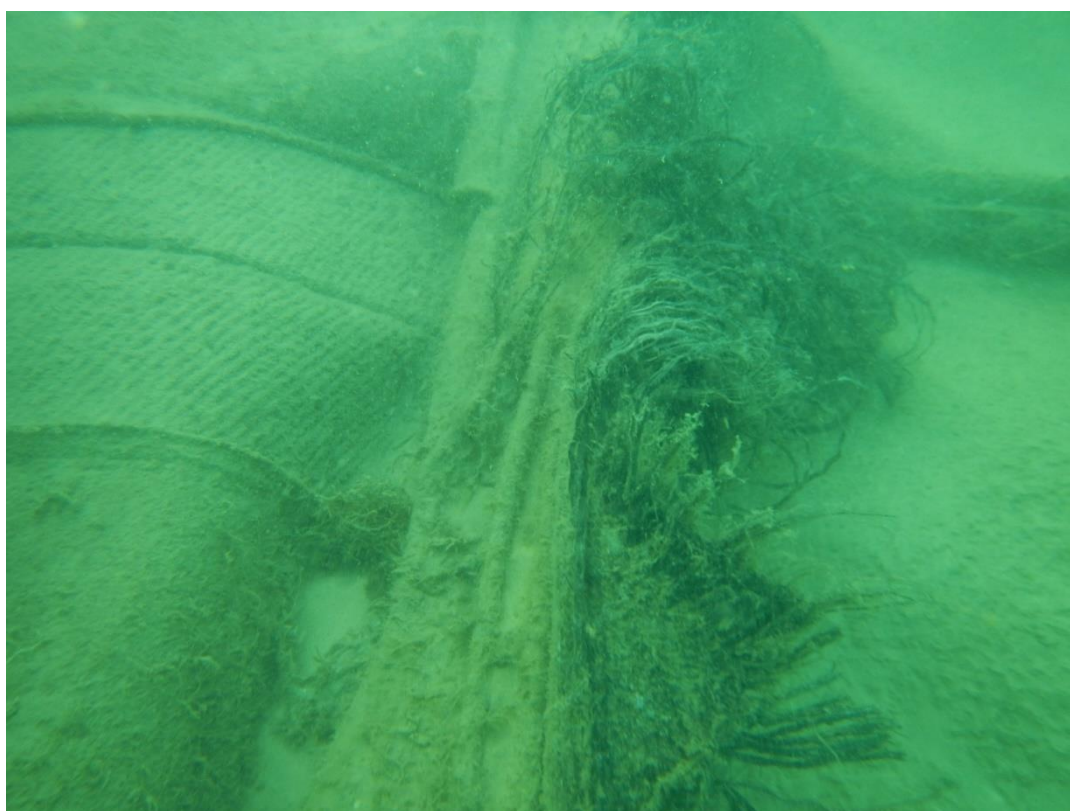
**תמונה 14: חלקי יריעות קרועות ופרומות**

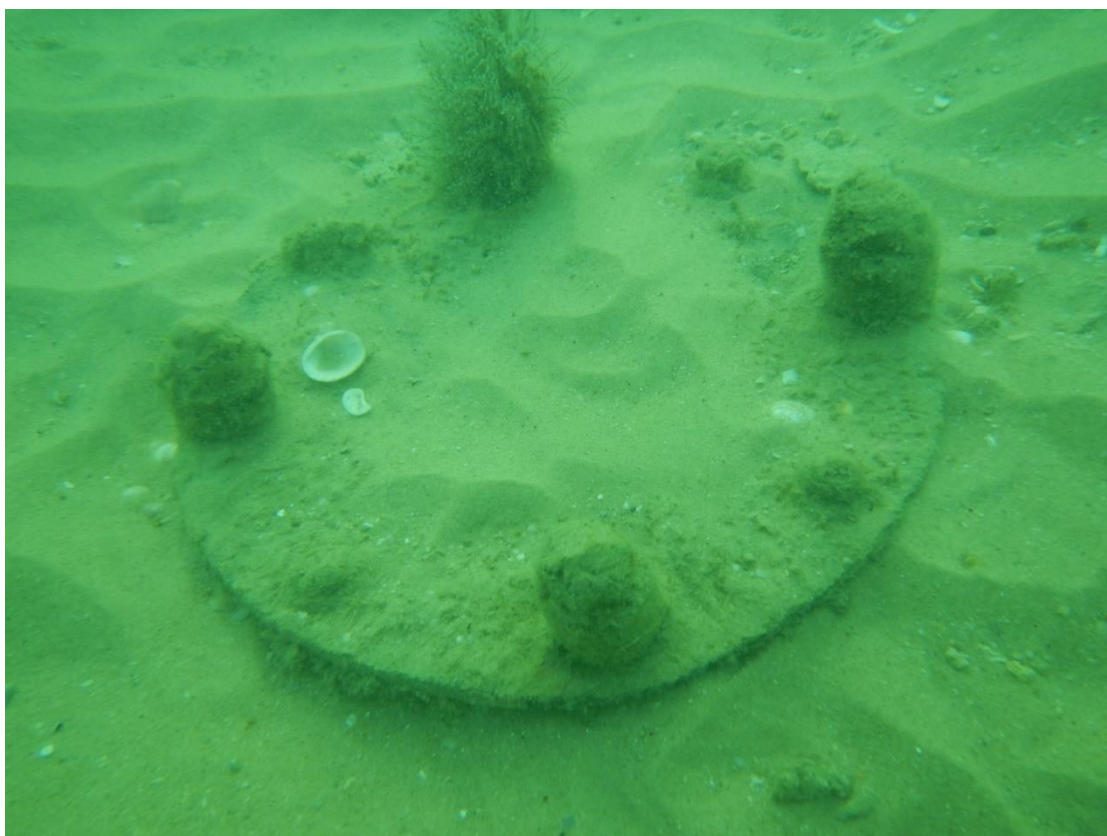
**תמונה 15: שרידי פתח מילוי מנירוסטה שניתק מהגיאוטיובים הקרועים**

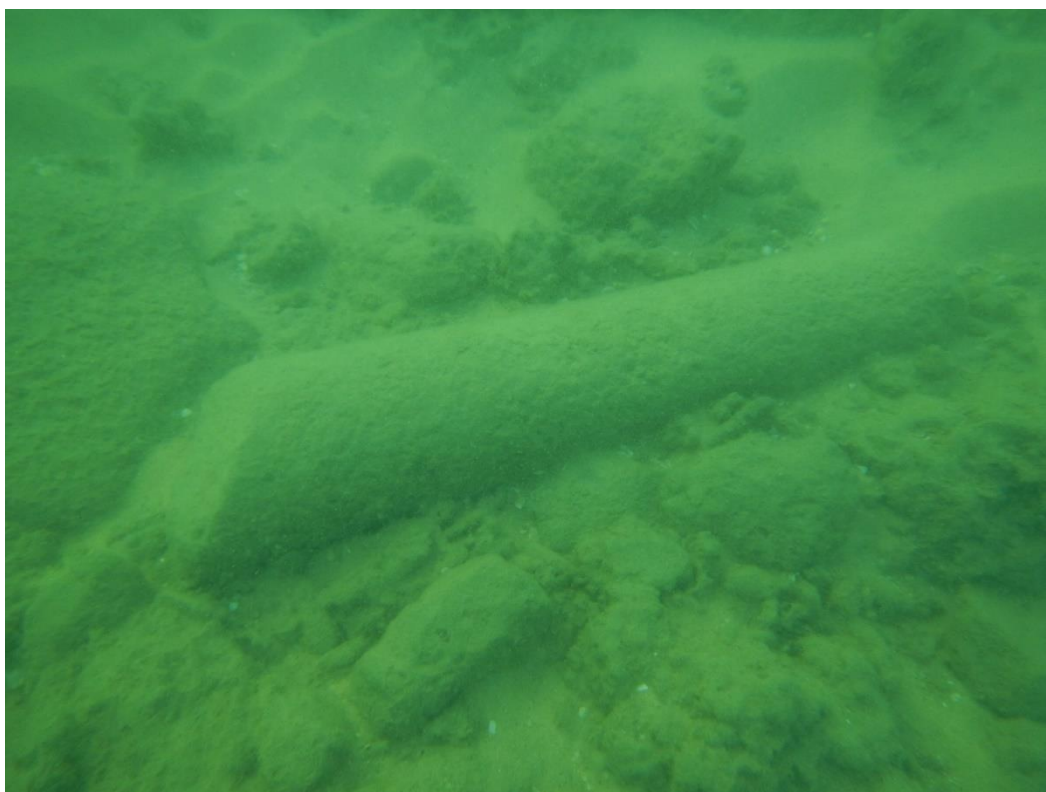
בניטור הנוכחי נראה כי ממשיכה תופעת הגריעה של החולות מקרקעית הים. ישנם מחשופי סלע רבים שחלקם מבצבץ מעל הקרקעית במעל לחצי מטר של חשיפה. בשטח נראים מחשופי סלעים כורכריים חדשים בשכבות אנכיות שבוודאות היו קבורים תחת מעטה חול מזה זמן רב (תמונה 16). בשטח ישנם ממצאים ארכיאולוגים כחלקי שיש ועמוד שיש (תמונה 17), חלקי מתכת, פסולת בניין כאבני שפה, מרצפות ובלוקים לבניין. שיפועי הקרקעית חדים והאזור שופע בורות ותעלות שנחתרו מהזרמים באזור. למרות שחלק מהגיאוטיובים נקרעו וכמויות חול רבות השתחררו לסביבה אין זכר לחול זה באזור הקרוב וחול רב ממשיך להיגרע מהקרקעית מהאזור.

**תמונה 16: משטחי סלע אנכיים שנחשפו לאחרונה (בחדש האחרון)**

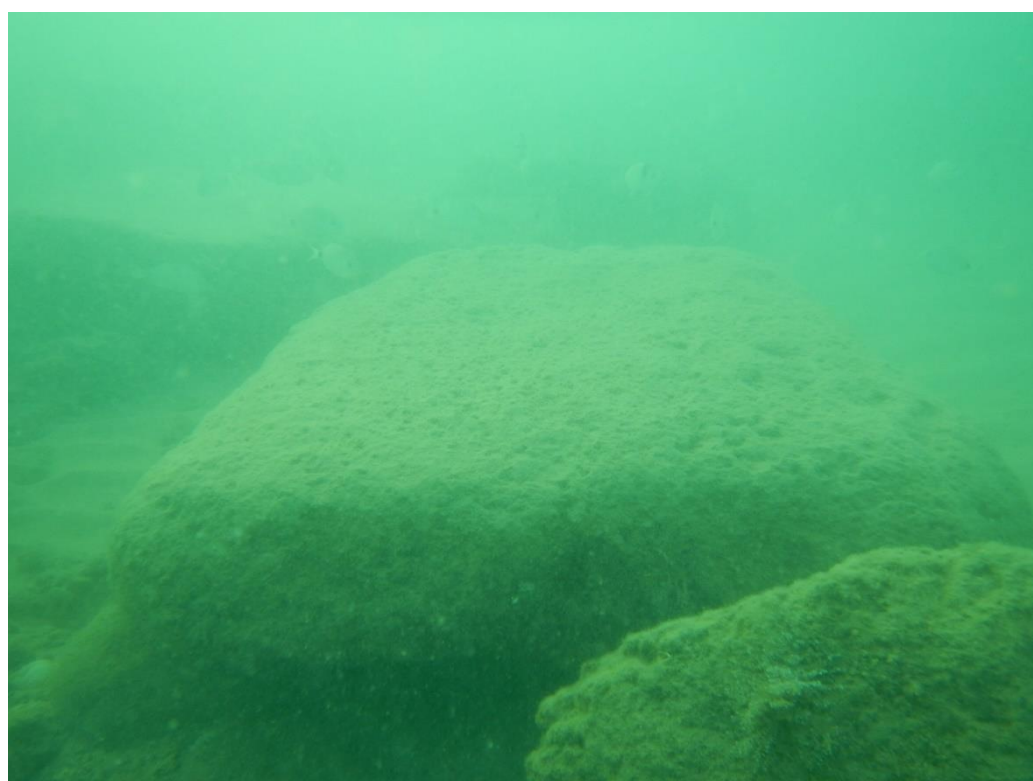
**תמונה 17: ממצאים ארכיאולוגיים שנחשפו לאחרונה, עמוד שיש**

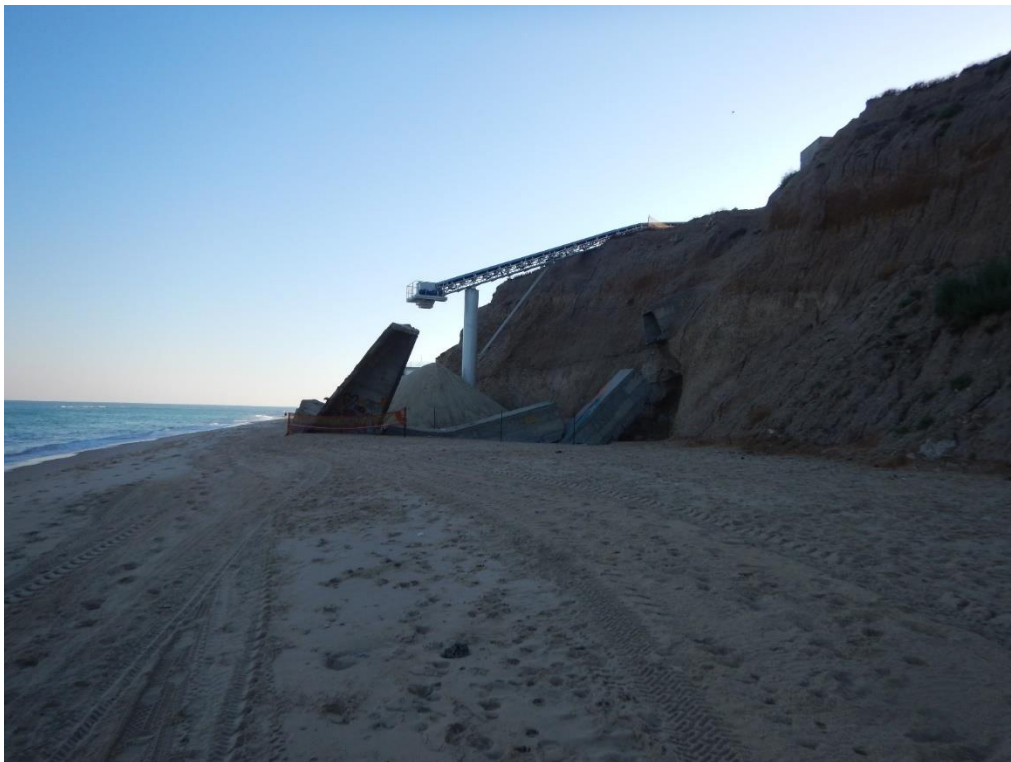
ממצאי הניטור הנכחי נראה כי החוף ממזרח לשלושת הגיאומטריים הדרומיים נשאר צר כמו בממצאי הניטור הקודם (תמונה 18) ולא נראה שהצטבר כל חול נוסף בין הניטור השישי לשביעי. בקטעים רבים וארוכים בקו החוף בתא שטח 38 נצפתה מדרגת חוף "Berm" (תמונה 20) שלרוב מעידה על אנרגיית גלים חזקה יחסית שמגיעה לחוף ואו על שיפועים חדים יחסית של המעבר מהשטח המימי ליבש. מדרגה זו נמצאה בניטורים הקודמים כאשר מיקומן של רצועות המדרגה משתנים לפי אנרגיית הים המקומית שעיצבה את טופוגרפיית החוף בקו המים בטווח הזמן הסמוך למועדי הניטורים.

**תמונה 18: קטע החוף הדרומי בתא שטח 38, קטע זה צר**
