## תמ"א 9/13 א'- תכנית מתאר ארצית חלקית להגנה על מצוקי החוף לאורך הים התיכון

ניתוח תאי שטח מס' 32-34 - בת ים

דו"ח מסכם

מרץ 2017

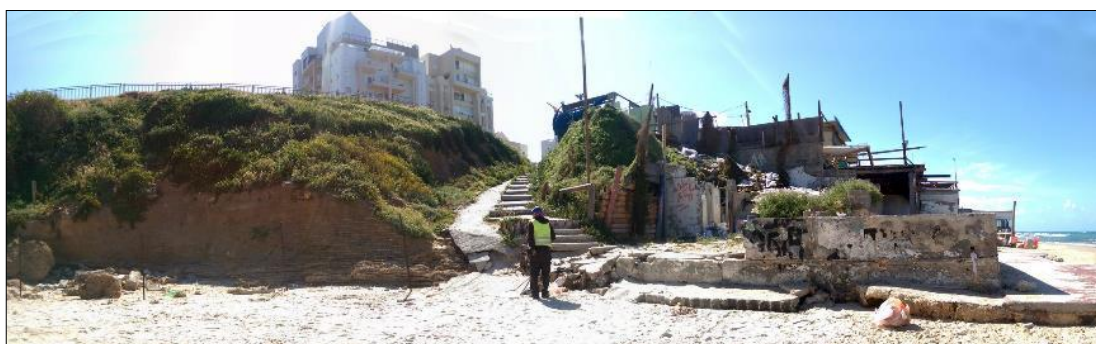
תמונה 2-1.1-3 : מבט 3 - תחתית המצוק : מבט לכיוון דרום, מדרום תא השטח, שביל מאולתר ומבנים הרוסים.

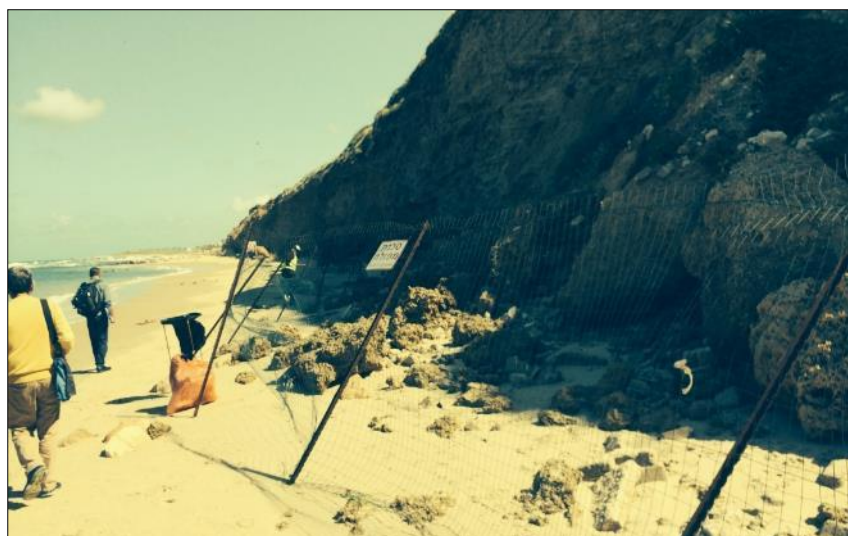
תמונה 2-2.1.3 : בוהן המצוק במקטע - גדר בטיחותית וגושי כורכר שנפלו

מבט כללי אל רצועת החוף בחודש מרץ 2016 מוצג בתמונה הבאה וניתן לראות את רוחב הרצועה בתום עונת החורף, חומר שניתק מהמצוק מאחורי גדר הרשת שהוקמה להרחקת הולכי רגל מבוהן המצוק. כמו כן, מאופיין המצוק ע"י התפתחות צנור, אם כי לא לכל אורכו.

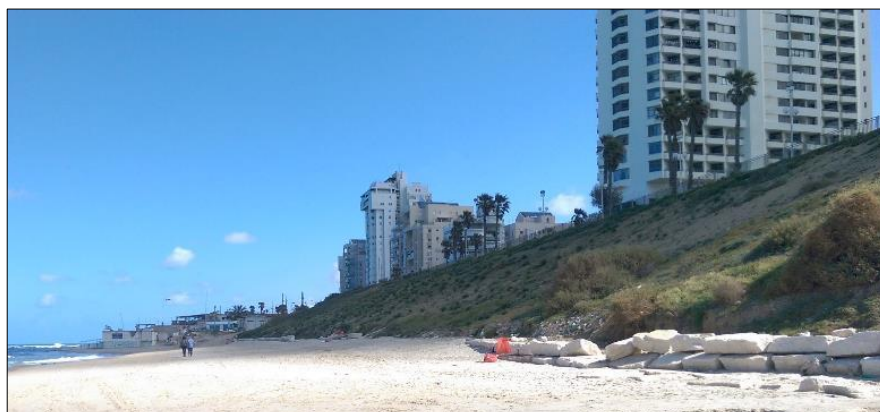
תמונה 2-2.2.1 : מבט 2

גישה לכלי רכב. מוצע לשמר את המבט על המדרון המגונן. יש לבחון אפשרות לביטול הכביש לטובת שיקום מדרון מגונן וביטול מבנים שנבנו בעבר על החוף ופוגמים בסביבה החופית.

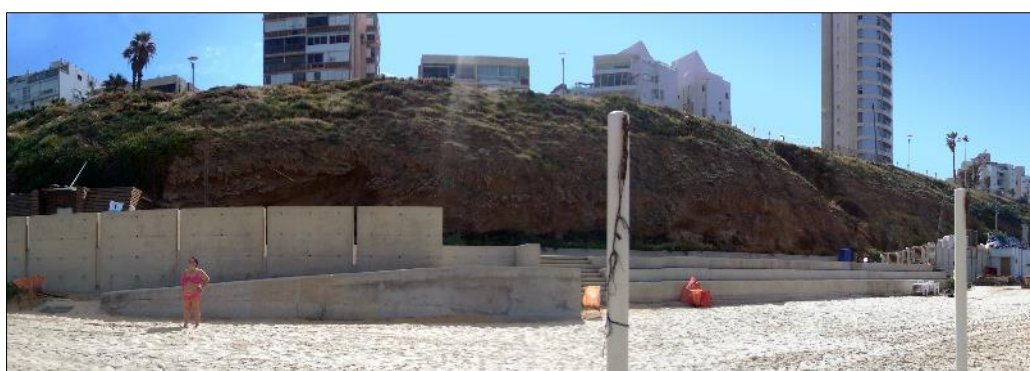
תמונה 6-2.2.1 : מבט 6

קירות בטון גבוהים ונמוכים לאורך המצוק. עמודי תאורה מעץ, אסופה של פחים וכיסאות ליד השילוט. עומס חזותי והתנהלות של "חצר אחורית".

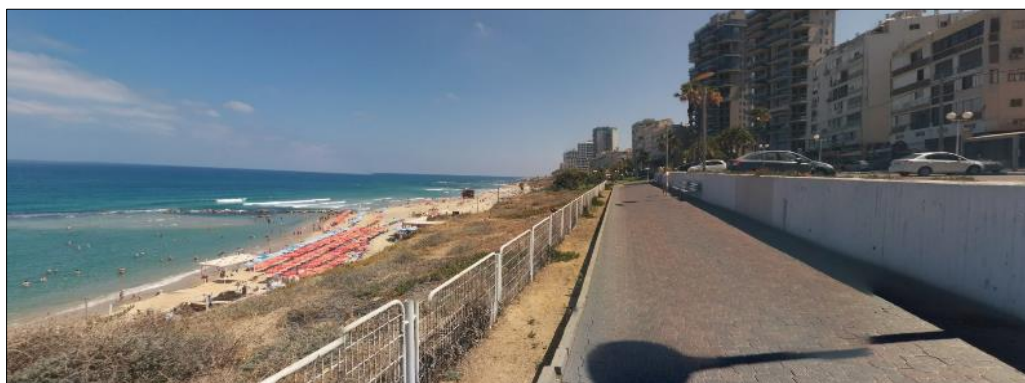
תמונה 7-2.2.1 : מבט 7

החנייה העילית מגיעה עד ראש המצוק. מוצע לבחון הזזה של החניות לטובת שיקום צמחייה והתרחקות מראש המצוק. אבנים משתלבות וקיר בטון.

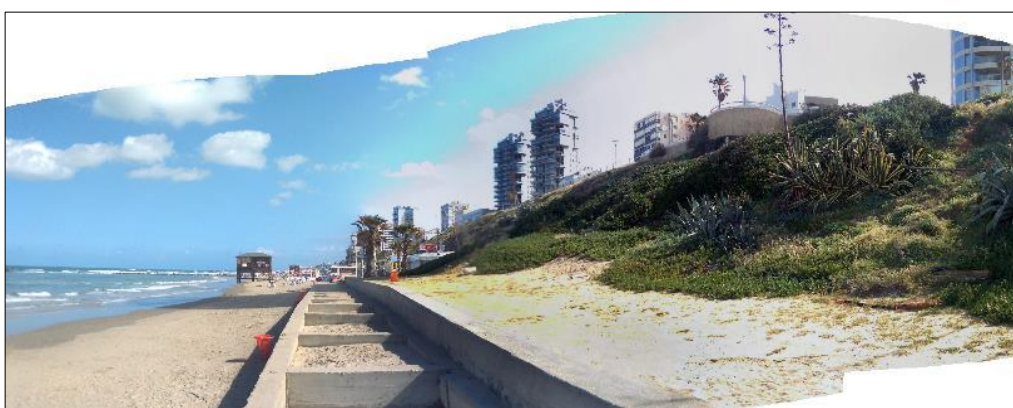
תמונה 8-2.2.1 : מבט 8

טריבונות בטון, קירות בטון, רמפות בטון.
