2.2 תא שטח 2- בית חנקין

2.2.1 נוף וחזות

2.2.2 גיאולוגיה וגיאוטכניקה

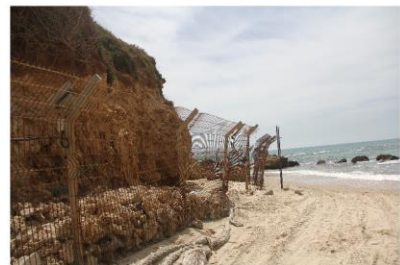
3. שימוש בגידור בגדר ברזל רעועה ושילוט
ניתן לראות את מצבור הסלעים בין המצוק לגדר.

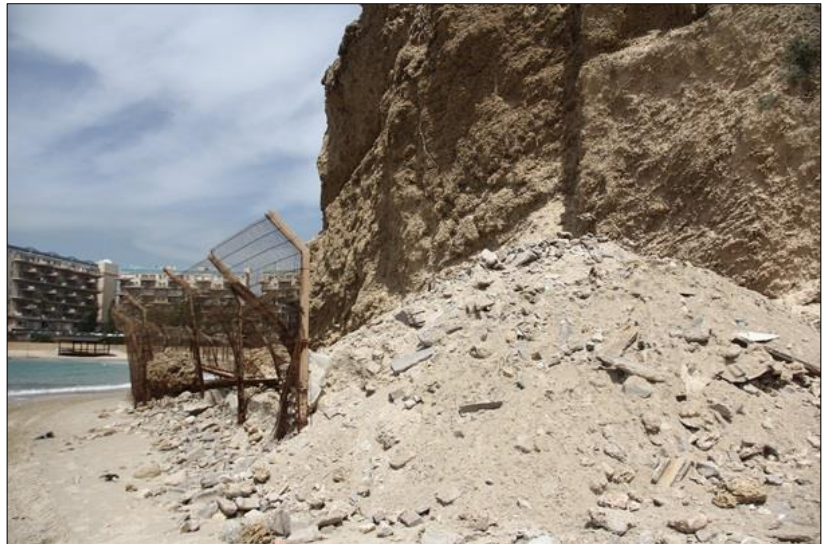
המצוק עצמו, צבעו לבן בוהק חושף מופע ייחודי של כורכר, מגודר בגדר ברזל מאיימת ורעועה שחלקה הרוס ופתוח, כאשר בחלק הצפוני בו היא מסתיימת, ישנו מפגש בעייתי ולא אסתטי בין הטאלוס שמספק הגנה טבעית על בוחן המצוק, לבין הגדר. בנוסף לכך אוסף סלעי הכורכר שהתנתקו מהמצוק נערמו בין הגדר לבוחן המצוק לכדי מסלעה טבעית.

תמונה 1-2.2.1: מבט 1- מפגש בין גדר הברזל לטאלוס

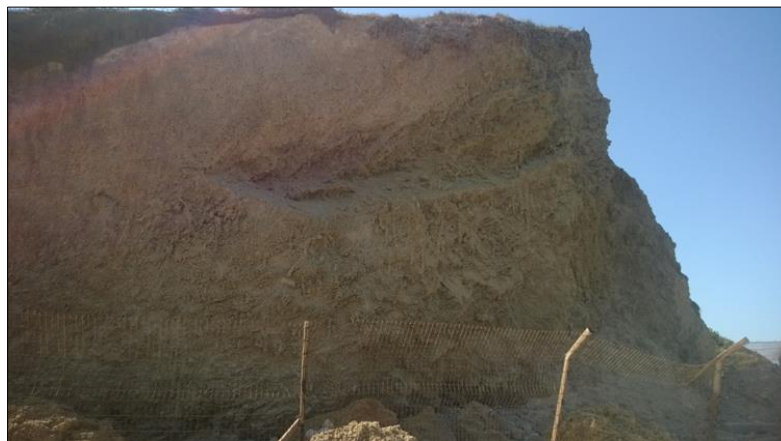
תמונה 2-2.2.2: צנירים מופיעים במחצית החתך של הכורכר העליון (בקירוב) כתוצאה מדרגות ליכוד שונות של שכבות הכורכר

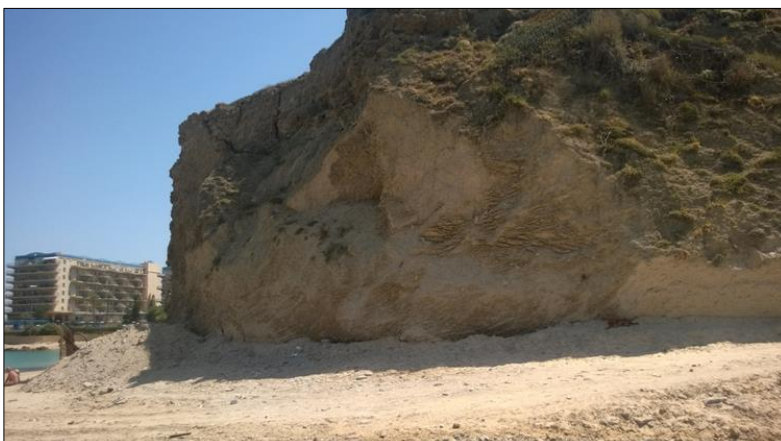
תמונה 3-2.2.2: צלקת טרייה כתוצאה מגלישה שהתרחשה בתחום הכורכר העליון

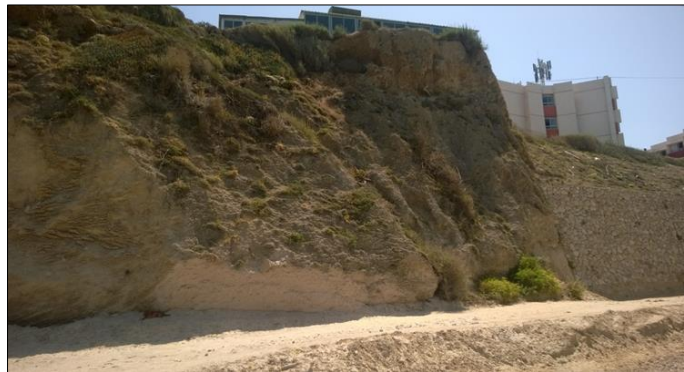
תמונה 4-2.2.2: מסעדה בראש המצוק בחלקו הדרומי של תא השטח. נגר עילי זורם באופן לא מוסדר אל כיוון המצוק וחוץ הים. צנר מופיע סמוך לראש המצוק קרוב לשטח המסעדה

זרימת נגר עילי לא מוסדרת נצפתה מכיוון המסעדה הנמצאת בגג המצוק לכיוון מערב וצפון מערב. זרימה זו יוצרת חירוף בדופן המצוק. המצוק תלול מאוד כך שהחירוף טרם התפתח לערוצים גדולים.

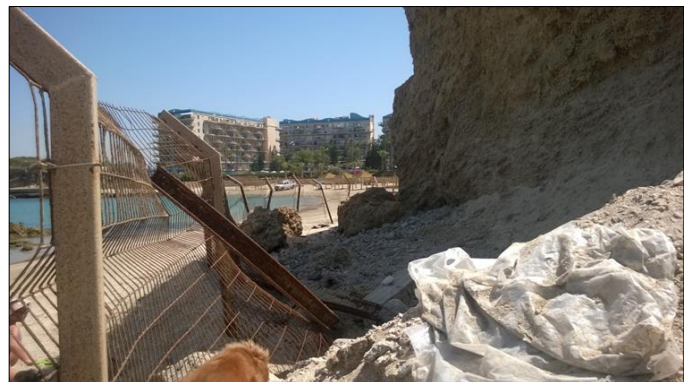
כ- 3 מ' מבסיס המצוק והיא נועדה להרחיק בני אדם מבסיס המצוק – ואכן קיימים בולדרים של כורכר שנפלו מאחורי גדר זו. במסגרת עבודות להקמת טיילת לכיוון דרום הוקמה מדרגה בגובה 1.5 מ' מעל קו המים בצמוד לבסיס המצוק. מדרגה זו מורכבת מחול, שברי אב"ח ופסולת בניין ונותנת מענה חלקי וזמני בלבד לליחוד בסיס המצוק ע"י הגלים. מקדם הביטחון של המצוק בתא שטח זה הוא 1.1 (ראה הסבר על מקדם הביטחון בסעיף 2.1.2 לעיל).

תמונה 5-2.2.2: גדר בבסיס המצוק נועדה להרחיק אנשים מן האזור בו נופלים מעת לעת גושי כורכר מראש המצוק

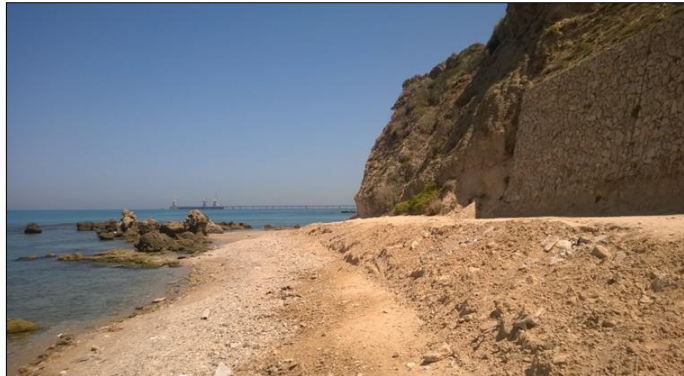
תמונה 6-2.2.5: בחלקו הדרומי של המקטע נבנתה מדרגה המורכבת מחול שברי אב"ח ופסולת בניין. היא מפחיתה במעט את השפעת הגלים על בסיס המצוק, כמו גם גושי הסלע בתוך המים

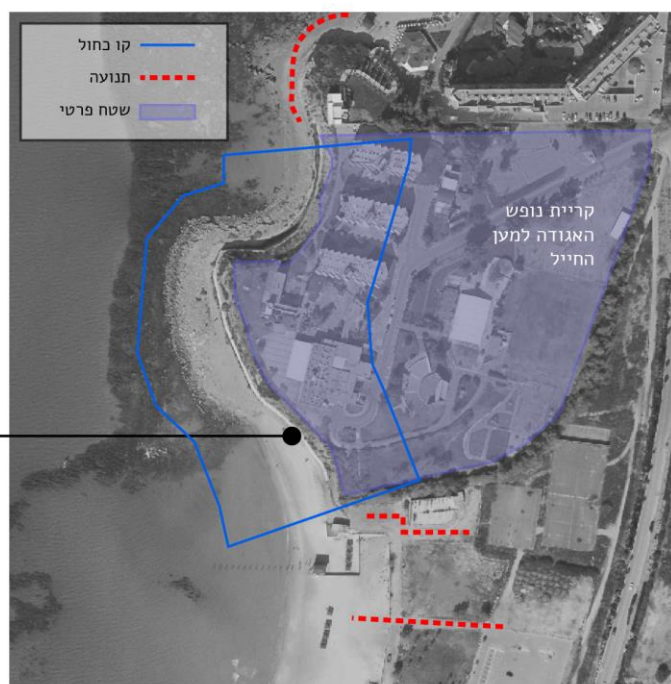
ברזנט במקטע הדרומי
שחוסם את המבט לים

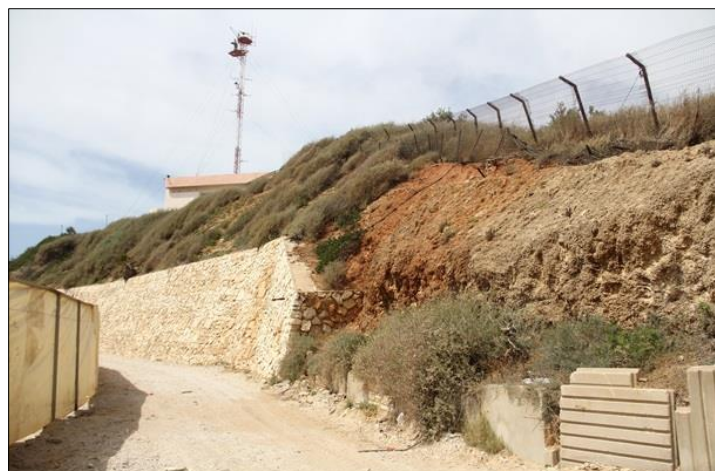
תמונה 2.3.1-1: מבט 1- המעבר בין החוף המוכרז לתא השטח שמתחת לכפר הנופש.

ייצוב המצוק בחלקו הדרומי תוך שימוש בפלטות בטון מחולקות, רעוע ופוגע במראה הטבעי של מקטע המצוק שנוטר טבעי וחשוף ללא מיתון מלאכותי. תא השטח מתפקד כמקטע מקשר לתנועה בין שני חופים מוכרזים עמוסים, אשר מאפשר למשתמשים בעונות החמות, מעבר בלבד, ואיננו מותאם לשהייה לאורך החוף והים. בנוסף, קיים סיכון למשתמשים בחוף כתוצאה משאריות פסולת בחוף ובמים.

בין גדר ברזנט שמונעת את המבט הפתוח לבין קיר כובד ופלטות בטון

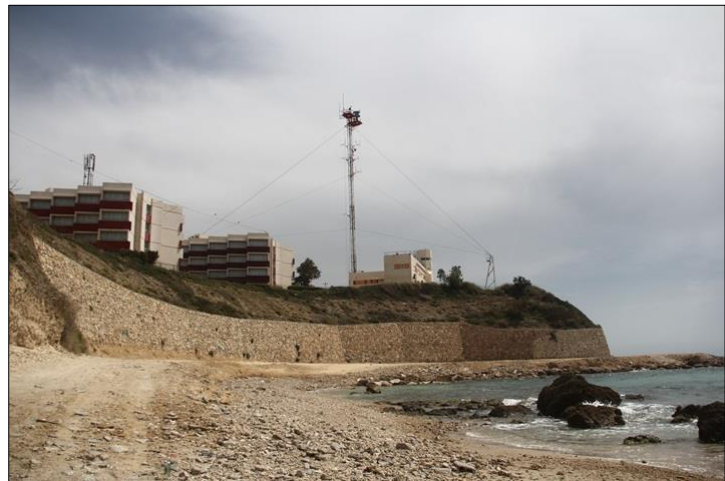
תמונה 2.3.1-3 : מבט 3- מבט לאורך
החוף לכיוון דרום. הרצועה
מתפקדת כמעבר בלבד
ולא נוחה לשהייה בשל הקרקע
הקשה, הסלעים והפסולת.

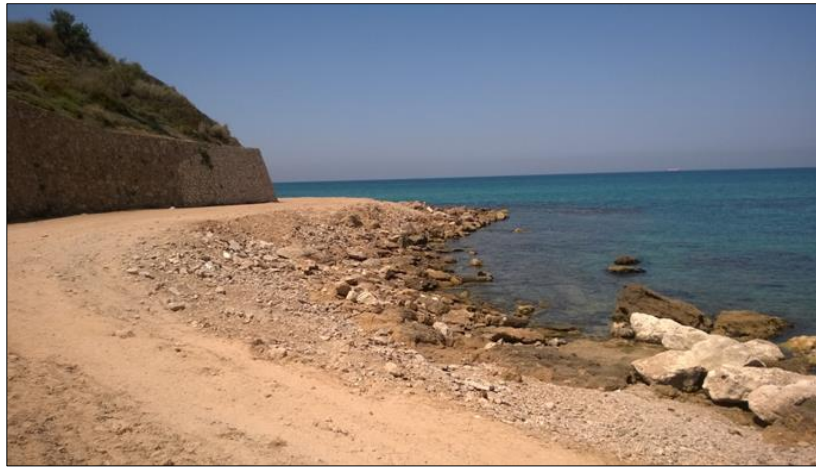
תמונה 2-2.3.2 : לאורך
 הקטע נבנה מבנה מדרגה
 על חוף הים המורכב
 מחול, שברי כורכר
 ופסולת בניין. גלים
 עשויים להגיע עד בסיס
 המצוק במקרה של סערות
 קיצוניות (שהן הגורמות
 לנזק המירבי)

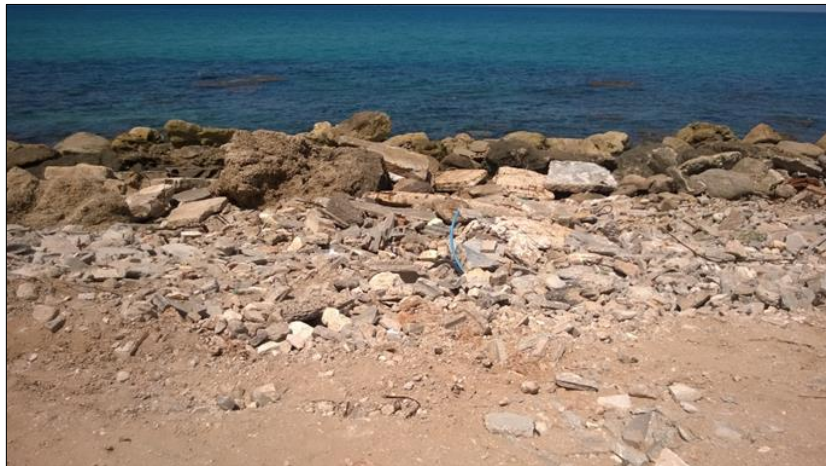
תמונה 3-2.3.2 : קו המים
 לאורך תא השטח זרוע
 בולדרים של כורכר
 ופסולת בניין.
 אלה מפחיתים במעט
 מאנרגיית חבטת הגלים

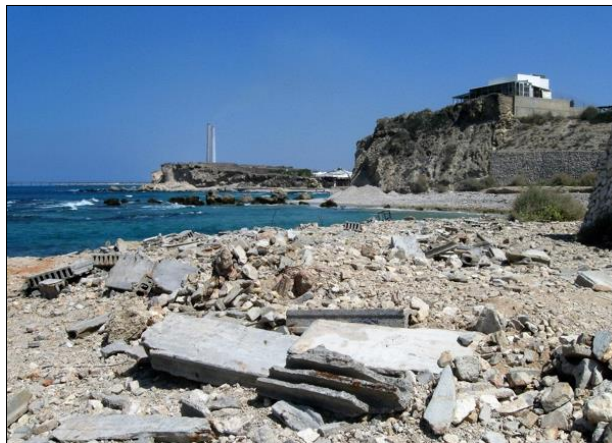
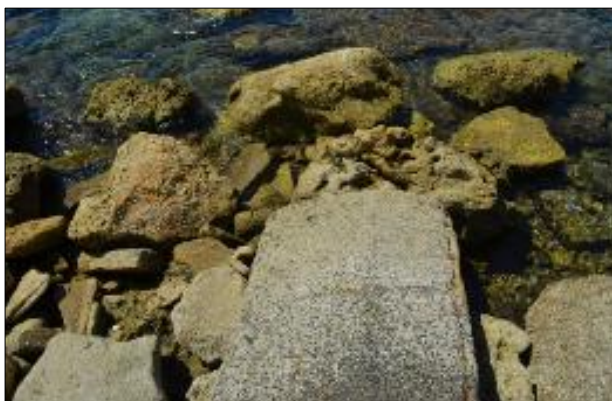
רוב תא השטח מלא בפסולת בניין, המעורבבת עם אבנים, בולדרים וסדימנט גס ובלתי ממויין (תמונות 2.3.5-3-5). פסולת הבניין מפוזרת גם בתוך הים, על גבי התשתית הסלעית לפחות עד תחום תא השטח. בנוסף לשברי אבנים, נמצאים במים הרדודים גם גרוטאות מתכת ושאריות צנרת. השוליים הצפוניים והדרומיים של תא השטח הם חוליים. החי שבתוך המצע החולי דל משום ששכבת החול דקה למדי, החול מוסע ע"י הגלים ולא יכולה להתפתח חברה בת-קיימא של אורגניזמים האופייניים למצע חולי שבמים רדודים.

תמונות 2.3.5-3-5 : פסולת בניין בחוף אולגה,
צולם ב-20.4.2016.

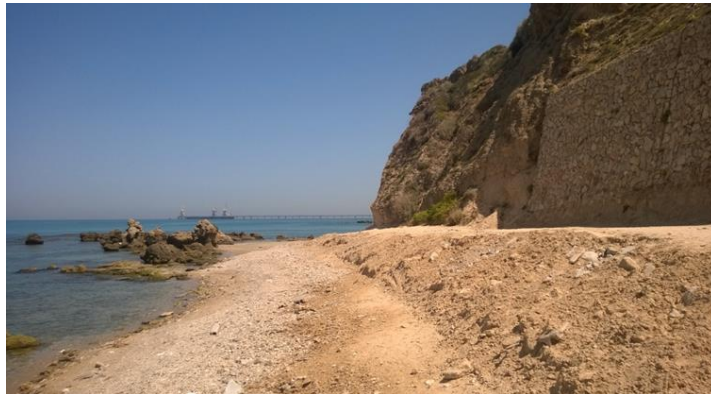
תמונה 1-4.2.1: המפגש בין המצוק טבעי בתא 2 לבוהן המצוק הממוגנת בקיר בתא 3.
