# – ניתוח תא שטח 39 – גן לאומי אשקלון

החברה להגנת מצוקי חופי הים התיכון בע"מ

ינואר 2017

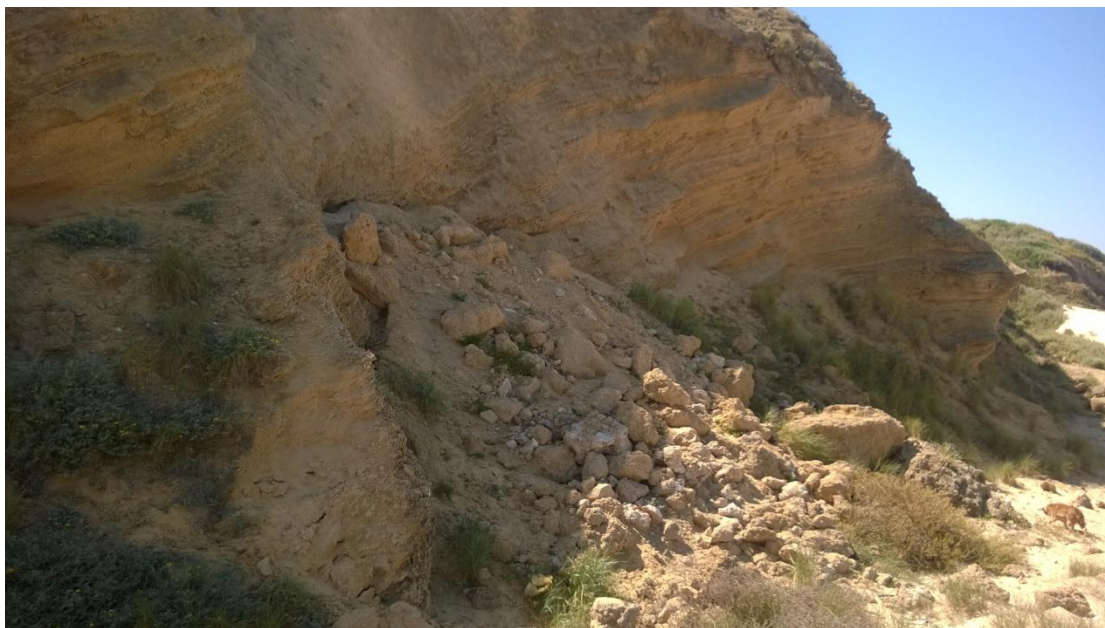
תמונה 1: גלישה שנצפתה בתחום יחידת הכורכר העליון במקטע 39 א'

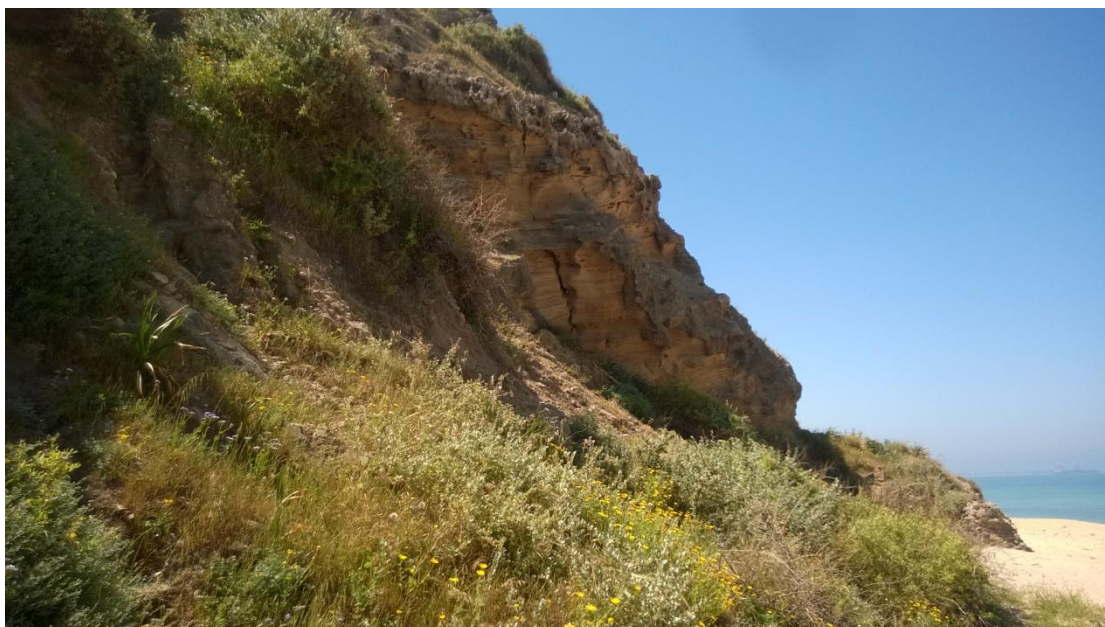
תמונה 2: מחשוף של יחידת הכורכר העליון במקטע 39 ג'. מעליו מונחת יחידת המילוי

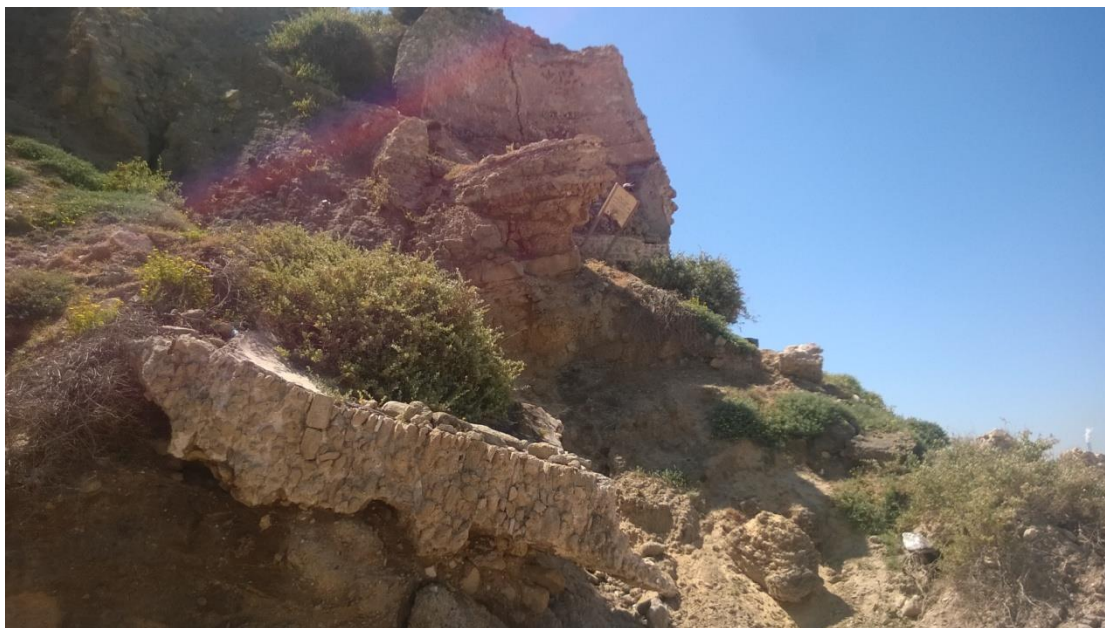
תמונה 3: שרידי ארכיאולוגיה שקרסו באופן חלקי במקטע 39ג'.

- בשלב המידי מומלץ להפיל באופן יזום אלמנטים (ברובם "עתיקות") הנמצאים כבר על סף נפילה (לרוב בקוטר קטן מ- 2 מ').
- בשיטת ה- Observational Method יש להכין תכנית מגירה לחיזוק וכן מהו הסף להפעלת תכנית החיזוק שהוא כמובן קודם למצב של נפילה.

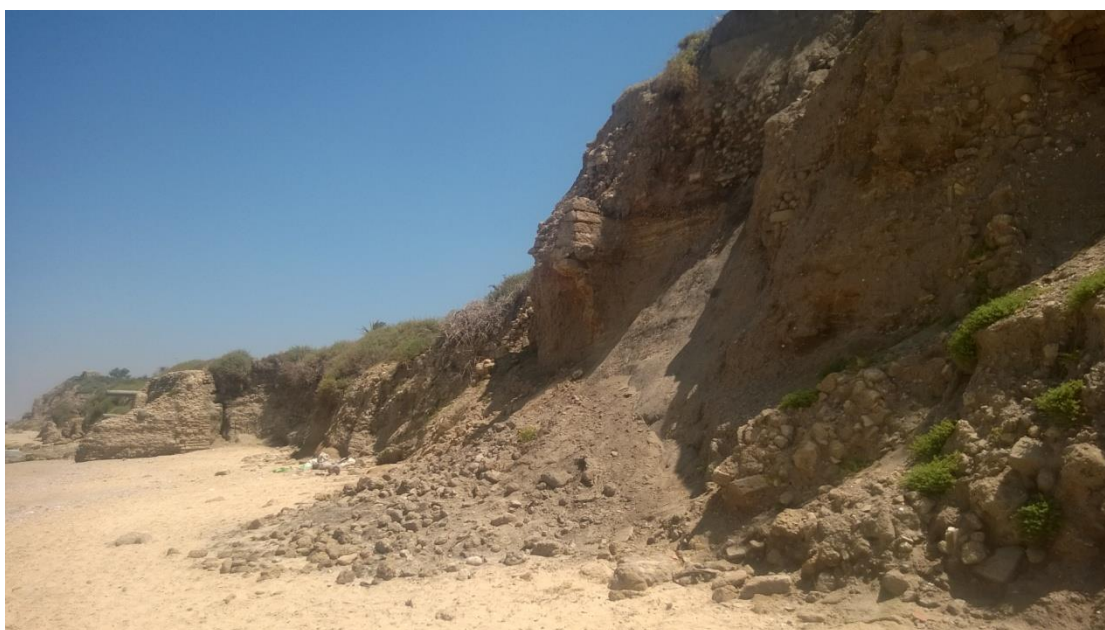
תמונה 4: גלישה שהתרחשה ביחידת הכורכר העליון במקטע 39ה'. החומר שגלש כולל בתוכו מטרים ספורים מתוך יחידת המילוי.

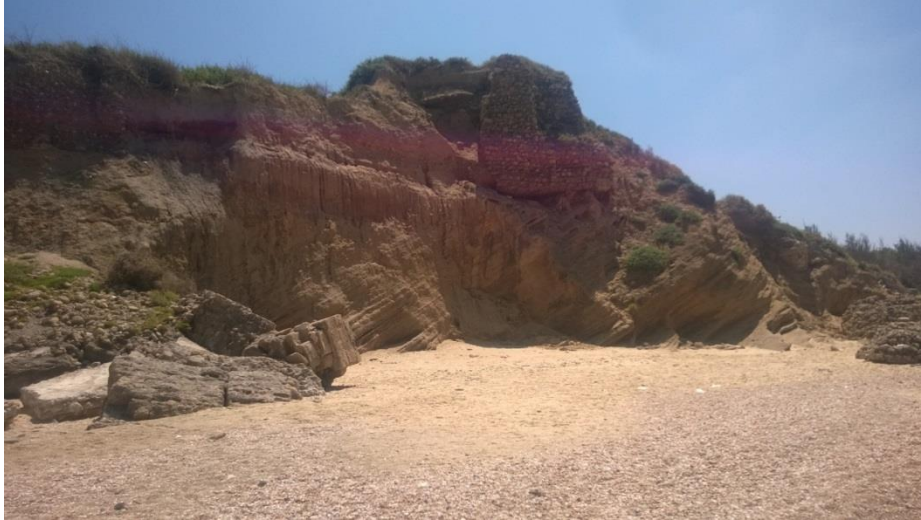
תמונה 5: "צלקת" ביחידת הכורכר העליון אשר נוצר כתוצאה מכשל בחתך. ניתן לראות כי מבנים ארכיאולוגיים מצויים על קצה המצוק באופן המעמיס על החתך ומעמיד אותם בסכנת התמוטטות.

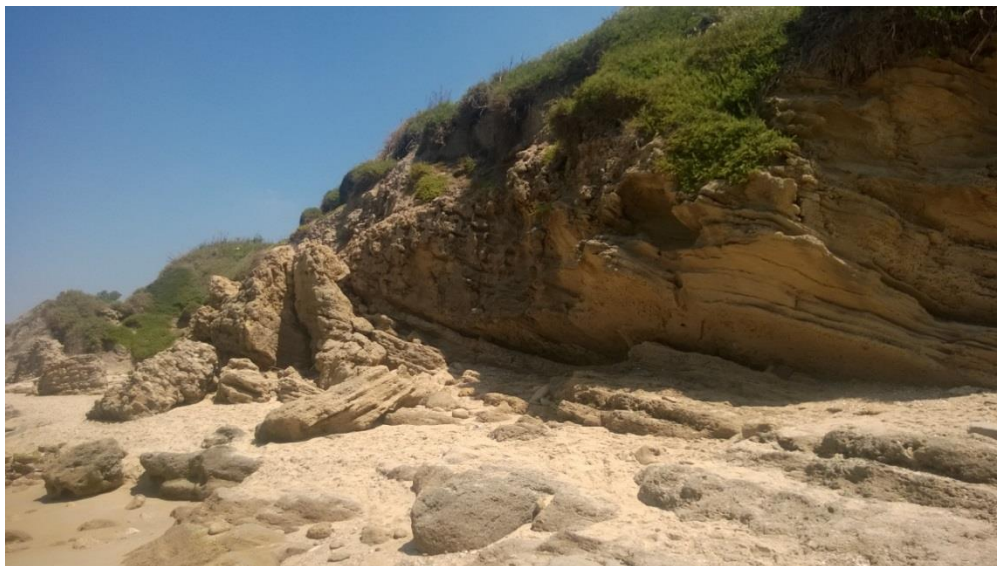
תמונה 6: חתך דק של הכורכר העליון מופיע בתחום קטע 39 ד'. החוף בקטע זה צר וגלים שוחקים את בסיס המצוק באופן קבוע עד יצירת צנירים בבסיסו. שברי אבן חול גירית פזורים לכל רוחב המקטע.

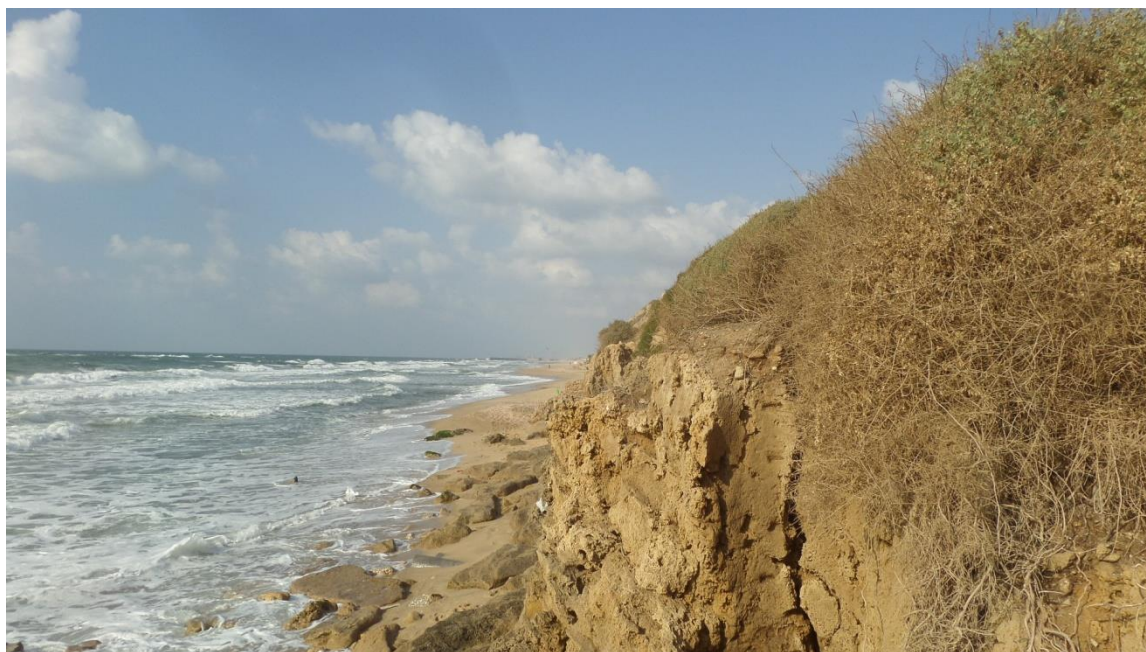
תמונה 10: דרום תא שטח 39, רצועת חוף מזערית

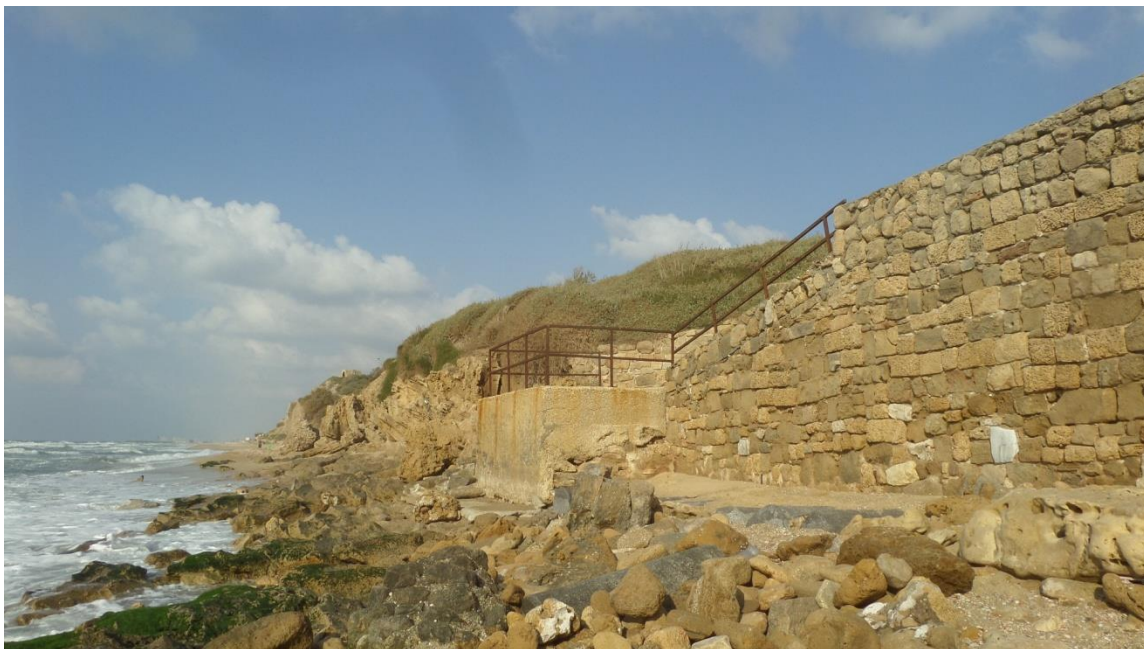
תמונה 11: דרום תא שטח 39, קיר ים אנכי
