**ניתוח תאי שטח 35 פלמחים, 36 בית קברות פלמחים ו-37  
תל יבנה ים**

החברה להגנת מצוקי חופי הים התיכון בע"מ  
מאי 2018

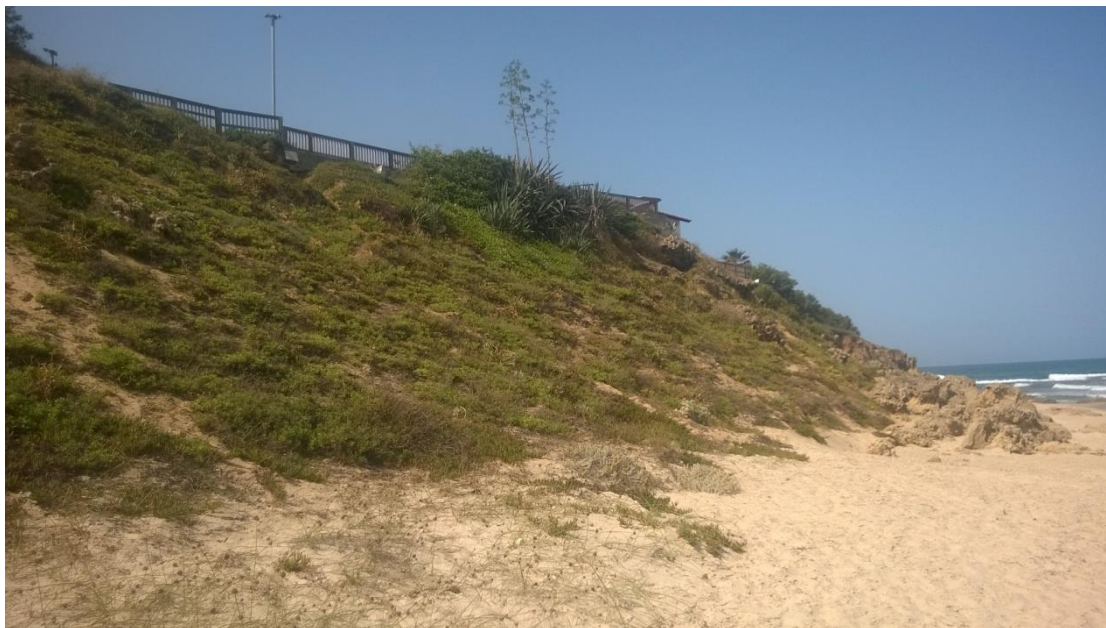
**איור 26: חלקו הצפוני של תא שטח 35 חומר שפוך על גבי המדרון תורם למיתון השיפועים והתפתחות צמחייה. גלים אינם מגיעים לבסיס המצוק בנקודה זו.**

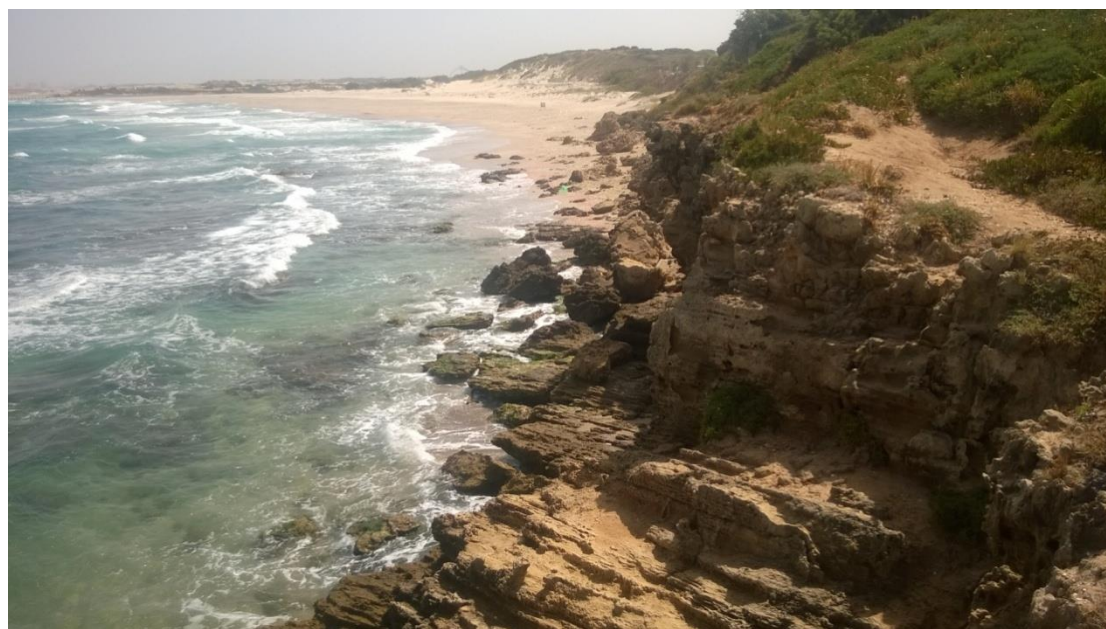
**איור 27: חלקו הדרומי של תא שטח 35. סלעי יח' הכורכר העליון מגיעים עד קו החוף ואף חודרים לים.**

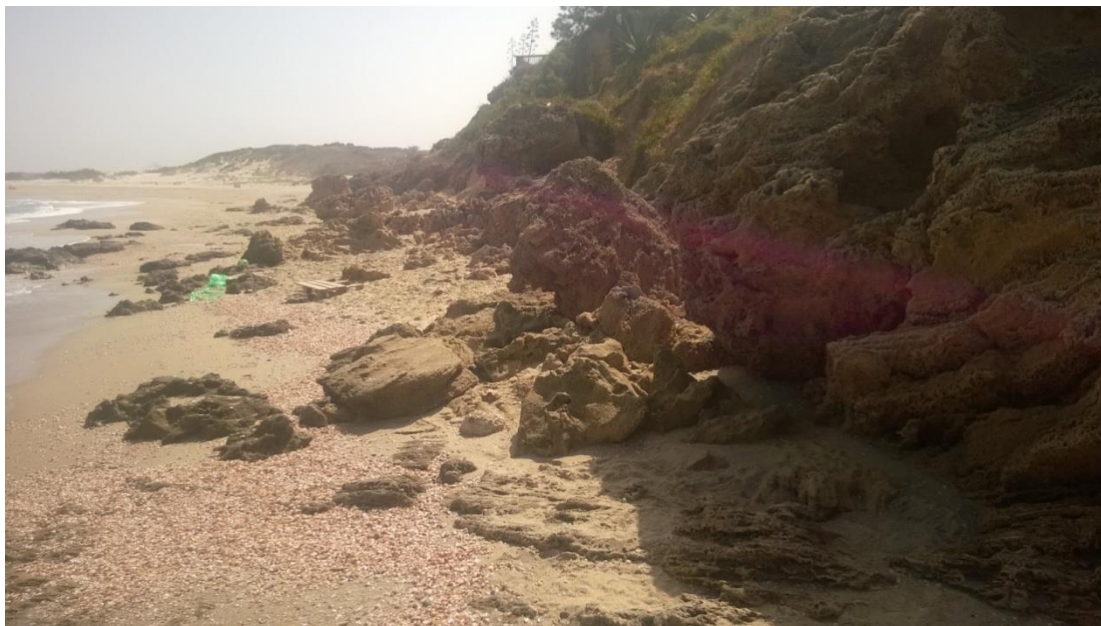
**איור 28: שברי כורכר מלוכד היטב אשר התנתקו מחלקה העליון של יח' הכורכר העליון.**

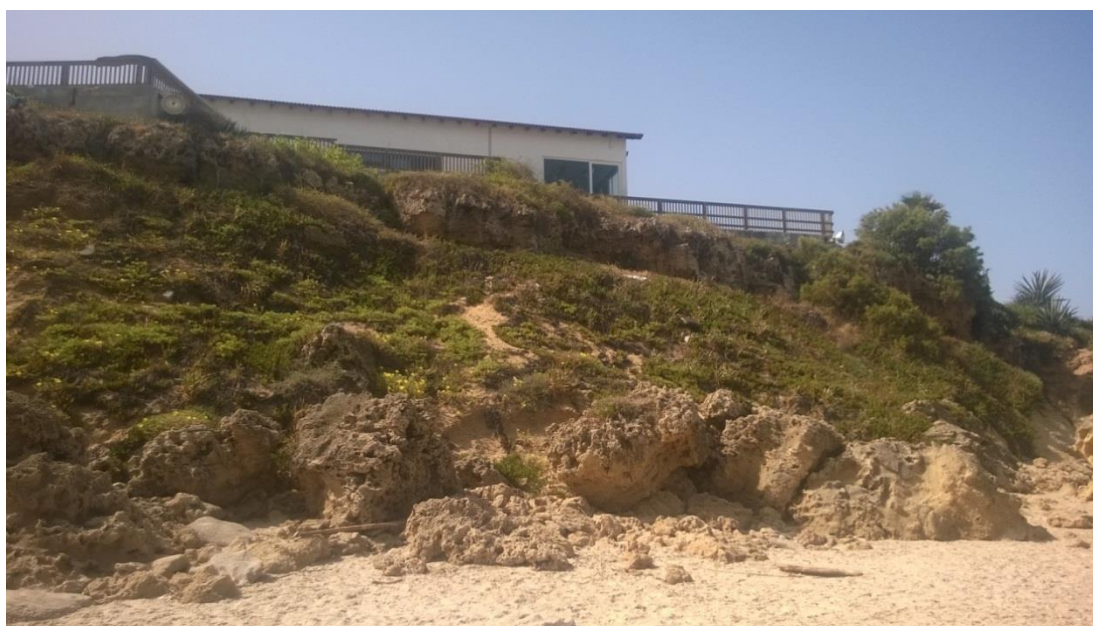
**איור 29: גושי כורכר מלוכד היטב התנתקו מראש המצוק שעליו בנוי מועדון החברים של קיבוץ פלמחים. המצוק נראה יציב**

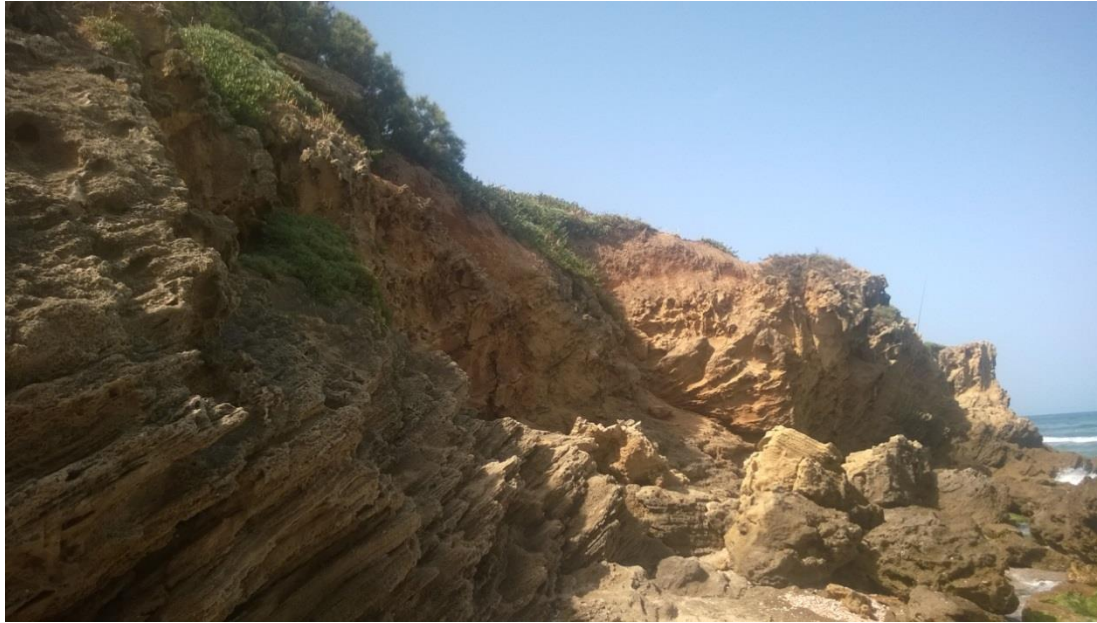
איור 30: לשון יבשה המורכבת מכורכר מלוכד של יח' הכורכר העליון (כורכר דור). על גבי הכורכר ניתן להבחין בשכבת קרקע חמרה השייכת ליח' החמרה העליונה (חמרת נתניה).

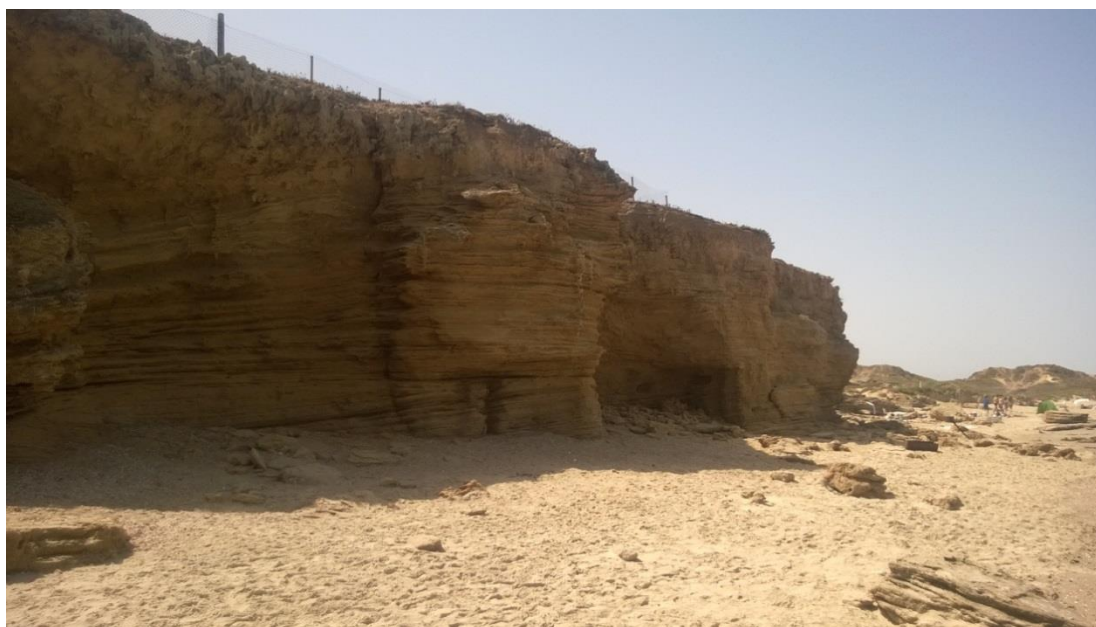
**איור 31: חתך טיפוסי של תא שטח 36. חוף חולי ברובו עם מצוק בו נחשף הכורכר העליון המאופיין בשיכוב צולב, מכוסה בשכבה חול עד חול חרסיתי פריר מעליו.**

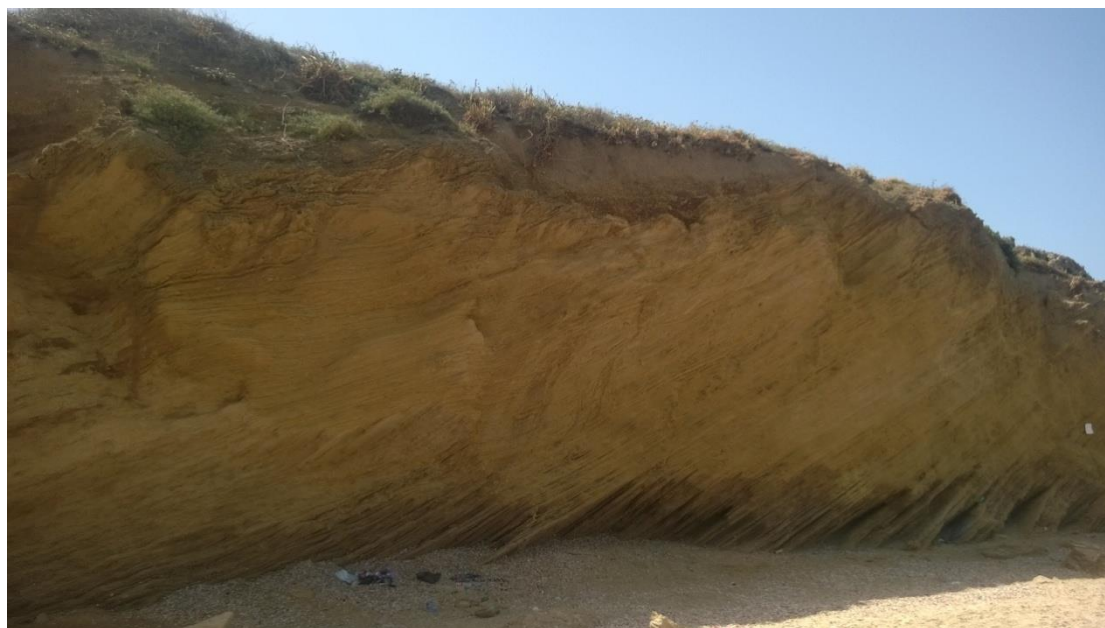
**איור 32: חתך גיאולוגי בהמשכו של החתך הקודם. צלקת כתוצאה מגלישה בתחום יח' הכורכר העליון. בחלקו התחתון של המצוק קיים צניר כתוצאה מפגיעה של גלי הים.**

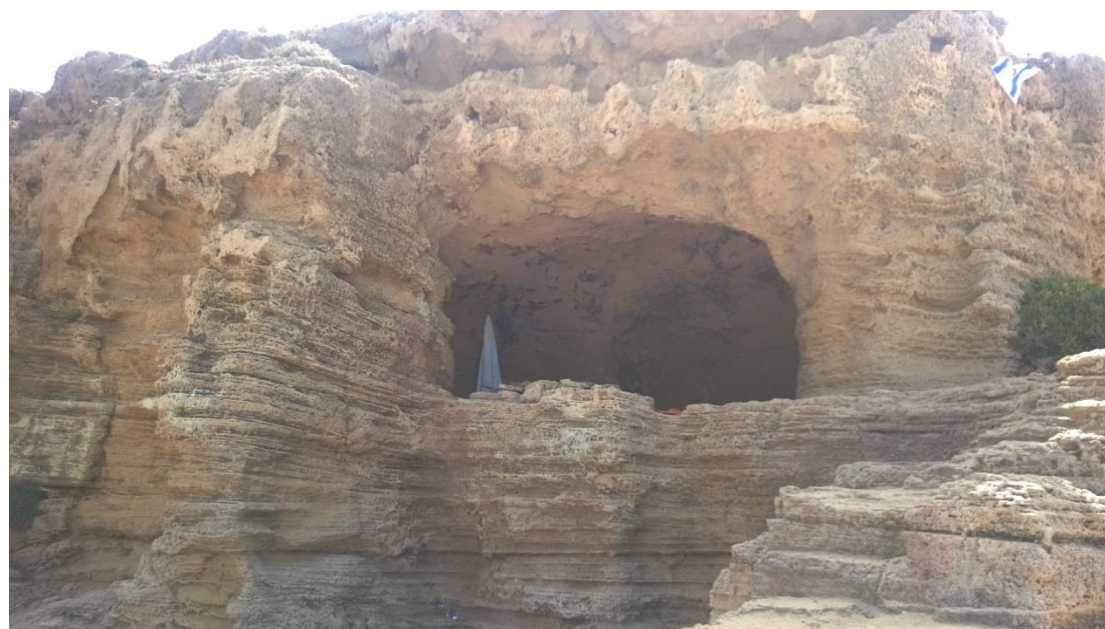
**איור 33: מערות חצובות בתחום הכורכר העליון, בהעדפה במקומות בהם החתך פריך יחסית.**

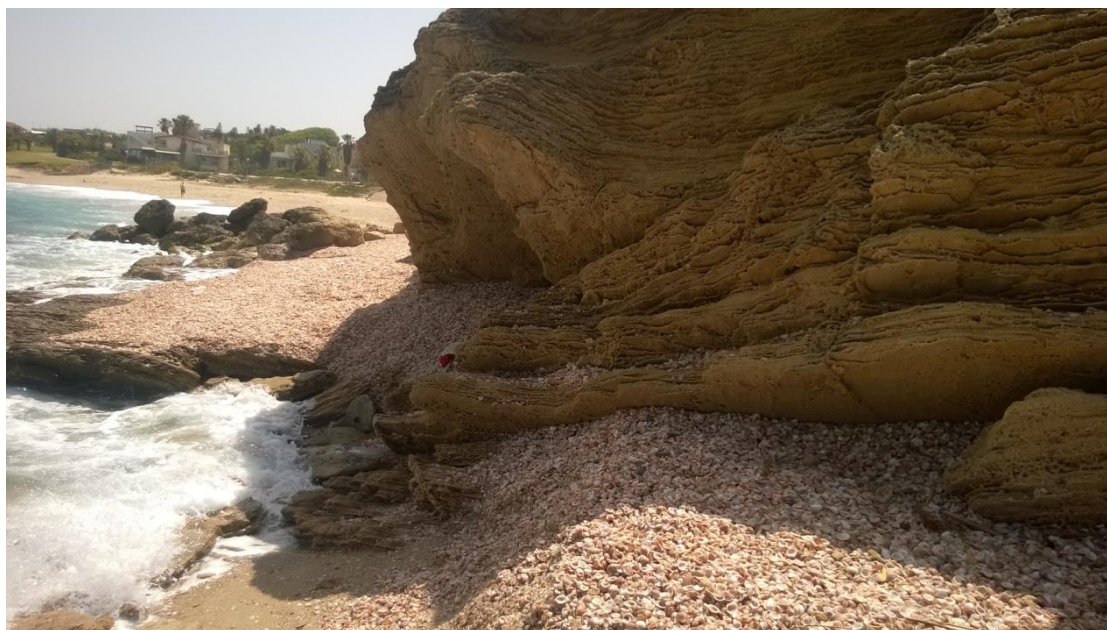
**איור 34: חלקו הצפוני של תא שטח 36. פגיעת גלי הים המגיעים עד בסיס המצוק יוצרים בו צנירים.**

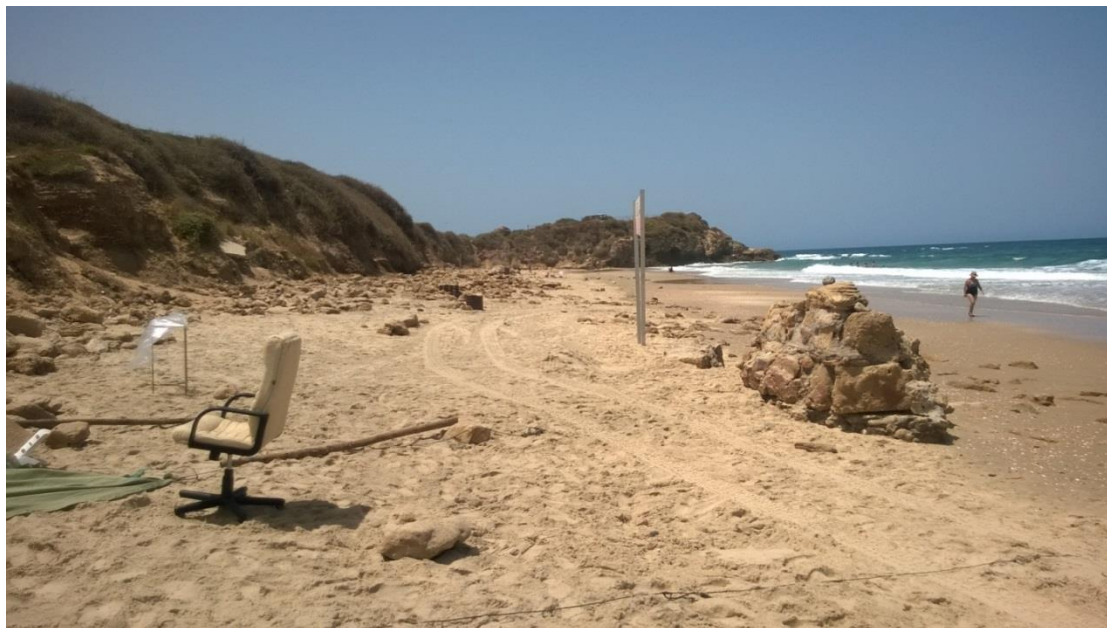
**איור 36: מבט מצפון לדרום על מקטע חוף 37A**

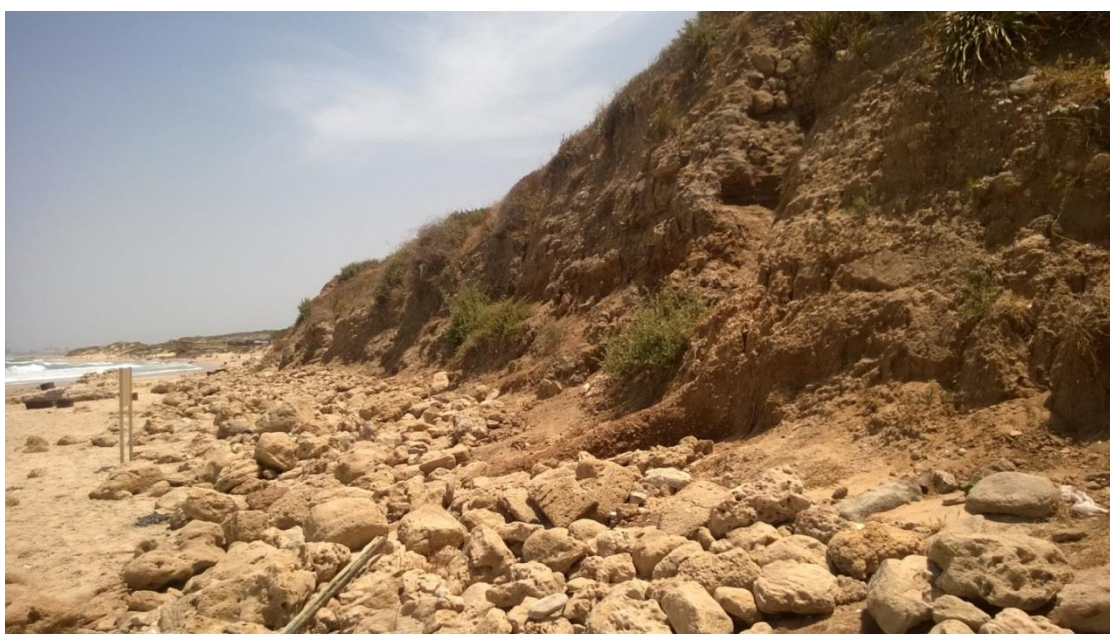
**איור 37: מצוק תלול יחסית מורכב מחומר הטרוגני הכולל חול, חרסית צדפים ושרידים אנתרופוגניים. שבירי אבן גירית מפוזרים לאורך בסיס המצוק.**

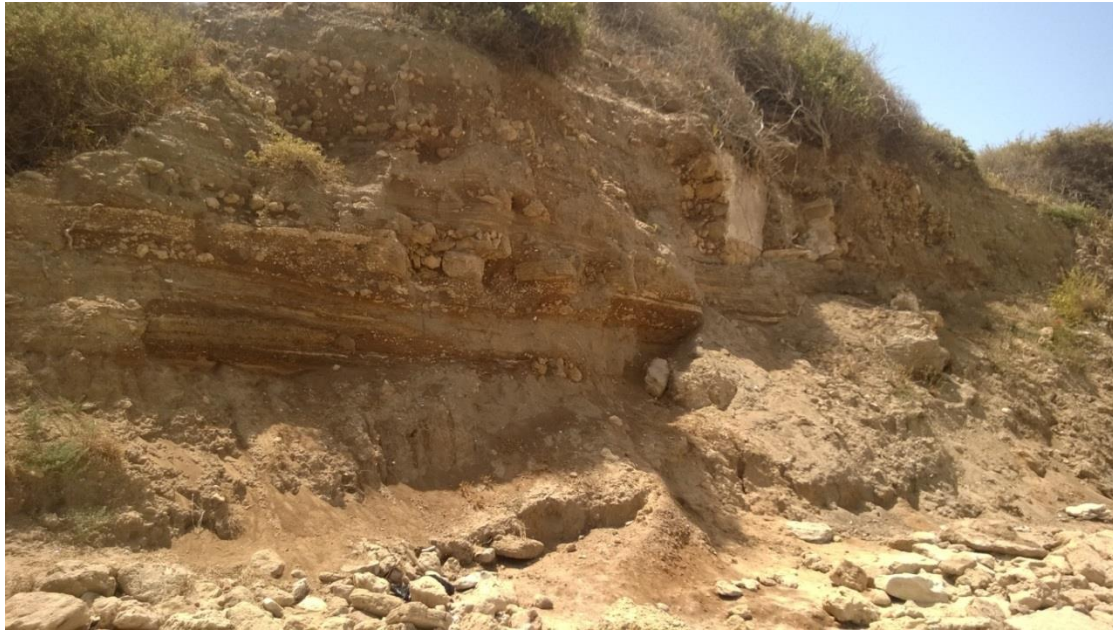
איור 38: תקריב של המצוק, ניתן להבחין בשכבות השונות המרכיבות את היח' האנתרופוגנית.

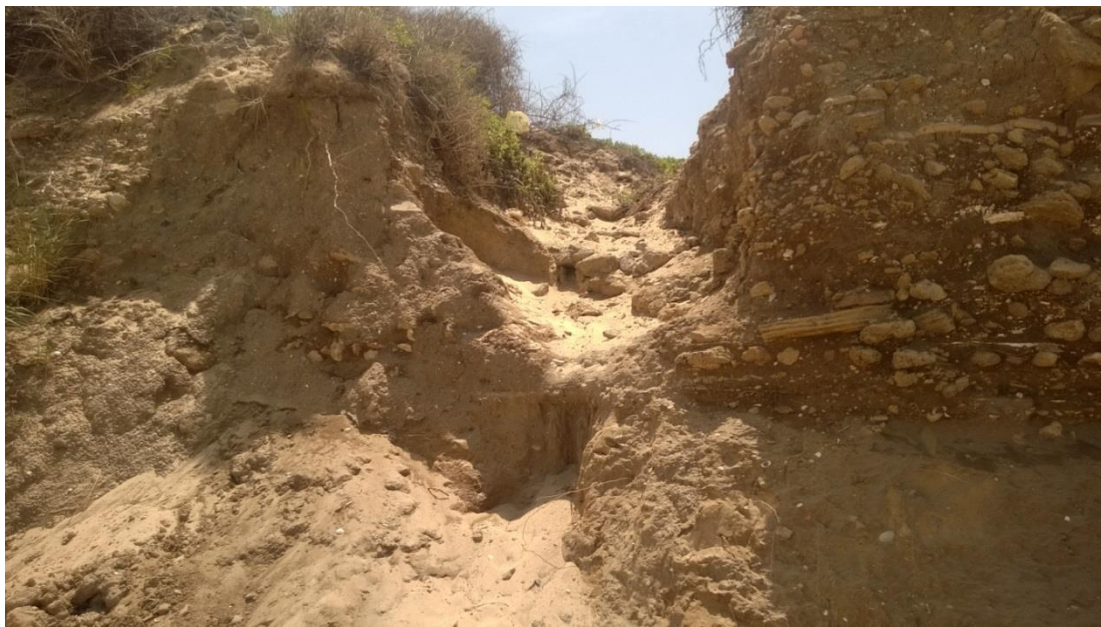
איור 39: ירידות בלתי מוסדרות לכיוון החוף משמשות כנקזים לנגר עילי אך רק מהטווח הקרוב למצוק.

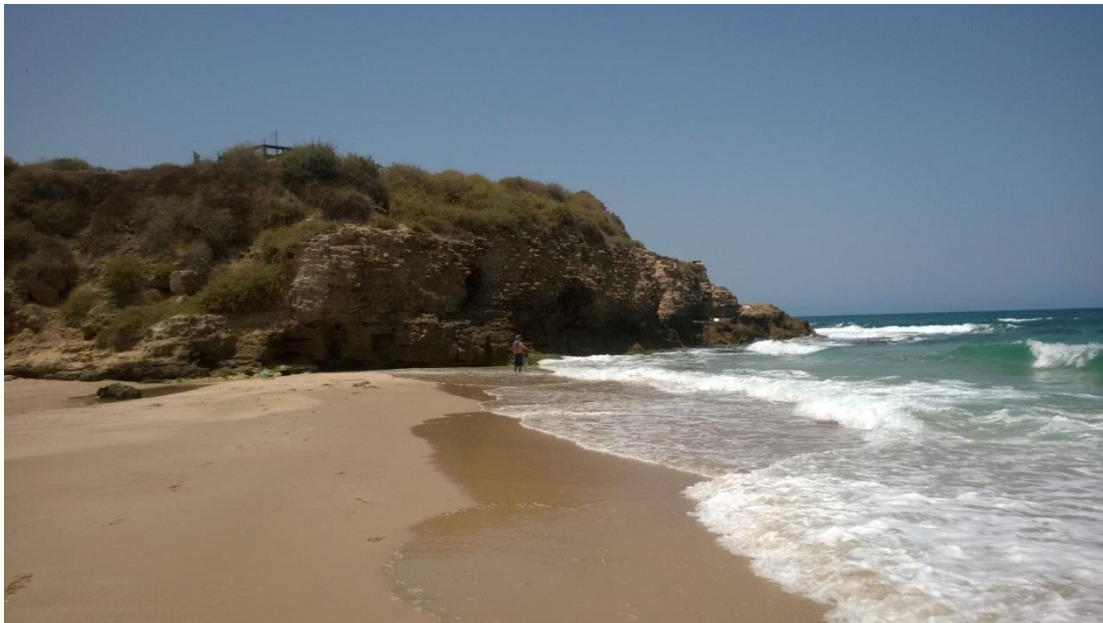
איור 40: מבט מצפון על מקטע 37B. שרידי ארכיאולוגיה בנויים ישירות על גבי חתך הכורכר העליון החודר לים.

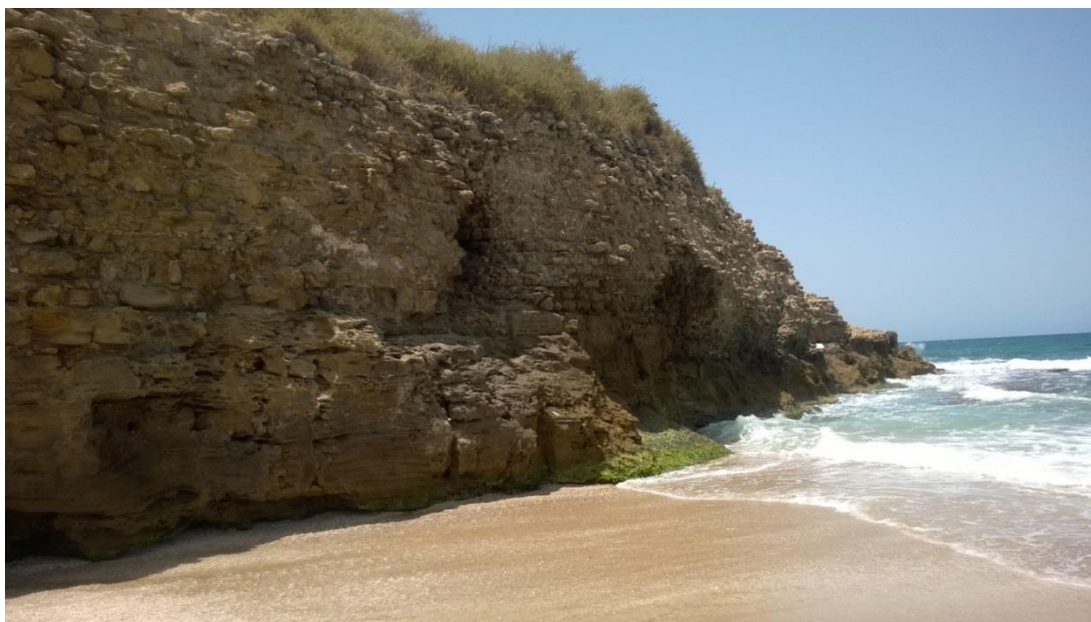
**איור 41: הכורכר העליון הוא בעל ליכוד חזק התורם לקצב בלייה איטי שלו. אנרגיית הגלים מתפזרת לפני הגעה אל בסיס המצוק הודות לטבלאות הגידוד המקיפות את המקטע.**

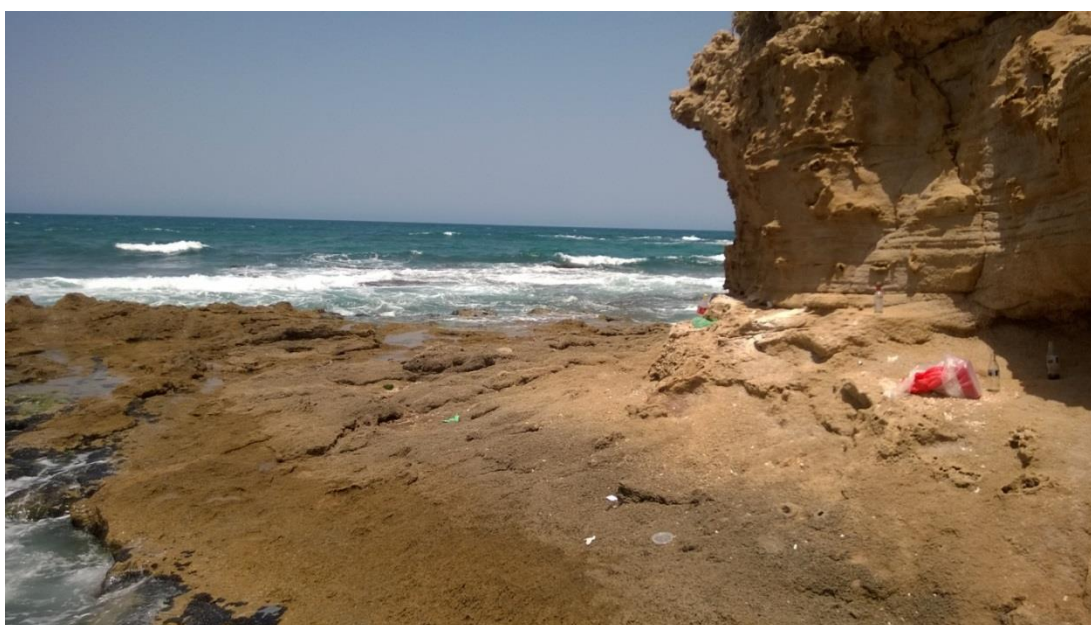
**איור 42: טבלת גידוד בחלקו המערבי ביותר של המקטע. טבלת הגידוד נכנסת לים כ-10 מ'. צנירים מופיעים בחלקה המזרחי באזור שבו החתך נהיה תלול.**
