# תמ"א 9/13 א' תוכנית מתאר ארצית חלקית מפורטת להגנה על המצוקי החוף לאורך הים התיכון **ניתוח תא שטח 38 אשקלון**

מוגש ע"י החברה ממשלתית להגנות מצוקי חוף הים התיכון בע"מ

**יוני 2016**

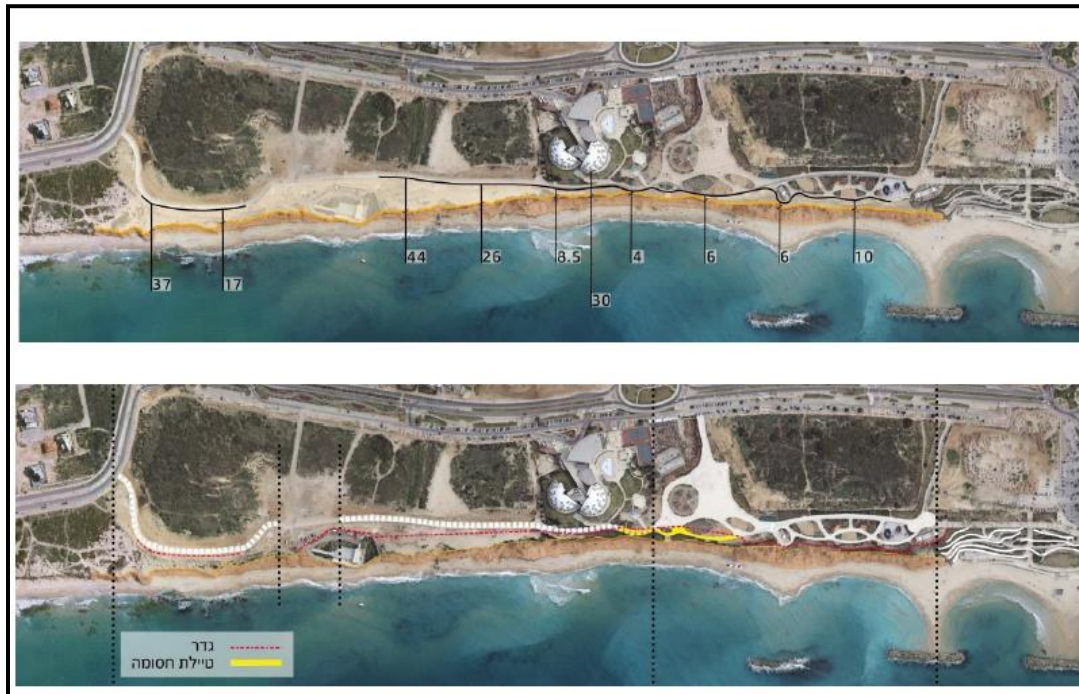
הטיילת נמצאת היום במרחק קטן מגג המצוק (איור 1.1.2.6), החל ממטרים בודדים ועד 45 מ' בנקודה הרחבה ביותר. לכל אורכה ישנה גדר המפרידה בין הולכי רגל ובין גג המצוק. בגלל המבנה הטופוגרפי של השטח גם המבט לים חסום בחלק גדול מהמקרים, וניתן לצפות בים רק מתצפיות הנוף במצפורים. תצפיות הנוף "תלויות" על המצוק, ומהוות אתגרת מרשימה, אך התחושה הכללית בהן אינה בטוחה בגלל מצב הבלייה של המצוק.

איור 1.1.2.6 – טיילת מרחקים ושינויים באופי הטיילת

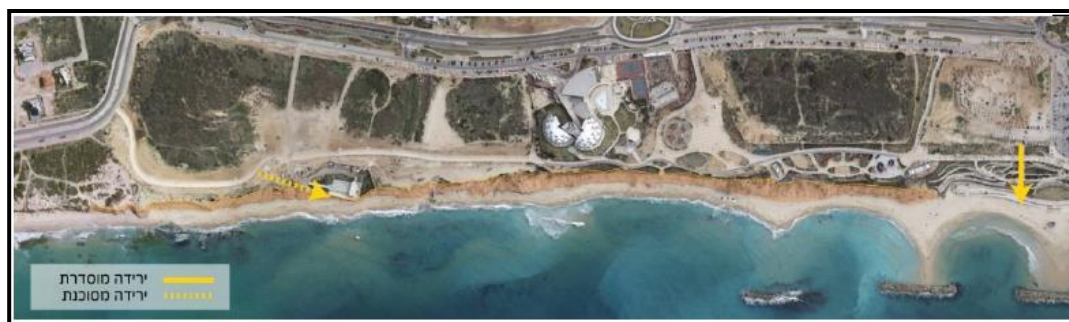
ירידה מסודרת מגובה המצוק אל חוף הים קיימת רק בחוף בר-כוכבא אשר אינו מהווה חלק מתא שטח 38. ליד הסוכה הלבנה קיימת ירידה "ספונטנית" בשיפוע חד, לא מוסדרת ומסוכנת ביותר. (איור 1.11.2.8)

איור 1.1.2.8 – ירידות מהטיילת לחוף הים

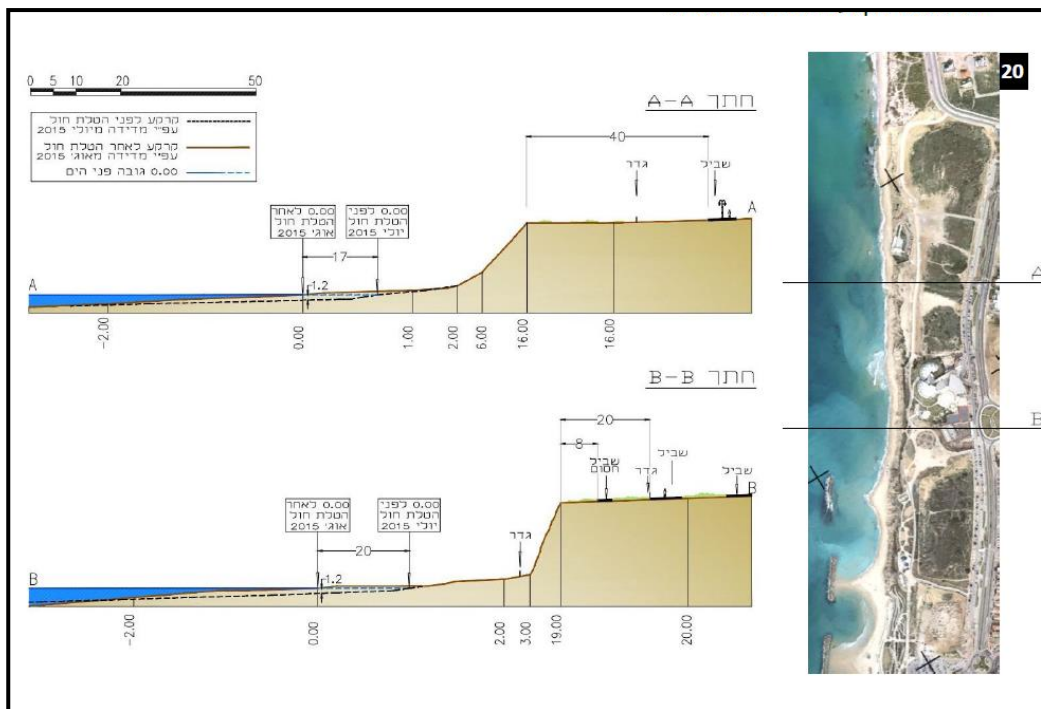
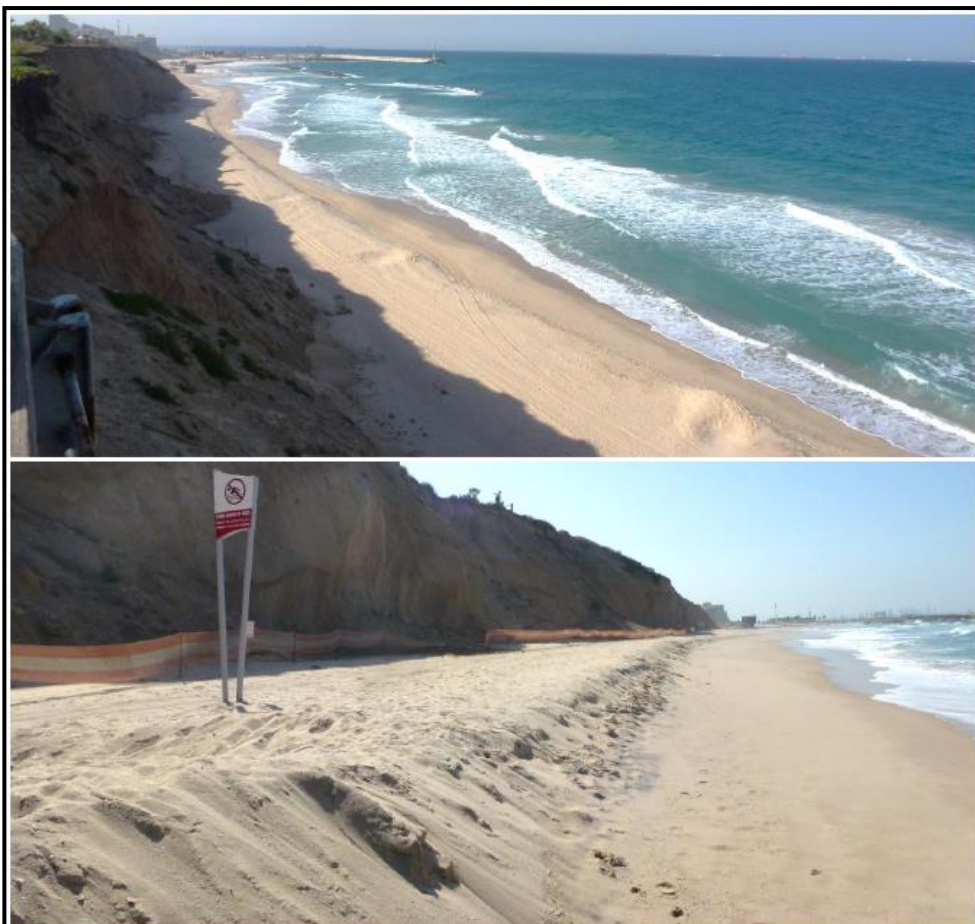
השטח בין בוהן המצוק ( בערך בגובה 2 מ' מעל פני הים) ועד הים מהווה את אזור החוף ורוחבו נע בין 20-45 מ' (רוחבים אלו משתנים בין עונות השנה). לאחר הזנת החול שבוצעה באוגוסט 2015 השתנה רוחב החוף מ- 17 מ' בחתך מסוים ל 30 מ'. ובמקום אחר השתנה מ- 16 מ' ל 60 מ'. כמו כן נוצרה ברמה ופרופיל החוף הוגבה בערך כ- 1.2 מ' (איור 1.1.2.9 תמונה 1.1.2.10)

איור 1.1.2.9 – השתנות רוחב ופרופיל החוף.

תמונה 1.1.2.10 – השתנות רוחב ופרופיל החוף

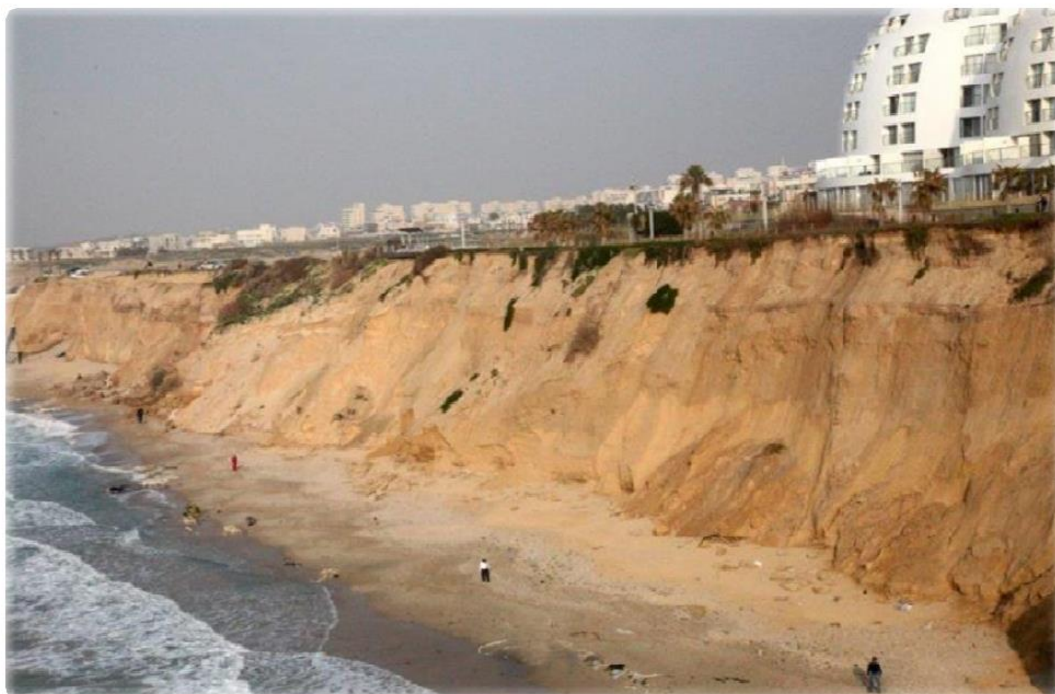
תמונה 1.1.3.2.2 – אפיון טופוגרפי של המצוק

תוכנית המדידה של המצוק וחתך אופייני מובאים באיור 1.1.3.2.1. תמונה של המצוק מובאת בתמונה 1.1.3.2.2 פני הקרקע ממזרח למצוק הם מישוריים ברום של +20 מ' בקרוב. רום פני הקרקע בבוהן המצוק הוא +2 מ' בקרוב (משתנה). מכאן שגובה המצוק הוא בקרוב 18 מ'. הרוחב של החוף, מבוהן המצוק ועד קו המים, משתנה בהתאם לעונות השנה. הרוחב המירבי הוא כ- 24 מ'. המצוק הקיים הוא תלול. חלקו העליון אנכי. בהתאם למאפיינים אלו ניתן לתאר את המצוק במצוק לא יציב.

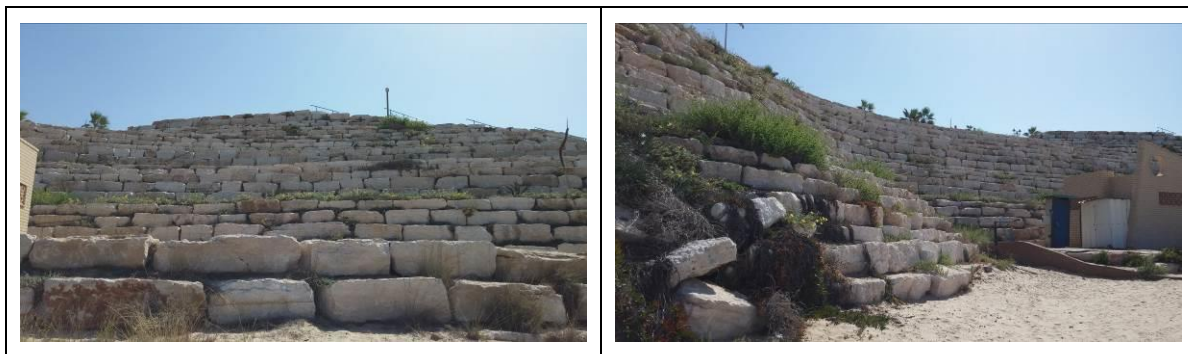
תמונה 1.1.5.2.1 –הגנת המצוק ע"י טרסת בולדרים חוף בר כוכבא

הכניסה לחוף בר כוכבא דרך המצוק הקיים נבנתה באמצעות טרסות בולדרים אשר מגינות על כל אזור המצוק. שביל הגישה לחוף נמצא מתחת לטיילת ומנקז שטחים שנמצאים ממזרח ובאירועי הצפה לא נקלטים במערכת התיעול העירונית.

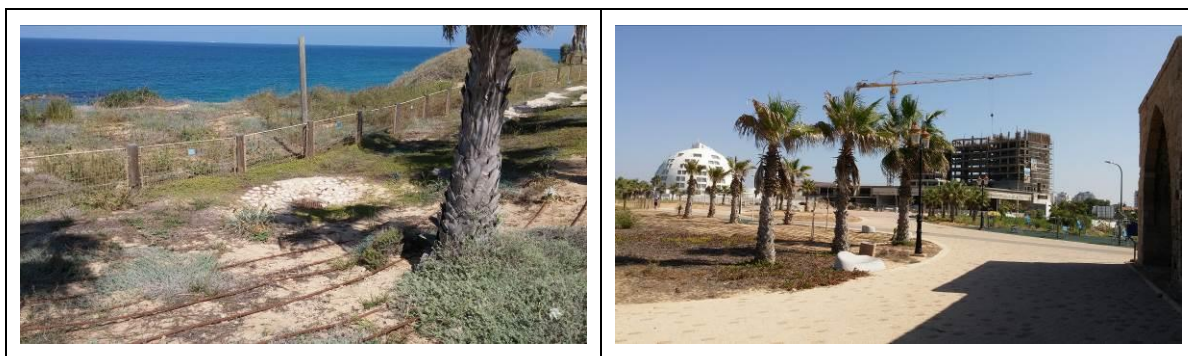
המצפור הסמוך שהינו חלק מהטיילת נמצא כיום ממש על קצה גג המצוק וגורם להתפוררות של המדרון ע"י התחתריות שחלקן כתוצאה של זרימת המים מהריצופים של המצפור.

| מתקן ניקוז קיים | גלישת הנגר לאורך הריצופים ליד המסגד |

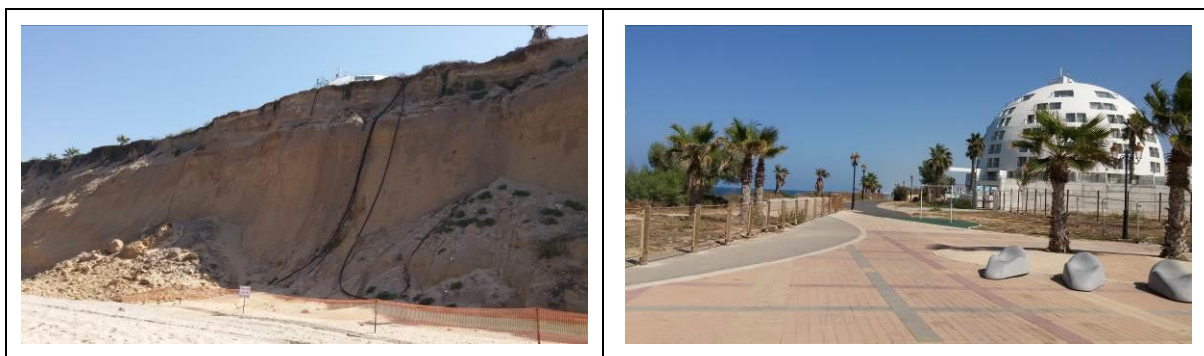
אזור זה נמצא ממש סמוך למלון הולידי אין, המצוק בקטע זה הוא הגבוה ביותר, הטיילת שנבנתה בשנת 2007 קרסה בשנים האחרונות בחלק מהקטעים בשל התמוטטות המצוק. חלקה חסומה ובחלקה הועתק התוואי מזרחה בצמוד למלון.

| קטע טיילת שנחסם והועתק מזרחה במקביל למלון | מבט מכיוון החוף לקטע החסום רואים שהגלישה מראש המצוק חתרה באזור שתוכנן עם ייצוב צמחי והשקיה קבוע |

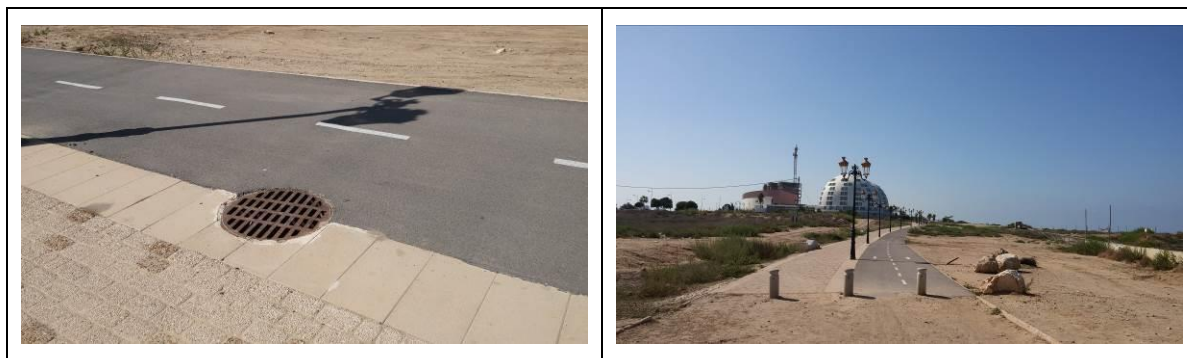
תמונה 1.1.5.2.4 – טיילת צפונית

הקטע הצפוני של הטיילת נמצא במרחק של כ 15-25 מ' מראש המצוק. הקטע מנוקז לכיוון מזרח. יש מספר קולטים כפי שרואים בתמונה אשר קולטים את הנגר ומוליכים אותו למערכת הניקוז העירונית.
