החברה הממשלתית
להגנות מצוקי
חוף הים התיכון בע"מ

תמ"א 9/13/א' - תכנית מתאר ארצית חלקית להגנה על מצוקי החוף לאורך הים התיכון

ניתוח תא שטח מס' 28 - חוף תל ברוך, תל אביב-יפו

דוח מסכם

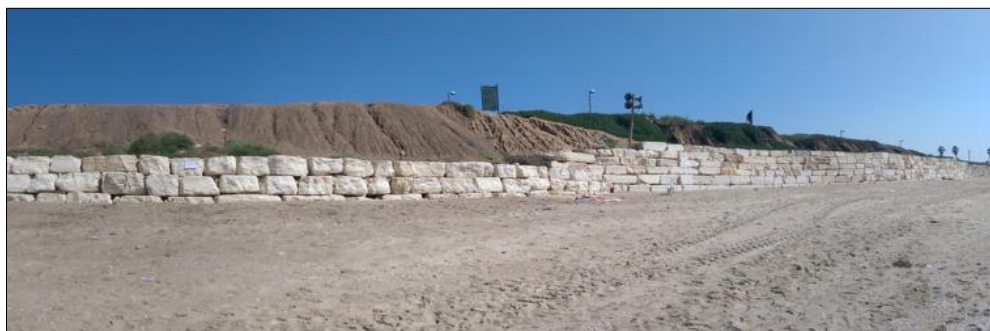
מבט 2 :
מסלעה ותילי
עפר לא
מטופלים

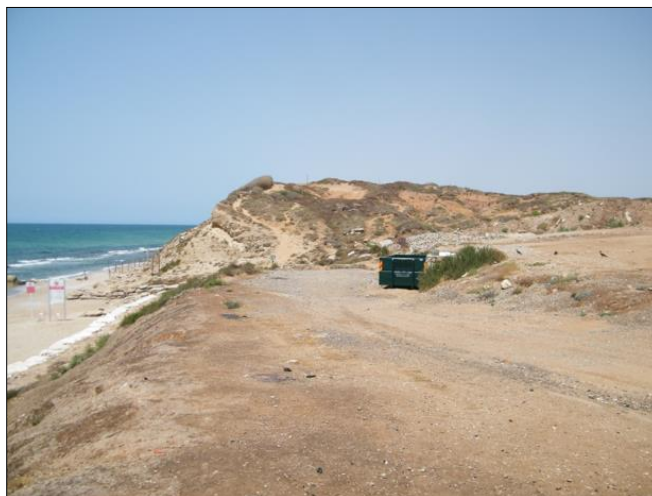
רוחב החופים במקטעים אלו במועד ביצוע הסיור היה 20-30 מ', ההולכים ומתרחבים כלפי המרחב שביניהם, בתחום שובר הגלים.
בגבולו הצפוני ביותר של מקטע 28A קיימת חשיפה של החתך הגיאולוגי הכוללת את כורכר דור (הכורכר העליון) ומעליו – חמרת נתניה (תמונה 1.5-3). ערוצי זרימה התחתרו בחתך אל חוף הים (תמונה 1.5-4).
בחלק זה של השטח קיימות ערימות פסולת שבחלקן זורמות עם הנגר לחוף הים.

תמונה 1.5-3 : החתך של ה"כורכר העליון" מתחת ל"חמרה העליונה" (נתניה) בפאתיו הצפוניים של מקטע 28A. ערוצי זרימה מעידים על נגר עילי מחתך גיאולוגי זה כלפי החוף

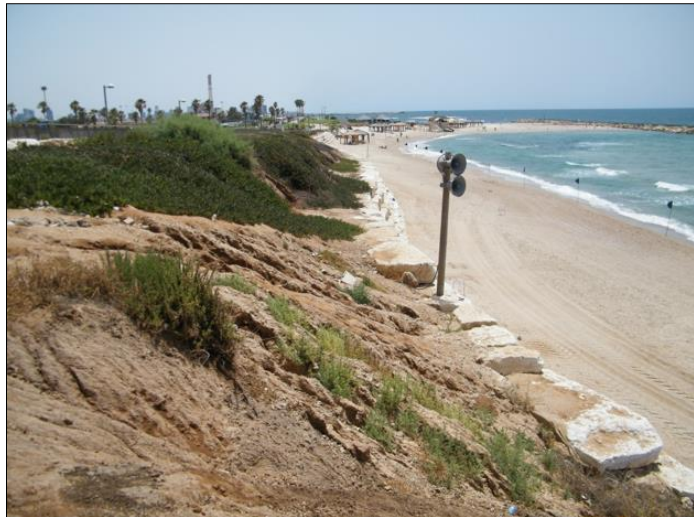
תמונה 4-1.5 : ערוצי זרימה
 המעידים על נגר עילי בקרקע שמעל
 למסלעות
 הזורם לחוף הים

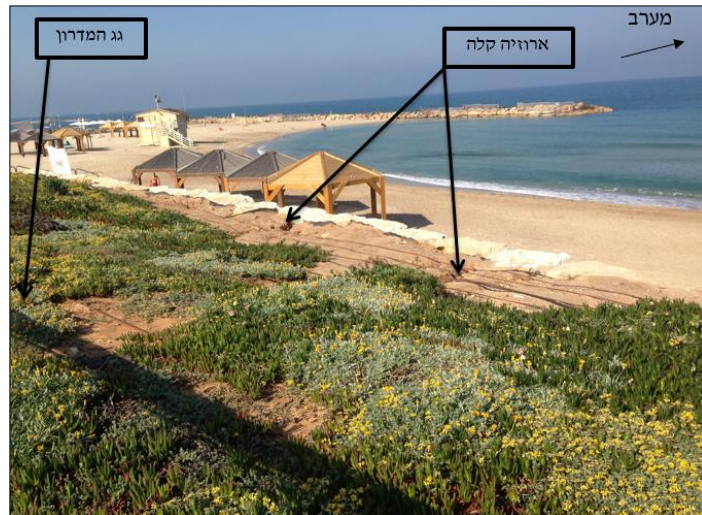
מי הנגר מכיוון הטיילת מופנים לכיוון גג המדרון. גג המדרון ממותן ולכן הנזק הנגרם כתוצאה מהנגר בצורת אירוזיה וסחף הינו מועט יחסית בעיקר נופי ולא משפיע על יציבות המדרון (תמונות 1.7-2-1.7-3).

תמונה 3-1.7 : אירוזיה קלה על המדרון בחוף תל ברוך צפון (מבט מכיוון דרום לצפון)

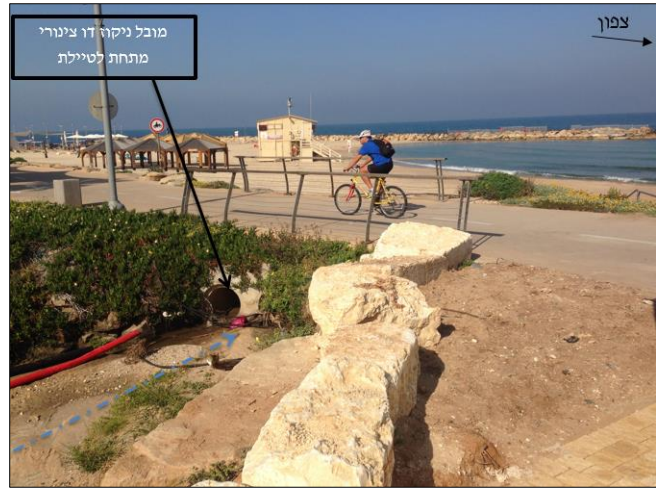
בחלקו הדרומי של הקטע קיים מובל ניקוז המורכב מתעלה ושני צינורות 60 ס"מ. המובל מתחיל ממזרח לטיילת, ומוליך את הנגר המתאסף מכיוון מגרשי החניה אל מתחת לטיילת ולכיוון החוף. מוצא הניקוז בחוף הינו מובל מדופן באבן עם בטון. קיים מחתור וסחף בשני צידי מתקן מוצא המובל כתוצאה מזרימות מים גדולות היוצאות מחוף לגבולות המיגון הקיים (תמונות 1.7-4-1.7-5).

תמונה 4-1.7 : מובל מים מתחת לטיילת בחוף תל ברוך צפון (מבט מכיוון מזרח למערב)

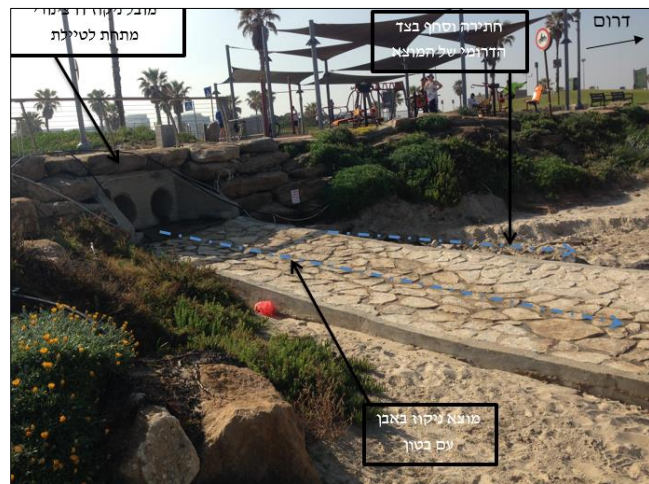
תמונה 5-1.7 : מובל מים מתחת לטיילת בחוף תל ברוך צפון (מבט מכיוון מערב למזרח)

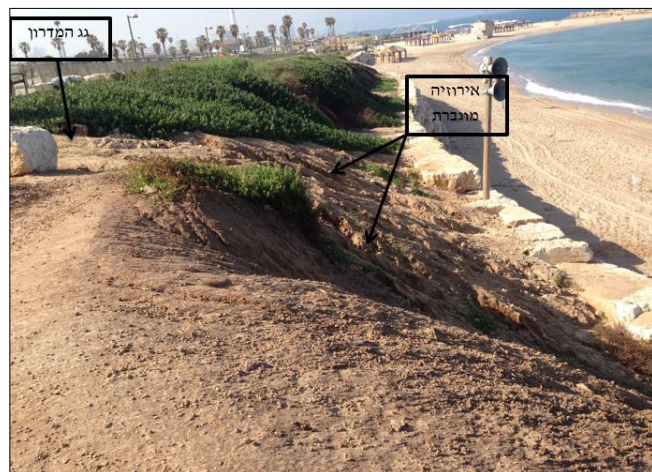
חלקו הצפוני של תא השטח הינו בסיס לאגן ניקוז המגיע מהגבעה בצפון מזרח, באזור זה נצפתה אירוזיה משטחית ע"ג המדרון כתוצאה מזרימת נגר עילי (תמונה 6-1.7).

תמונה 6-1.7 : אירוזיה מוגברת ע"ג המדרון (מבט מכיוון צפון לדרום)

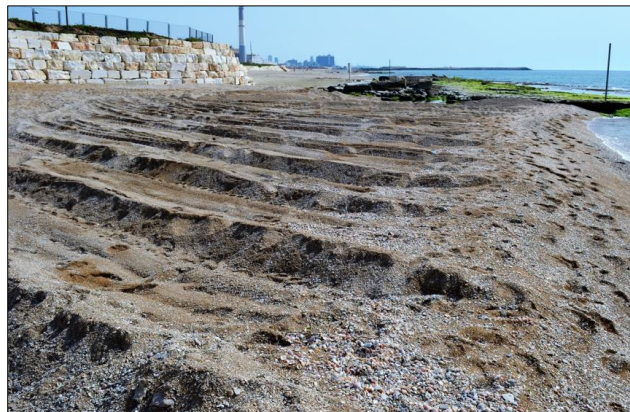
חגורת החוף החולי חשופה לפעילות אנושית אינטנסיבית שכוללת צעידה ושהייה בחוף, חפירה בחול ועבודות עפר תכופות (תמונה 1.8-2). זו כנראה הסיבה שלא נמצאו בתא שטח זה מחילות וסימני פעילות של הסרטן חולון החוף.

תמונה 2-1.8 : עבודות עפר בחוף תל ברוך
דרום. נ.צ. 179530/669580. צולם ב-
21.4.2016

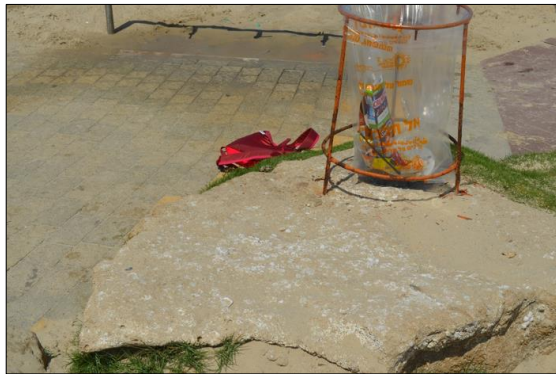
תמונה 1.8-3: סלע חוף שהוצא מהים ומשמש לריצוף בחוף תל ברוך. נ.צ. 179500/669920. צולם ב-18.4.2016.
