תמ"א 9/13 א' - תכנית מתאר ארצית חלקית להגנה על מצוקי החוף לאורך הים התיכון

ניתוח תא שטח מס' 31 - יפו חוף עליה, תל אביב

דוח מסכם

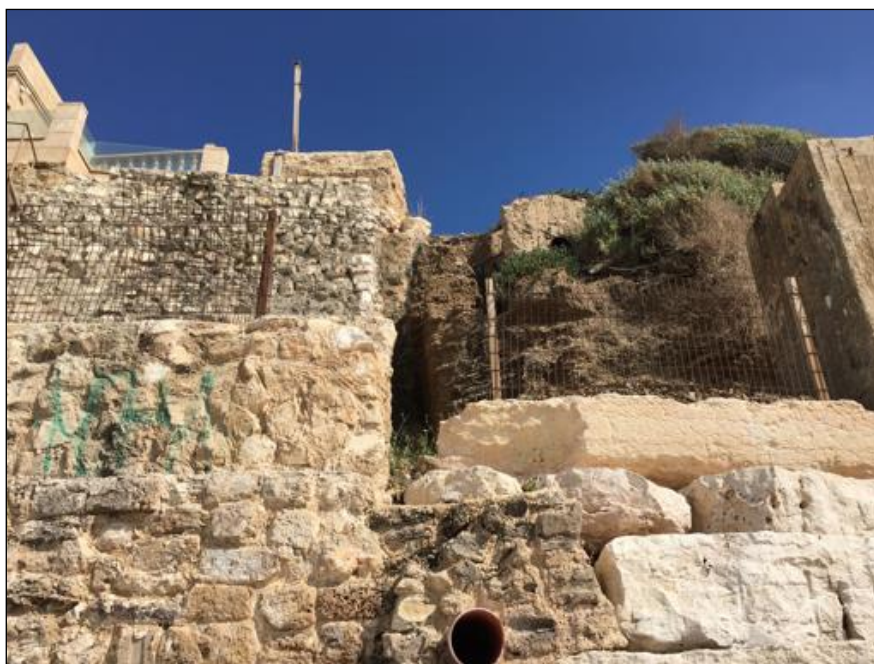
מבט 9 : מובל ניקוז היורד מרחוב יוטבת

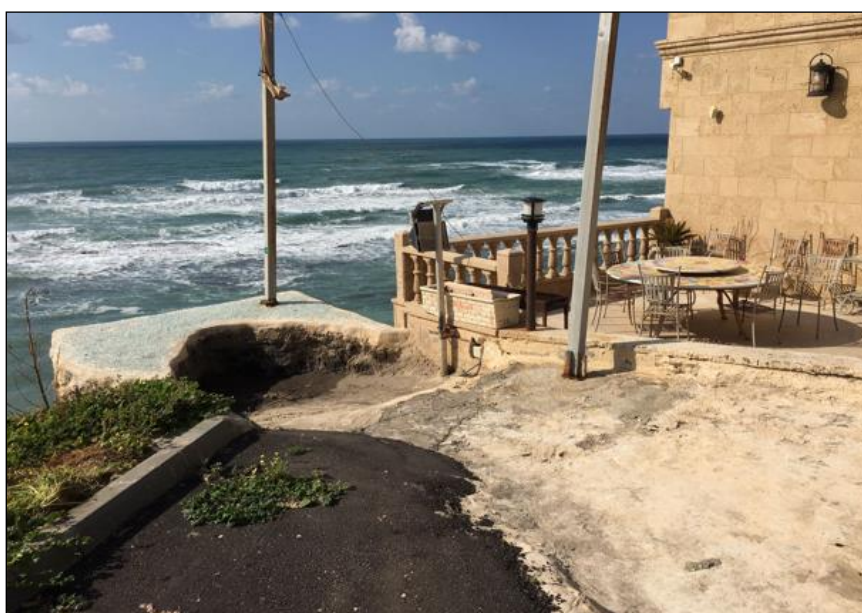
מבט 10 : קולטן ניקוז בגג המצוק (קצה רחוב יוטבת)

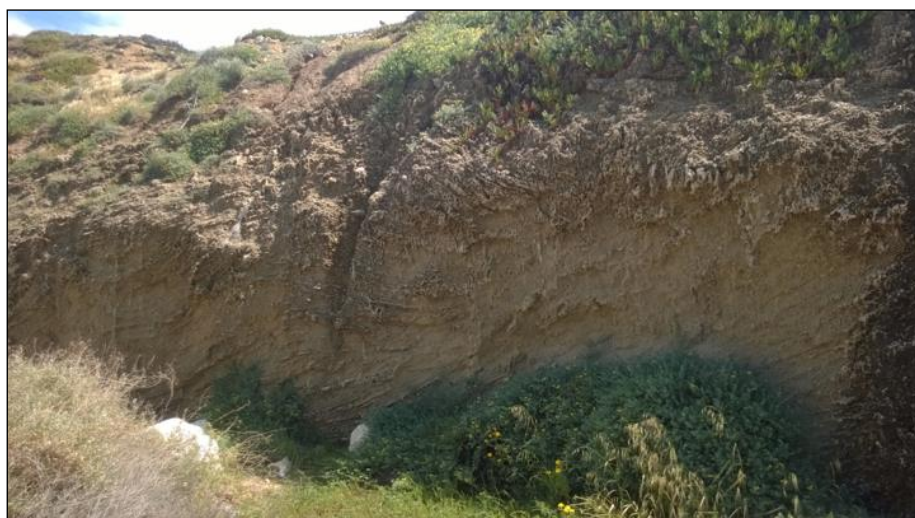
תמונה 1.5-2 : מחשוף של כורכר מעל מבנה ההגנה

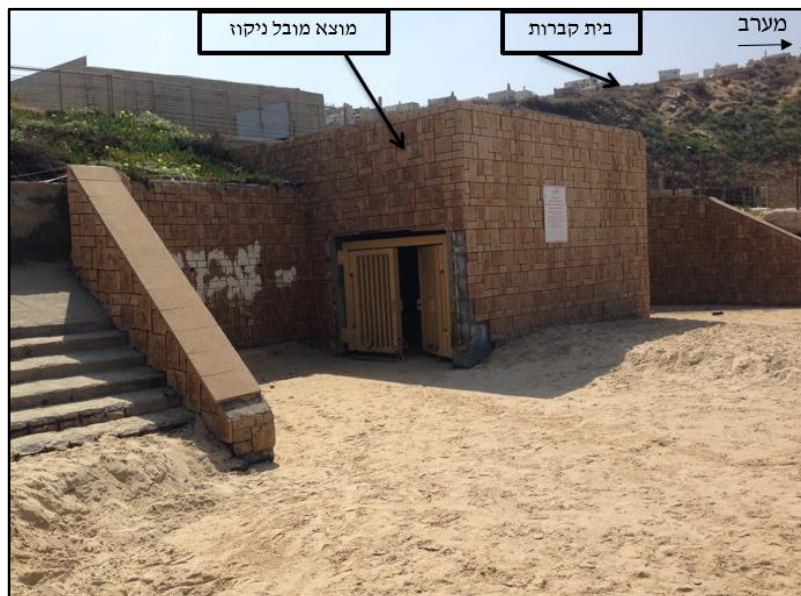
בצפון תא השטח קיים מוצא למובל ניקוז אזורי בקוטר 2.6 מ' העובר מתחת ומצפון לבית הקברות שבגג המצוק ומוצאו על החוף. המוצא מוסדר וממוגן ביותר ללא בעיות של יציבות המצוק כתוצאה מהמובל (תמונה 1.7-2).

תמונה 1.7-2: מוצא מובל ניקוז (מבט מכיוון מצפון לדרום)

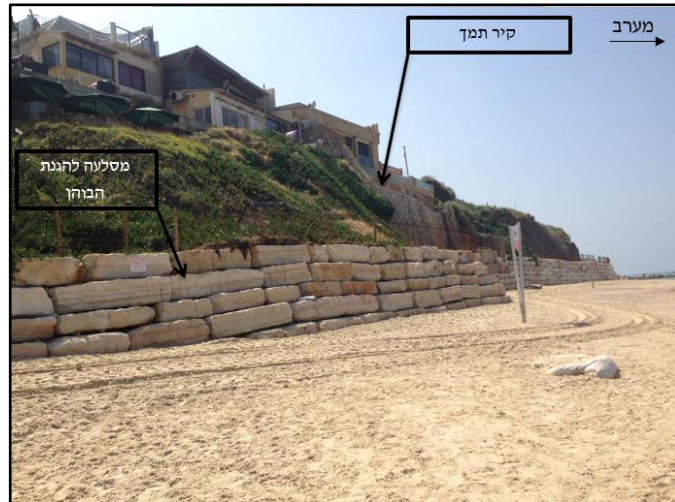
במרכז תא השטח, לאורך גג המצוק ישנם בתי מגורים. חלק מהבתים אף מיוצבים בעזרת קירות תמך (תמונה 3-1.7). חלק מניקוז מי הדלוחין של הבתים מבוצע לכיוון המצוק. יש לציין כי באזור זה כאמור, המצוק מיוצב בעזרת קיר ולכן אין סכנה לפגיעה ביציבות בעקבות כך.

תמונה 3-1.7: בתי מגורים על גג המצוק (מבט לכיוון דרום)

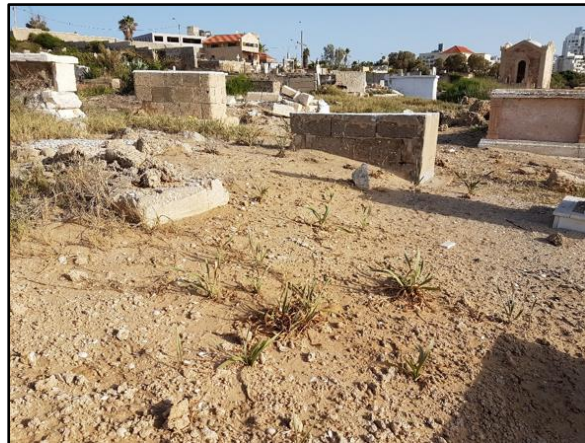
תמונה 4-1.8 : בית הקברות המוסלמי (חבצלת החוף במצב גרוע)

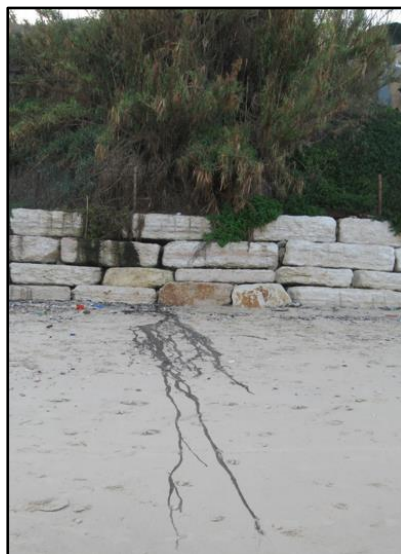
בקטעים של המצוק ישנן זרימות של נגר עילי שמקורו בשטחים שמעל המצוק. במקומות אלה מתפתחת צמחיה האופיינית לבית גידול לח ובעיקר קנה מצוי (תמונה 1.8-5).

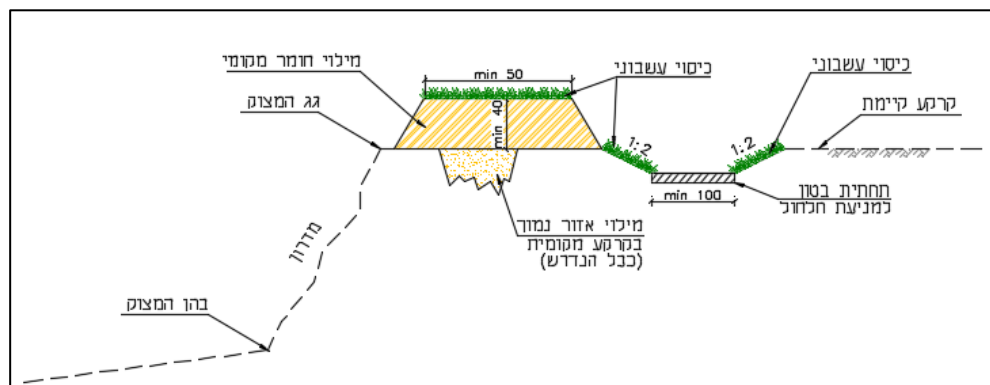
תמונה 1-3 : פרט עקרוני מוצע לטיפול בנגר עילי בגג המצוק

- כאמור, בגג המצוק בית קברות היסטורי אשר מהווה בעיה לפיתוח תא השטח. במידה וימצא פתרון לנושא הקברים ושימושי הקרקע בגג המצוק, יש להסדיר את איסוף הנגר מגג המצוק כך שלא יעבור לכיוון פני המצוק. ניתן לבצע זאת בעזרת הגבהת גג המצוק ותעלת איסוף נגר אשר מוליכה את הנגר צפונה ומוצעה בצמוד למרכז פרס.
- להלן פרט עקרוני מוצע המתבסס על הפרט העקרוני מהתמ"א. יצוין כי הפרט הינו סכמטי בלבד, הפרט יתוכנן ויבחן אם וכאשר יגיע לשלב תכנון מפורט. כמו כן, יש לבחון שימוש בתעלה מבטון או מעפר מהודק במהלך התכנון המפורט.
