תמ"א 9/13 א'- תכנית מתאר ארצית חלקית להגנה על מצוקי החוף לאורך הים התיכון

ניתוח תאי שטח מס' 3-1- גבעת אולגה

דוח מסכם

אוקטובר 2017

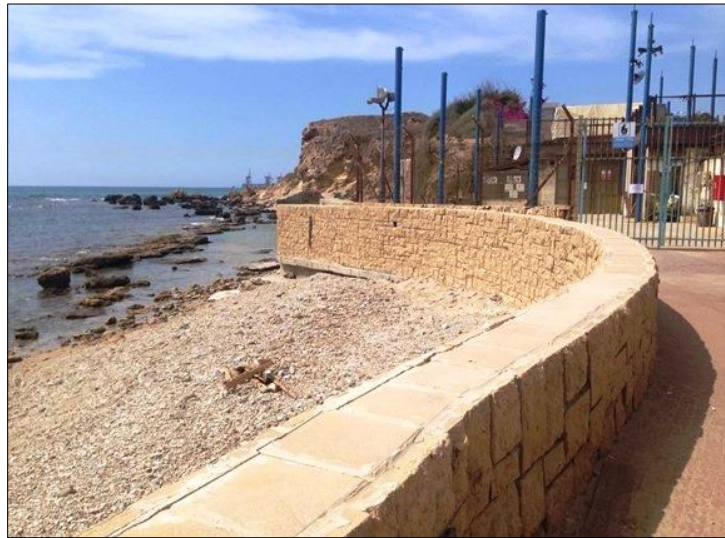
תמונה 1-2.1.1: מבט 1- מבט מהחוף המוכרז מדרום לתא השטח. בתפר בין סוף הריצוף לחוף יש סכנה בטיחותית של נפילה.

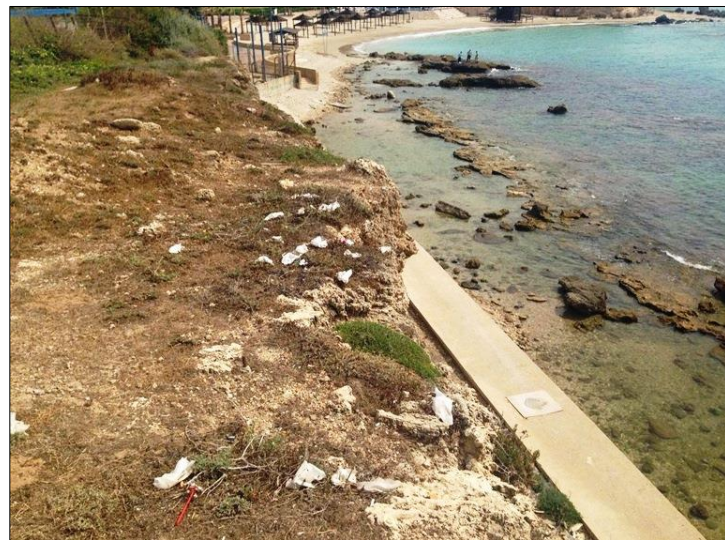
תמונה 2-2.1.1: מבט 2- מבט לכיוון דרום והחוף המוכרז. ניתן לראות את מובל הבטון במפגש עם הים אשר פוגע בנגישות בציבורית כמו את קצה החוף המוכרז וסיום קו הריצוף באופן דרמטי ובעייתי.

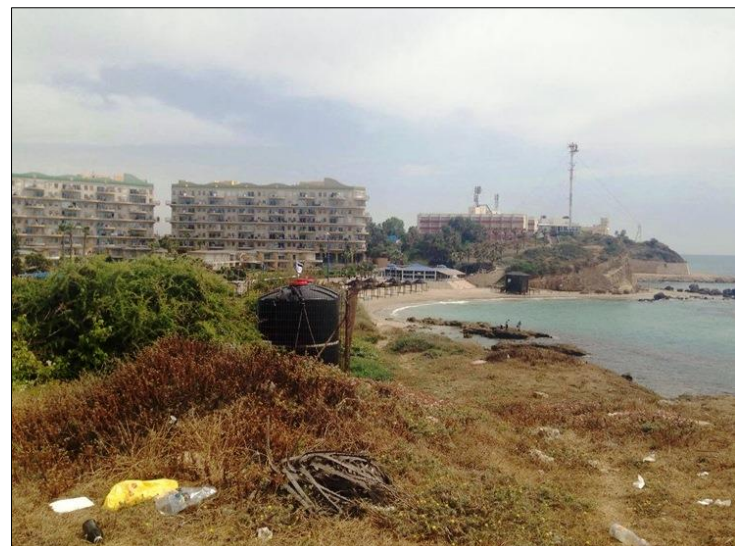
תמונה 3-2.1.1: מבט 3- מבט לכיוון דרום והחוף המוכרז. המפגש עם מתחם מלון הדירות וגדר הברזל. פסולת ולכלוך וחסומת הנגישות על גג המצוק

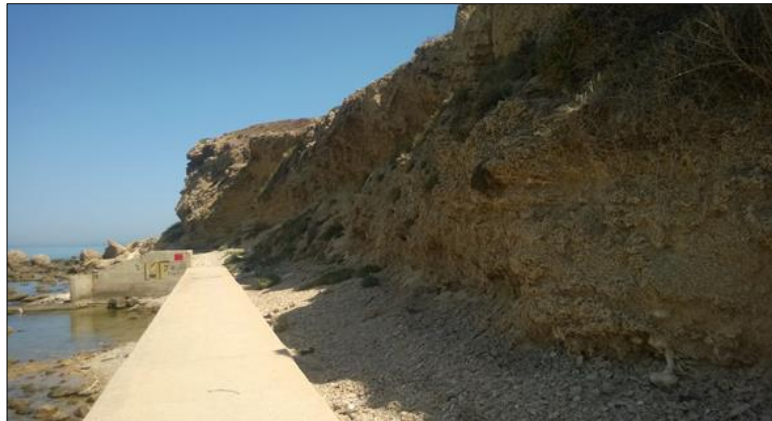
תמונה 2.1.2-1: מבט מדרום
על תא שטח 1- מעביר המים
מגן על בסיס המצוק באופן
חלקי.

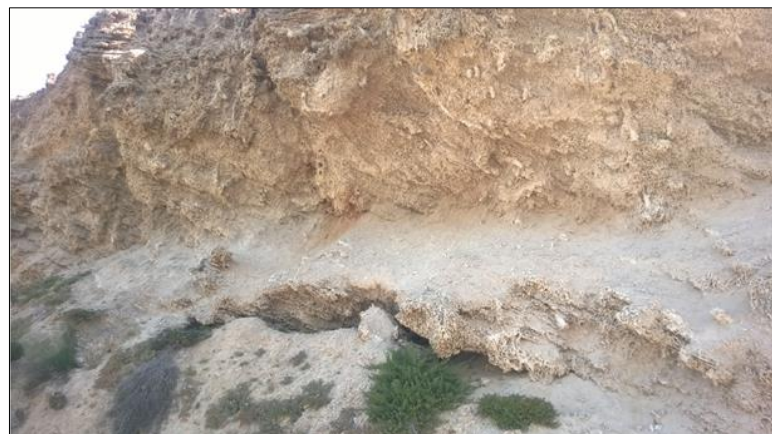
תמונה 2.1.2-2: דרגות ליכוד
שונות בכורכר העליון גורמות
לבלייה לא אחידה וליצירת
צנירים שרובם מרוכזים
במחצית גובהו של המצוק

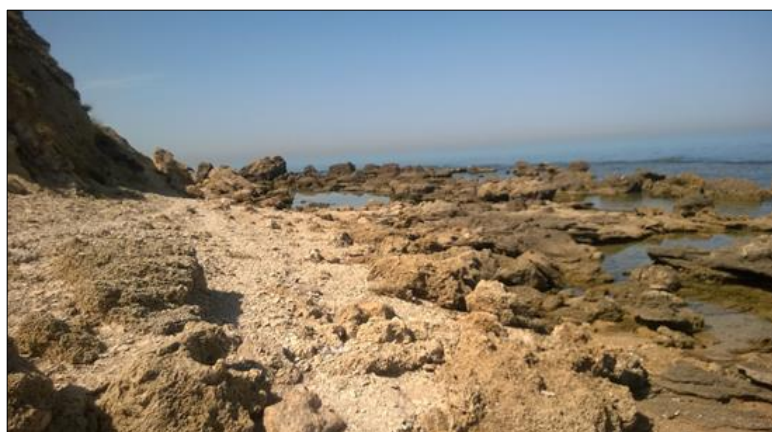
תמונה 2.1.2-4: שברי אבני חול
גירי מלוכדים היטב שהתדרדרו
מראש המצוק ומפוזרים לאורך
תא השטח ועל טבלת הגידוד.
בולדרים אלה סופגים באופן
חלקי את אנרגיית הגלים
ומפחיתים מהשפעתם על בסיס
המצוק

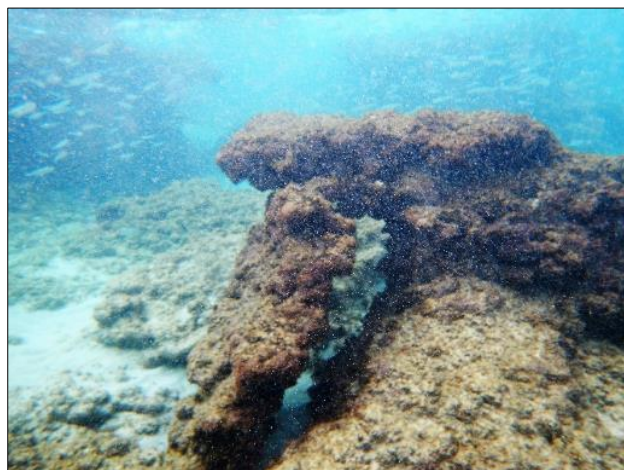
בשוליים של טבלאות הגידוד מתפתח באופן אופייני צנור תת ימי. בטבלאות קטנות כמו אלה, נוצרת כעין פטריה סלעית בעלת "פלטה" רחבה הנסמכת על "רגל" צרה. נראה שהחלק העליון עמיד יחסית לבלייה וכאשר ה"רגל" אינה מאפשרת תמיכה מספקת, הטבלה קורסת בכמה מקרים בשלמותה- תמונות 2.1.5-10-11.

תמונה 2.1.5-11 : טבלה שהתמוטטה- אחת
מטבלאות 2. צולם ב-11.9.2016.

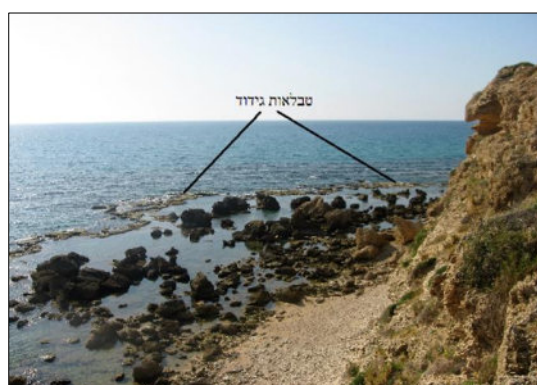
תמונה 2.1.5-14 : מבט מראש תל עפר (נ.צ.).
 188770/705830). סלעי כורכר שנפלו כנראה מהמצוק
 החופי. מעבר להם, חגורה מקוטעת של טבלאות
 גידוד. צולם ב-19.4.2016.
