החברה הממשלתית
להגנות מצוקי
חוף הים התיכון בע"מ

תמ"א 9/13 א'- תכנית מתאר ארצית חלקית להגנה על מצוקי החוף לאורך הים התיכון

ניתוח תאי שטח מס' 6-5- בית ינאי צפון ודרום

דו"ח מסכם

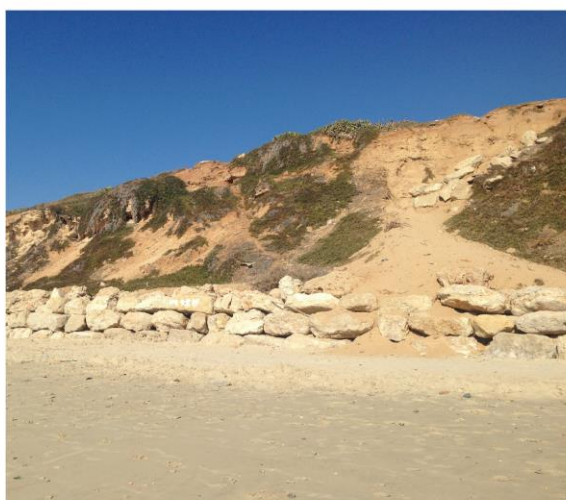
1. מיגון בבוהן המצוק בחלק הצפוני טרסת אבנים

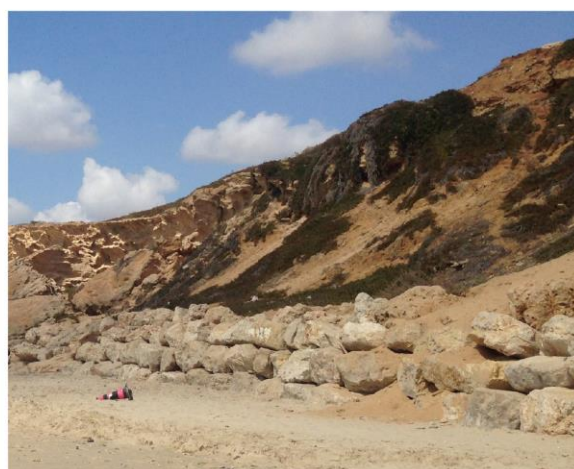
2. מיגון בבוהן המצוק בחלק הדרומי טרסת אבנים

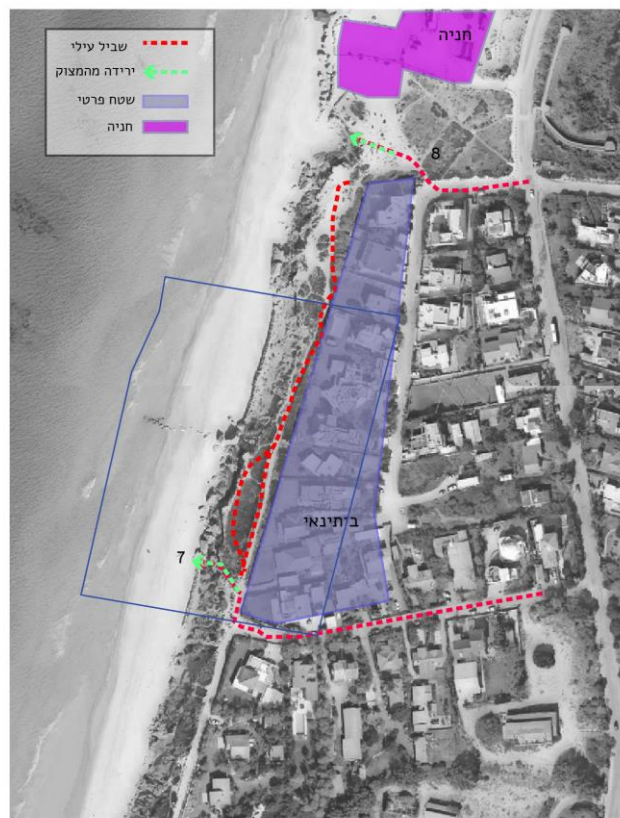
תמונה 7: ירידה בשיפוע חד מגג המצוק לחוף דרך ערוץ נגר

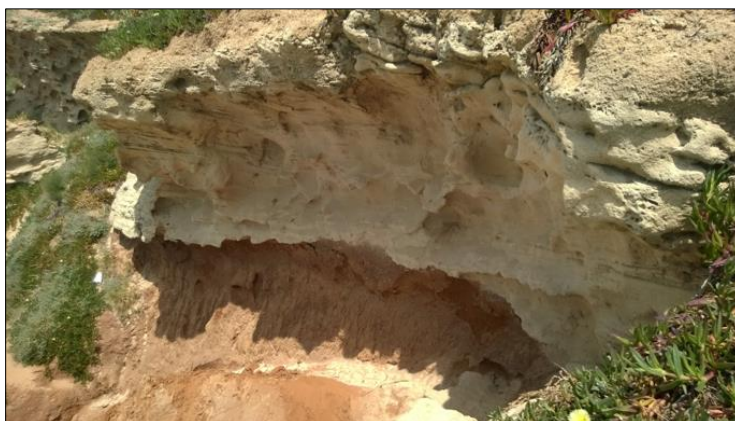
תמונה 2-2.1.2 : מגע חד בין
חמרת נתניה (חול חרסיתי
אדמדם) לכורכר ת"א
ובו נוצרים צנירים

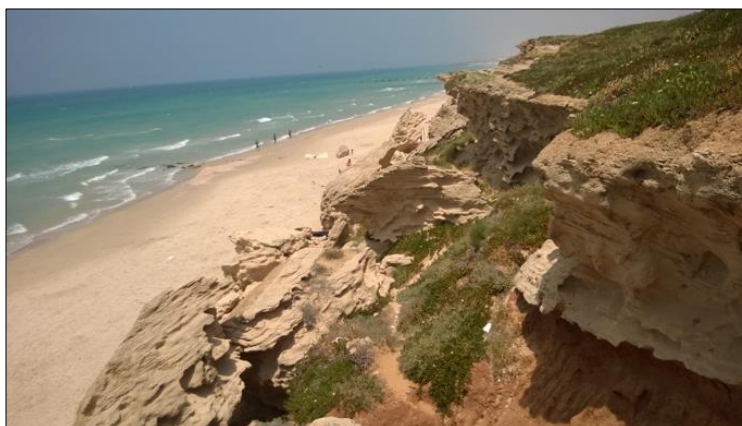
תמונה 3-2.1.2 : גושי כורכר תל
אביב שהתנתקו מראש המצוק
כתוצאה מהסרת החתך תחתיהם

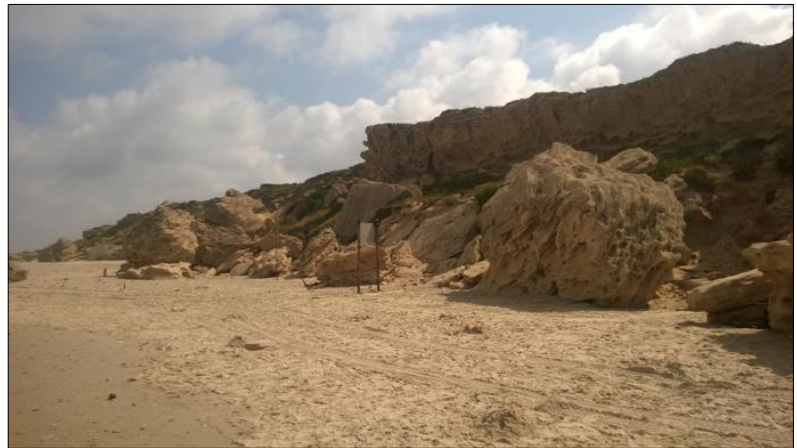
תמונה 2.1.2-4 : גושי כורכר תל אביב
שהגיעו לבסיס המצוק. קוטרם של
הגושים מגיע ל- 7-8 מ' ומשקלם
לעשרות טונות

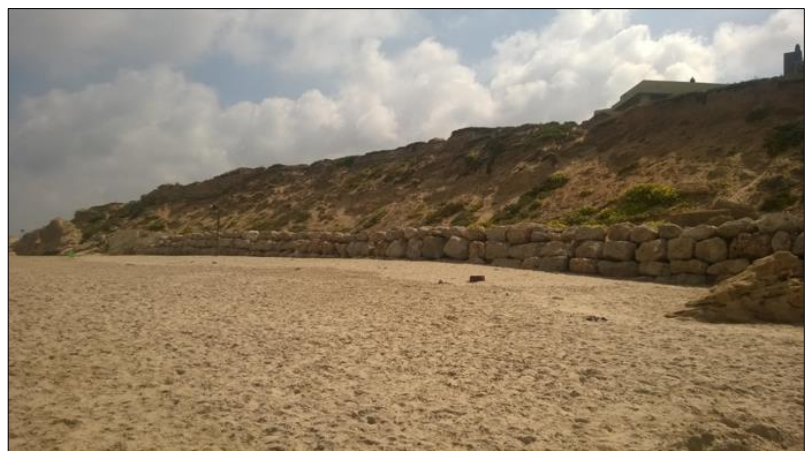
תמונה 2.1.2-5 : בחלקו המרכזי של
מקטע 5 כורכר ת"א חסר. חומת
אבנים נבנתה לאורך בסיס המצוק
בחלקים אלו

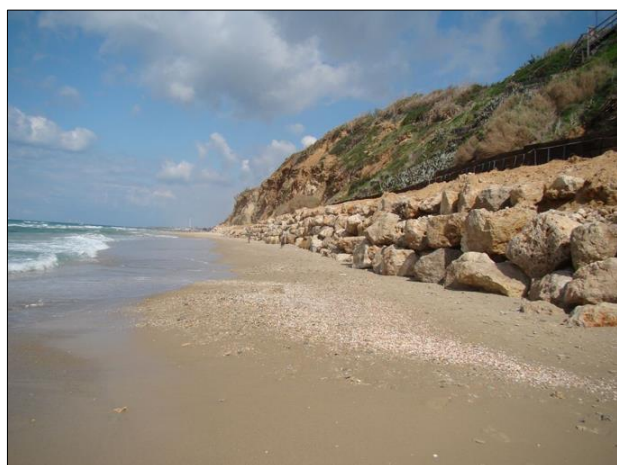
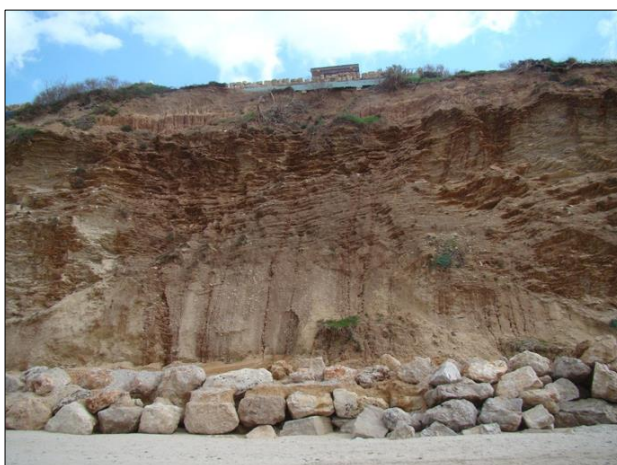
לפני מספר שנים בעלי הבתים הבנויים על גג המצוק ביצעו, ככל הנראה ללא היתר בנייה כחוק, הקמת מבנה בנוי אבנים במספר קומות כהגנה על בוחן המצוק. מסלעה זו למרות אופייה המאולתר מהבחינה הנדסית, משמשת כהגנה יעילה על בוחן המצוק ומונעת יצירת צנירים.

תמונות 2.1.3-4-2.1.3-5 : מסלעה שנבנתה ע"י דיירי הבתים בגג המצוק

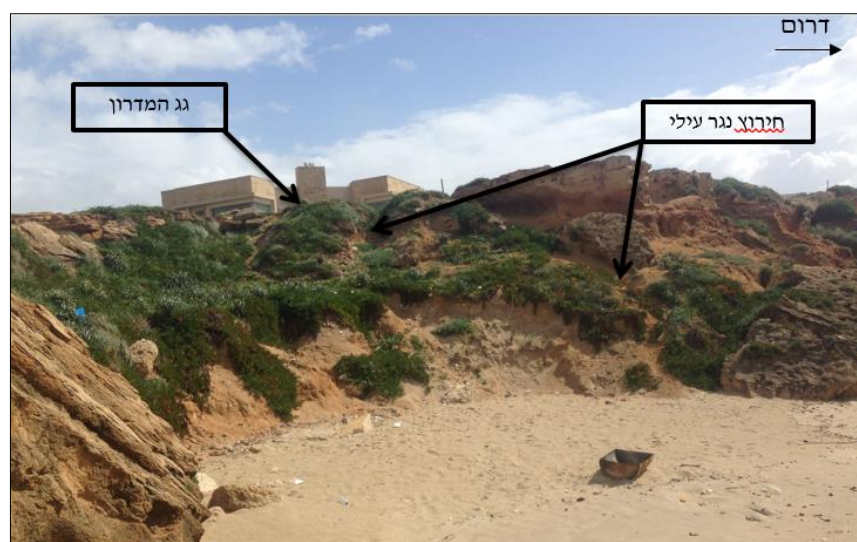
תמונה 2.1.4-2:
נגר עילי (מבט מכיוון
מערב למזרח)

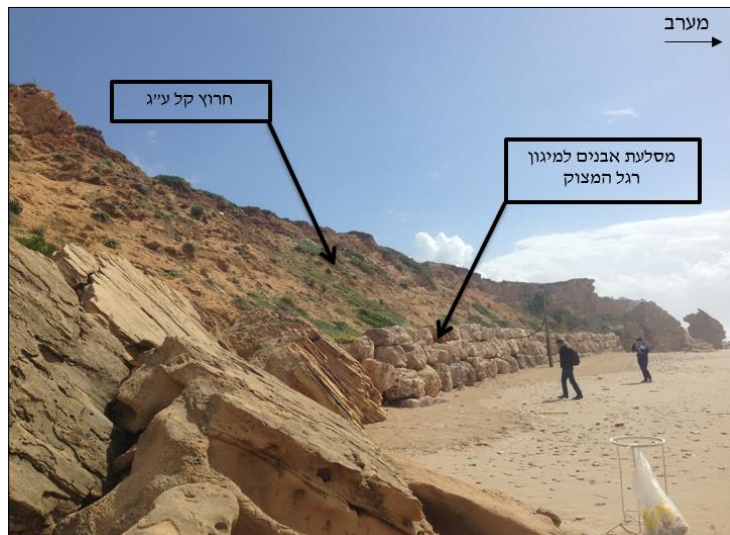
בחלקו הדרומי של קטע זה, קיים מיגון לבוהן המצוק בצורת טרסת אבנים. באזור זה המדרון נראה מוסדר ואחיד יותר בשיפוע. פחות חרוצים של נגר עילי נצפו ע"ג המדרון אולם קיימים בעיקר כתוצאה של גשם ישיר על המדרון הגורם לפירוק הקשרים בקרקע וגורם לאירוזיה קלה באזורים מסוימים. (תמונה 2.1.4-3).

תמונה 3-2.1.4 : מסלעה ברגל
המצוק והמדרון (מבט מכיוון צפון
לדרום)

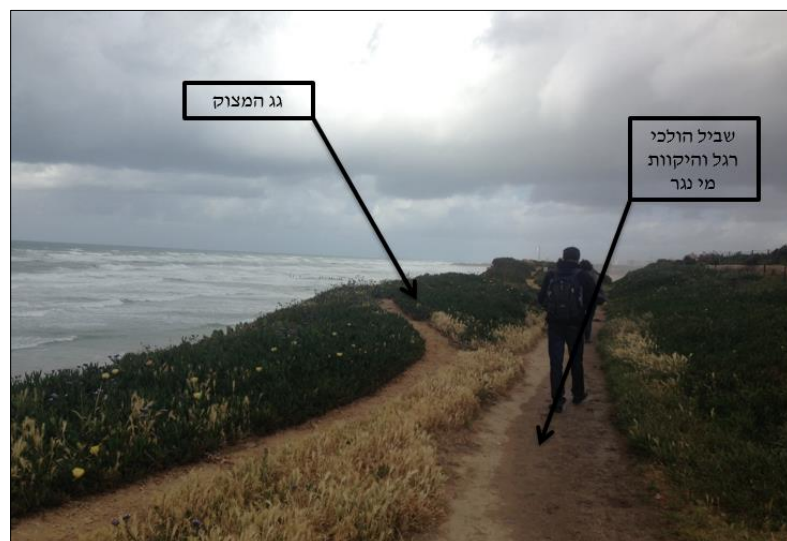
גג המצוק לכל אורכו, מוגבה מעט מסביבתו במזרח, ובצמוד אליו קיים שביל הולכי רגל שם נקווים חלק ממי הנגר מכיוון הבתים וגג המצוק. במקומות מסוימים לאורך השביל נתגלו סימנים של מים עומדים (שלוליות), דבר היכול לגרום לחלחול ולפגיעה ביציבות המצוק כתוצאה מפעולת מחתור-תמונה 4-2.1.4.

תמונה 4-2.1.4 : מסלעה ברגל
המצוק והמדרון (מבט מכיוון
צפון לדרום)

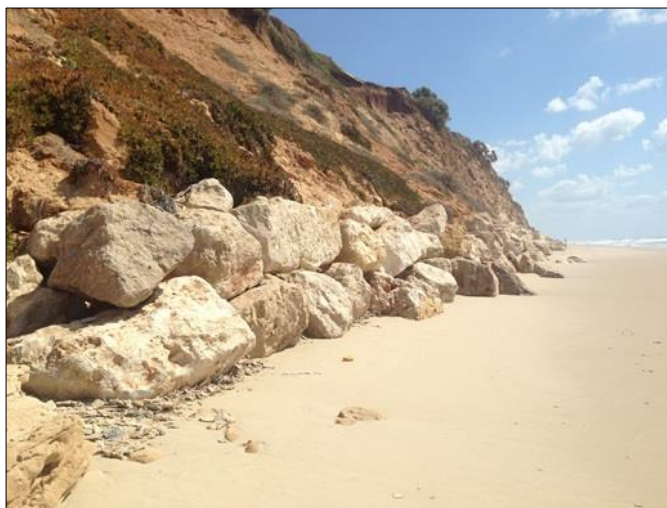
מבט 1 : מסלעה מאולתרת בבוהן המצוק

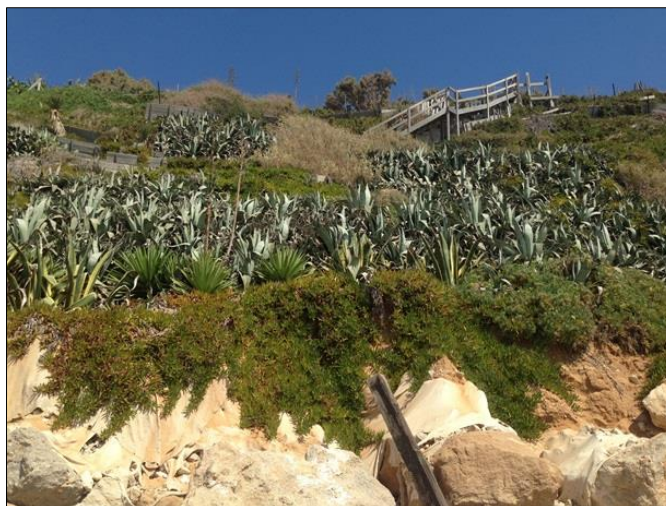
מבט 7 : מבט מהחוף אל הטרסות המגוונות
בצמחייה לא טבעית והירידות הלא
מוסדרות

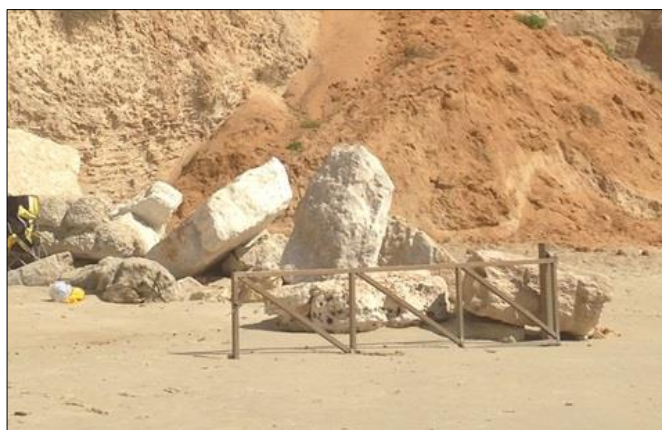
מבט 8 : שרידי קריסת המצוק בחלק הדרומי

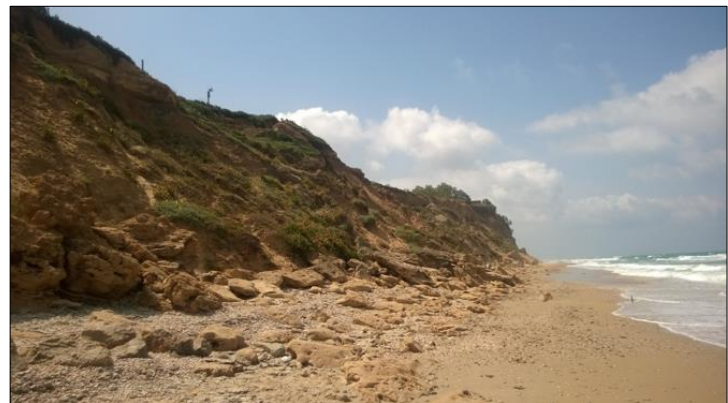
תמונה 2-2.2.2: חוף צר בהשוואה
 למקטע 5. שברי סלע מהכורכר
 העליון פזורים לאורך בסיס
 המצוק. על גבי המדרון ניתן
 להבחין בשברי כורכר נוספים
 בתהליך איטי של זחילה במורד
 המדרון

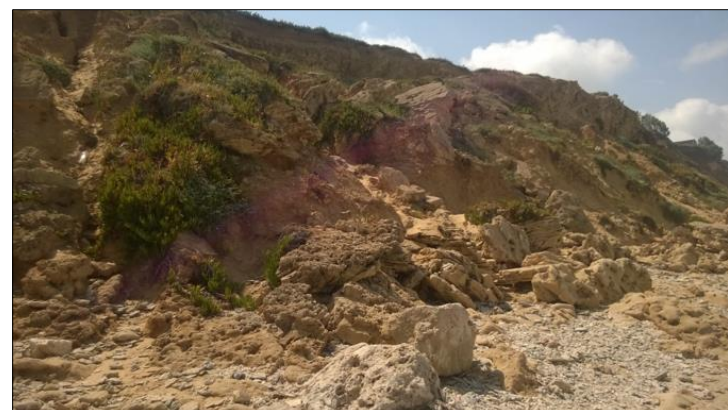
תמונה 3-2.2.2: גלישות מקומיות
 ושברי כורכר עליון בבסיס המצוק

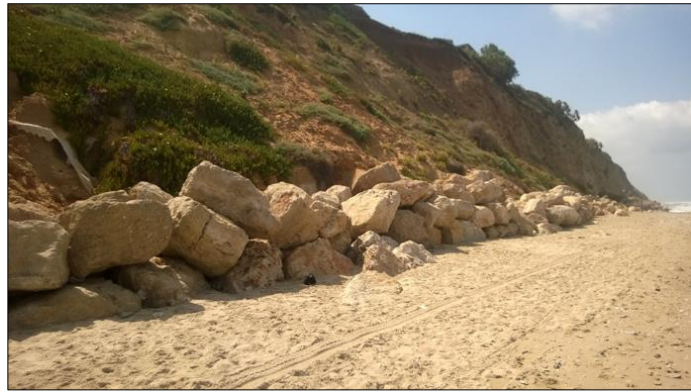
תמונה 4-2.2.2 : מסלעה לאורך חלקו
הדרומי של תת המקטע נותנים פתרון
חלקי בלבד לפעולת הבלייה של הגלים

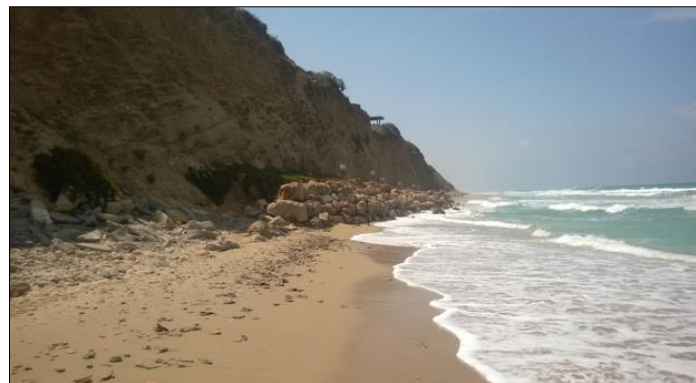
תמונה 5-2.2.2 : רצועת חוף צרה
יחסית לאורך מקטע B6. מסלעה
בגובה 2-3 מ' עוקבת אחר בסיס
המצוק התלול שגובהו ~25 מ'

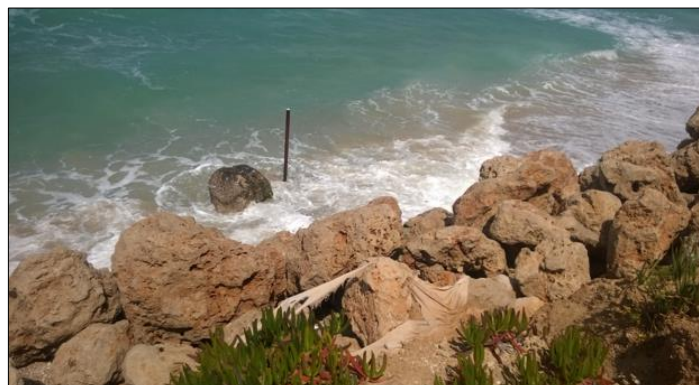
תמונה 6-2.2.2 : גם כשהים אינו
סוער, גלי הים מגיעים עד למסלעה.
בעורף המסלעה קיימים שרידי
יריעות גיאוטכניות ממולאות חול
ושברי אב"ח

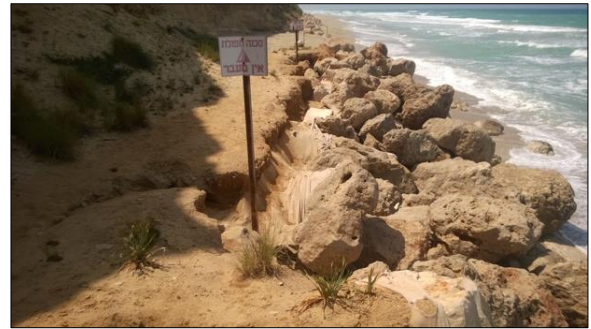
תמונה 2.2.2-7 : המסלעה בבסיס המצוק הכוללות שרידי יריעות הגיאוטכניות הממולאות בחול בגבה

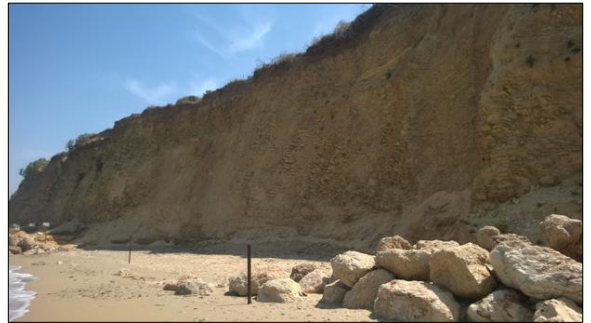
תמונה 2.2.2-8 : צלקת שנותרה בתחום הכורכר העליון לאחר קריסה של חומר. הקריסה גרמה לפירוק המסלעה שמתחתיה וסחיפתה לים
