החברה הממשלתית
להגנות מצוקי
חוף הים התיכון בע"מ

תמ"א 9/13 א'- תכנית מתאר ארצית חלקית להגנה על מצוקי החוף לאורך הים התיכון

ניתוח תא שטח מס' 30 - חוף נחום גולדמן, תל אביב-יפו

דוח מסכם

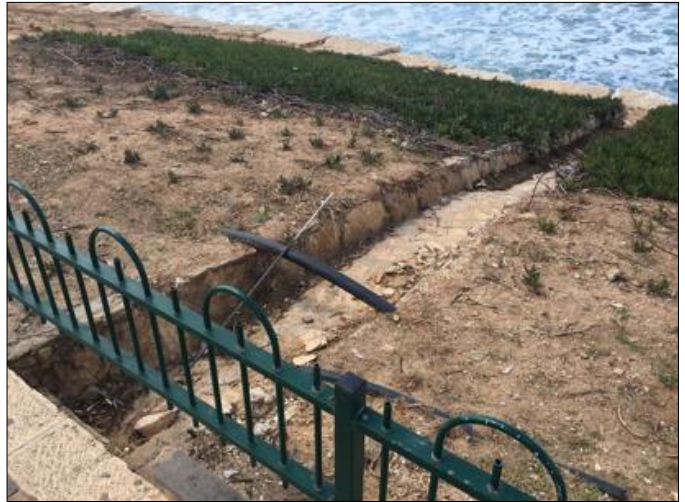
מבט 4- מבט למגלש ניקוז קיים ע"ג המדרון

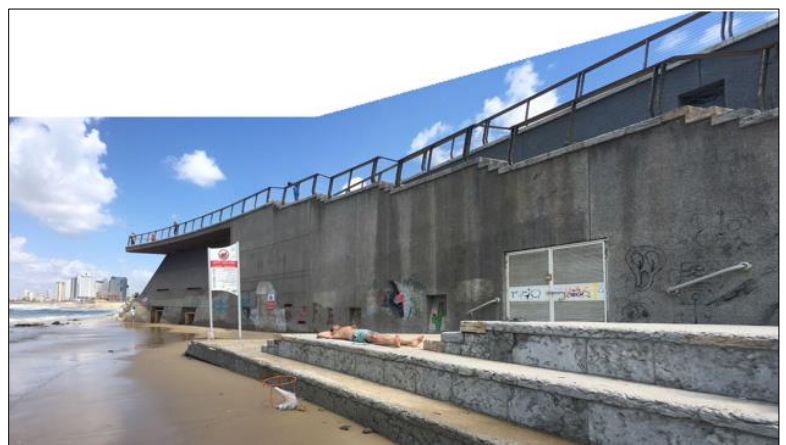
מבט 6- מבט מהחוף אל נקודת התצפית. מתחת לתצפית נראה מוצא ניקוז עירוני וחדרי תשתיות של העירייה.

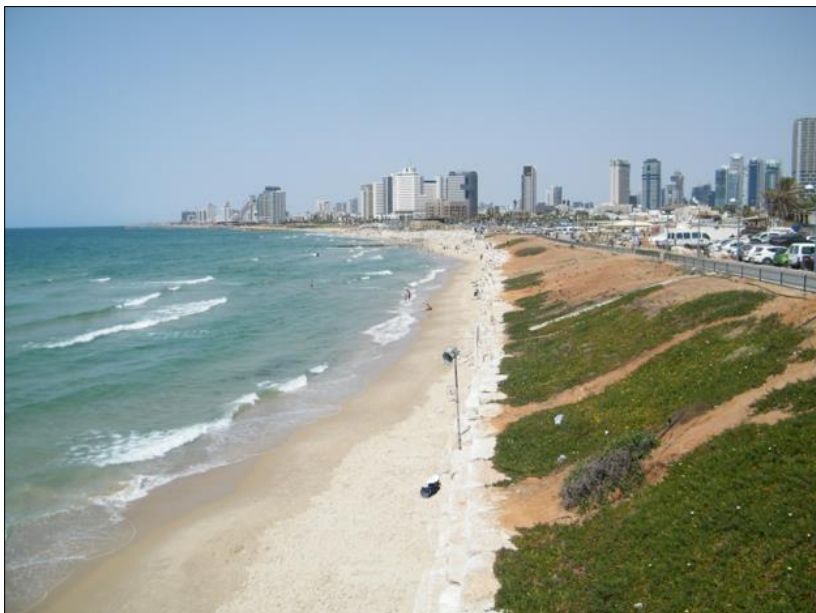
תמונה 1.5-1 : מקטע צפוני- מסלעה וטיילת בראשה

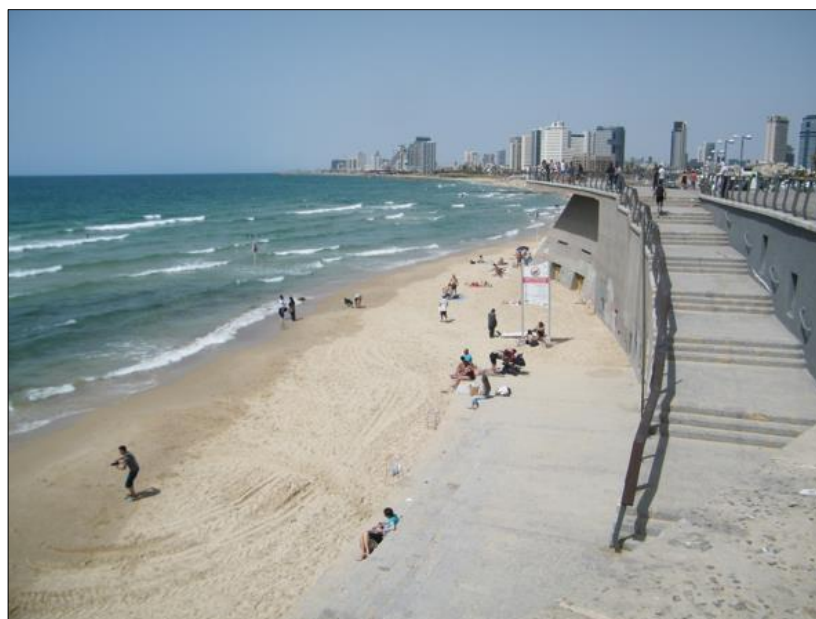
תמונה 1.5-2 : קיר תומך גבוה שמתחת לטיילת וגרם המדרגות היורד לחוף הים

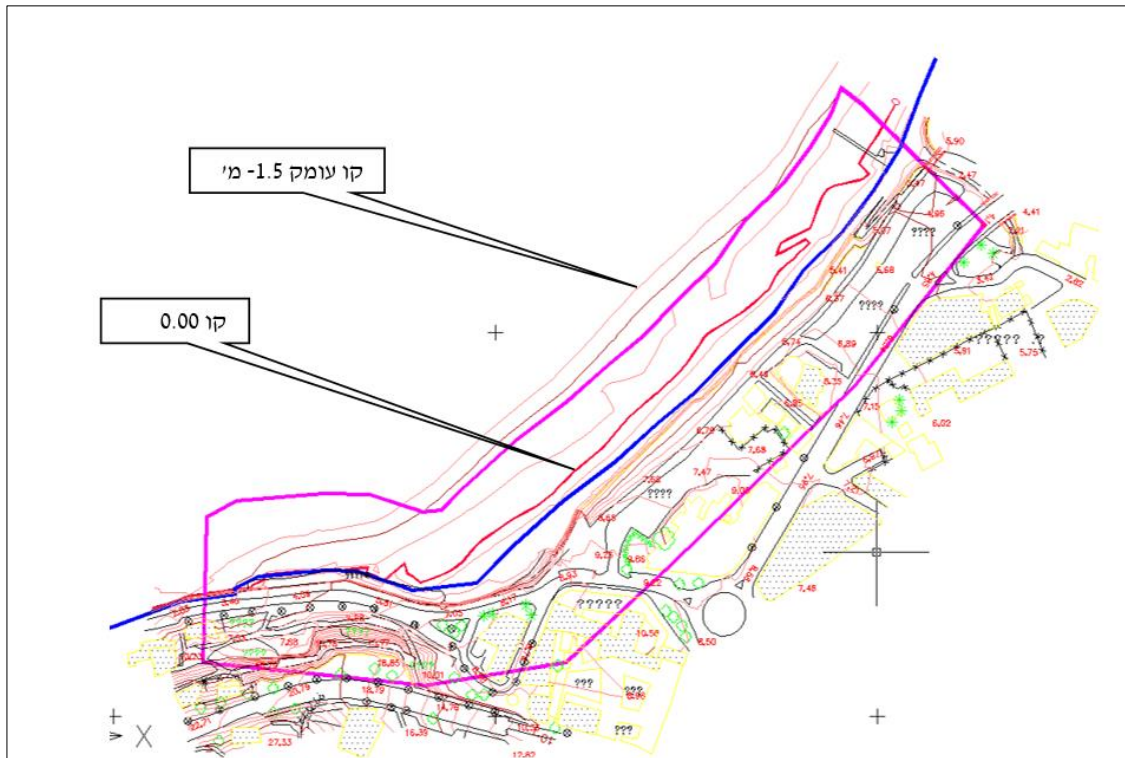
כאמור, רוחב רצועת החוף צרה ובחודשי החורף מצטמצמת עד כדי מטרים בודדים וחוזרת להבנות בחודשי הקיץ. המדידה הבתימטרית שהתקבלה (תמונה 1-1.6.4) מסמנת עומקים רדודים בלבד (עד 1.5 מ'). בין מפלסים 0.00 ו-0.5 מ', שיפוע הקרקעית הנו מתון מאד 1:60 ועד קו עומק 1.5 – מ' משתנה לכדי 1:30. השיפוע המתון בסביבות קו המים מצביע על אזור הנתון לחתירה, הגורמת להצרת רצועת החוף כמצוין לעיל.

תמונה 1-1.6.4: מדידה בתימטרית- תא שטח גולדמן

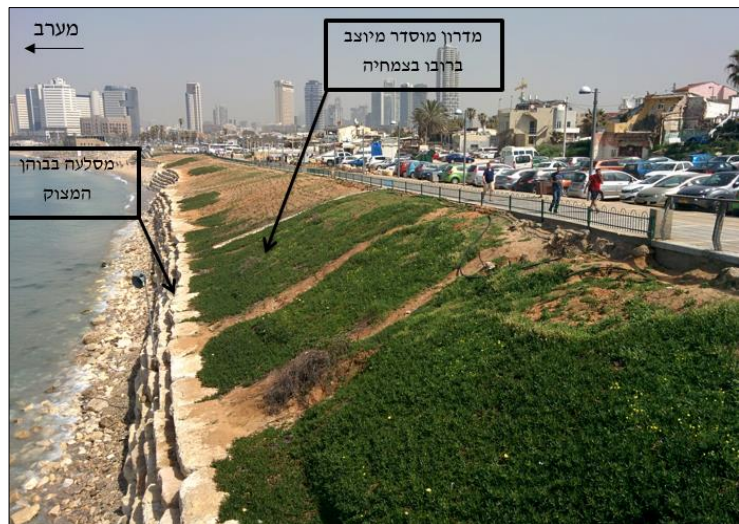
תא שטח זה מחולק לשני חלקים עיקריים. החלק הצפוני: מדרון מוסדר ומיוצב אשר ברגלו מסלעה להגנה על בוחן המדרון. המדרון מוסדר לכל אורכו ומיוצב בצמחיה ברובה- תמונה 1.7-1.

תמונה 1.7-1: צפון המקטע- מדרון מוסדר מוגן ומיוצב (מבט מכיוון דרום לצפון)

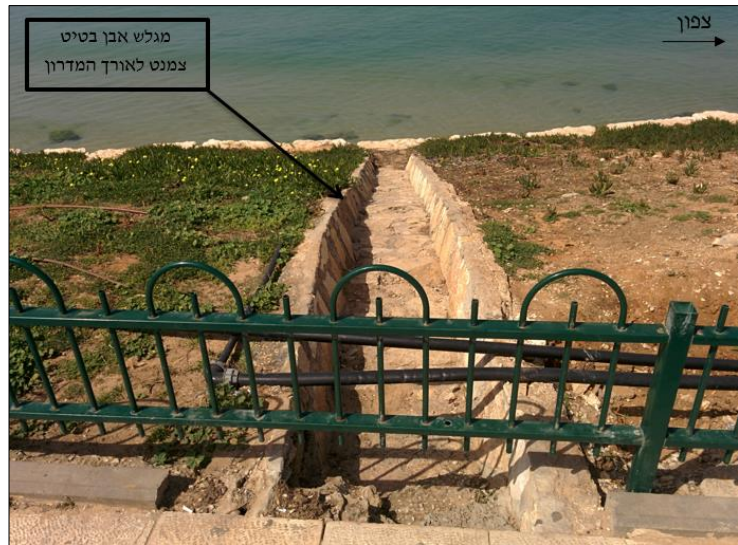
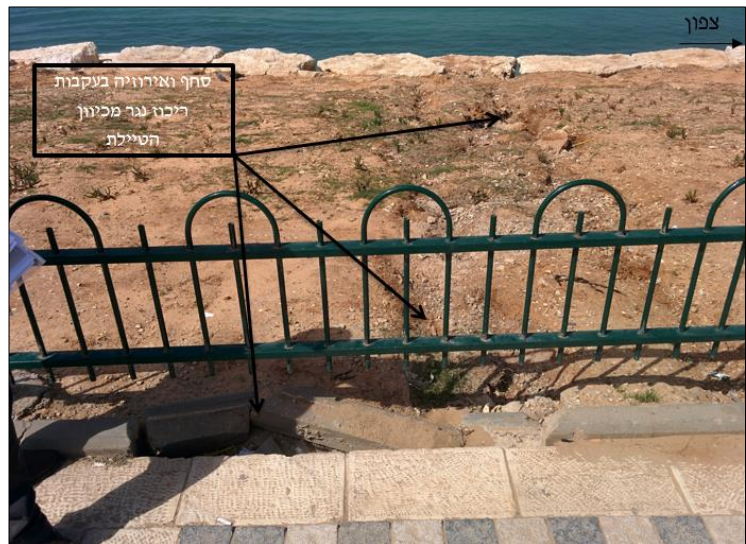
לאורך המדרון ממוקמים מגלשים לניקוז מי הנגר מכיוון הטיילת שבגג המדרון. במקומות מסוימים, היכן שאין המצאות של מגלשי ניקוז, לאורך המדרון נתגלו סימני סחף כתוצאה מריכוז נגר מכיוון הטיילת (תמונות 1.7-2-1.7-3).

תמונה 2-1.7 : צפון המקטע-מגלש אבנים בטיט צמנט לאורך המדרון (מבט מכיוון מזרח למערב)

תמונה 3-1.7 : צפון המקטע-מגלש אבנים בטיט צמנט לאורך המדרון (מבט מכיוון מזרח למערב)

- הסדרת ניקוז בגג המצוק:**
 - הסדרת אבן השפה רציפה לאורך הטיילת כך שתרכז את הנגר העילי לכיוון מגלשי הניקוז הקיימים.
 - במידת הצורך, הוספת מגלשי ניקוז דומים למגלשים הקיימים כיום לניקוז מיטבי של הנגר העילי מכיוון הטיילת.

2. תחזוקה שוטפת של המסלעה וקיר הים- הצורך בתחזוקה ייקבע על פי תוצאות הניטור. יצוין כי בנוסף לתיעוד באמצעות צילום ו/או וידאו, תבוצע בדיקת תקינותם ושלמותם של המסלעה ושל הקיר.
3. הוספת סלעים בים בהמשך להגנה הקיימת בדרום תא השטח ועד לכניסה לנמל יפו, עפ"י תכנון עיריית תל אביב. ההגנה מוצעת לאורך כ-180 מ', כאשר רק 40 מ' מהם מצויים בתוך תא השטח הנידון. נושא זה יוסדר סטטוטורית עם אישור תיקון 1 לתמ"א 9/13 א' המציע את הארכת תא השטח דרומה.
4. הסדרת הנגר העילי המגיע מאזור הטיילת ואינו מנוקז באופן ישיר אל המגלשים הקיימים הממוקמים ע"ג המדרון. עקב כך נוצרים התחרויות ופרוצים קטנים ע"ג המדרון. הסדרה זו יכולה להתבצע ע"י התקנת אבן שפה מוגבהת אשר תמנע מעבר נגר עילי לכיוון המדרון ותסדיר את זרימת הנגר לכיוון המגלשים הקיימים. במידת הצורך יוספו מגלשים נוספים ע"ג המדרון. המיקום המדויק של הנ"ל יקבע בשטח לעת ביצוע העבודות.

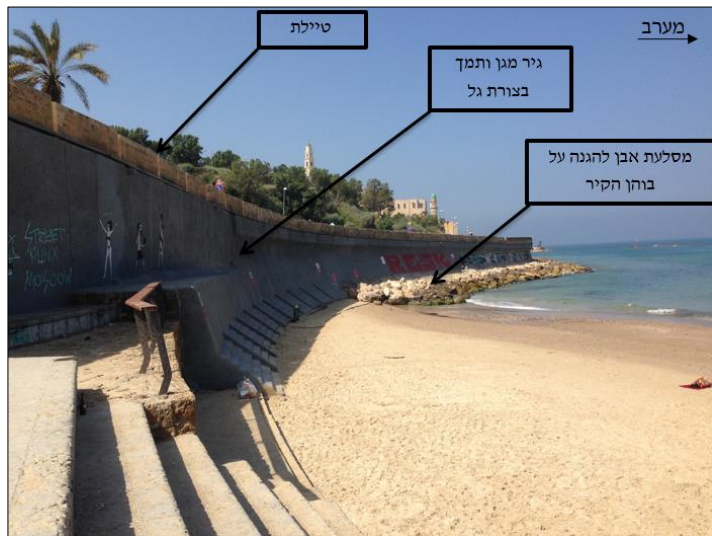
בחלקו הדרומי קיימת טיילת הנשענת על קיר מיגון גבוה מבטון בצורת גל לשבירת האנרגיה. בבוהן הקיר הקימו מסלעה להגנת בסיס הקיר (תמונה 4-1.7).

תמונה 4-1.7 : מדרון מוסדר וקיר מיגון עם מסלעה (מבט מכיוון צפון לדרום)

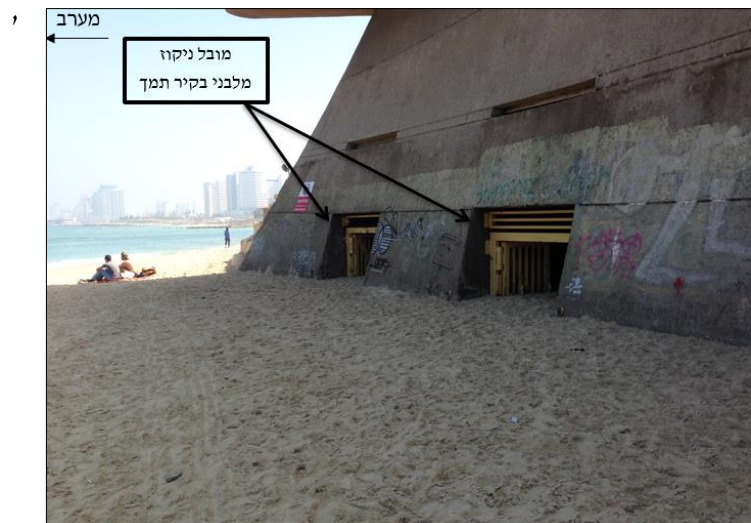
בין החלקים הצפוני והדרומי של תא שטח זה קיימת "המרפסת". המרפסת הינה קטע טיילת בולט כלפי מערב מעל קיר תמך. נקי' זו ממוקמת מעל מובל ניקוז מלבני כפול גדול בגודל המנקז את השטח הצפוני של העיר יפו (תמונה 5-1.7).

תמונה 5-1.7 : מובל ניקוז כפול מלבני מתחת ל"מרפסת" (מבט מכיוון דרום לצפון)

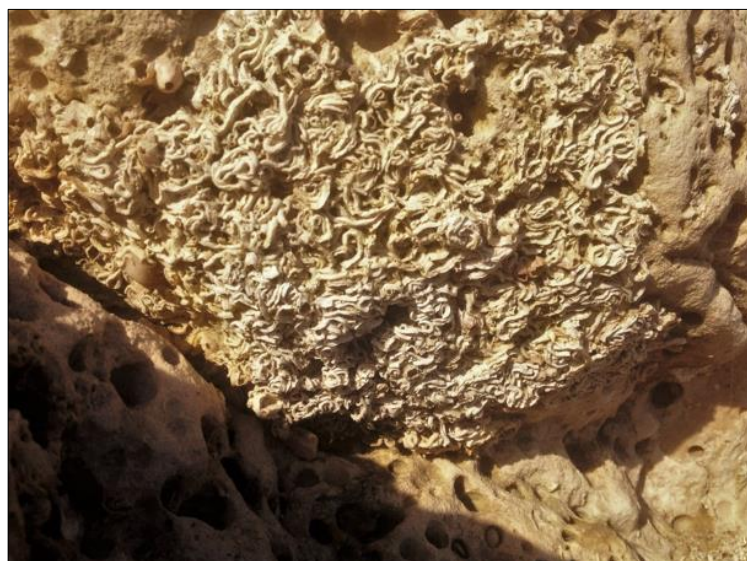
הסלעים שבמסלעה הבנויה מאוכלסים בקרבת קו המים בחלזונות חופית מנוקדת *Echinolittorina punctate* וחופית חיוורת *Melaraphe neritoides* ובבלוט הים – בלוטון מצוי *Chtamalus stellatus*. מינים אלה אופייניים לחגורת העל-כרית בחופים סלעיים בארץ. בתוך המים מפוזרים סלעים שרובם הושלכו כנראה בזמן בניית סלעיות המיגון. הסלעים חשופים לשחיקה בלתי פוסקת כתוצאה מתנועת החול. רוב הסלעים אינם מאוכלסים בצמחים ובע"ח ימיים. חלקם מכוסים באצות ירוקיות מהסוג פרשדונית *Enteromorpha sp.* שאופיינית לעתים קרובות לבתי גידול מזוהמים או מופרים שאינם בני-קיימא. חלק מהסלעים מכוסים בשרידי צמדת-ים fouling בעיקר שרידי בלוטי-ים וצינורות של תולעים רב-זיפיות ממשפחת הסלילוניתיים *Serpulidae*. הדבר מעיד כנראה שהסלעים שהו בעבר בתוך הים, במים רדודים- תמונה 3-1.8. שרידי צמדת-ים נמצאים בתוך שקעי סלע מעטים המוגנים משחיקת הגלים. אחוז הכיסוי שלהם קטן מ-1%.

תמונה 3-1.8: שרידי צמדת-ים (בלוטי-ים ותולעים רב-זיפיות) על מסלעה, צולם ב-5.5.2016, נ.צ.
