**המצוק החופי
 ניתוח תאי שטח**
 תא שטח 39
 אשקלון דרום
 ערכי טבע יבשתיים חופיים

המצוק החופי
ניתוח תאי שטח
תא שטח 39
אשקלון דרום
תשריט מסי 1.3.6
ערכי טבע ימיים

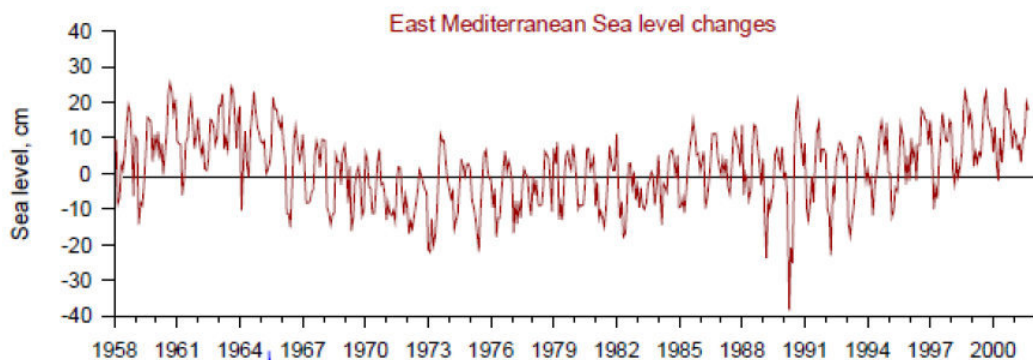
איור 32: השתנות מפלס פני הים

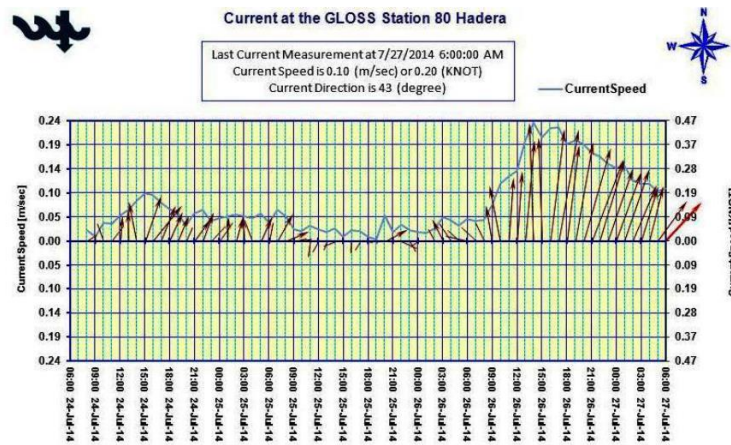
איור 33: פילוג עוצמה וכוון הזרם כפי שנמדד מול חוף אשדוד מוצג באיור הבא

עוצמת הזרם אינה גדולה על אף שבעת סערות חזקות, מהירות הזרם יכולה להגיע לכדי 2 מ'/'ש'. מדידת עוצמה וכוון הזרם בעומק מים של כ- 25 מטר מבוצעת באופן שוטף ע"י המכון לחקר ימים ואגמים באמצעות מכשור המוצב במסופי הפחם בחדרה ואשקלון. ראה דוגמא מאתר המכון להלן באיורים שלהלן.

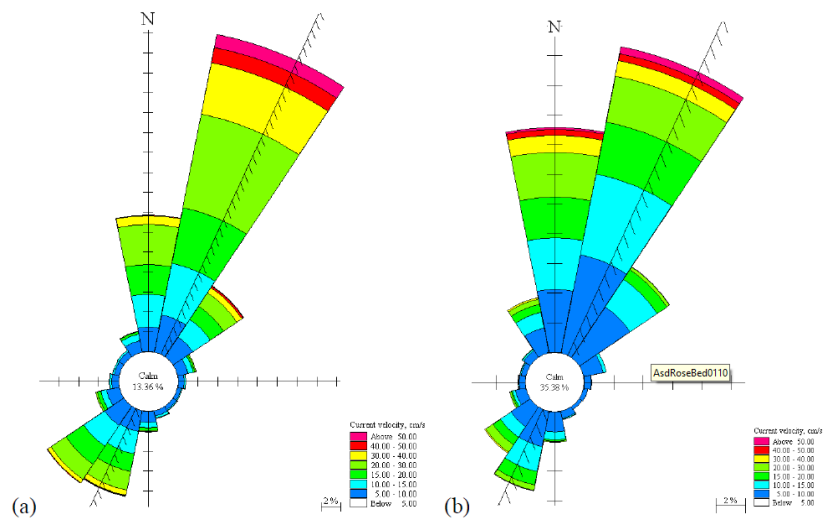
Fig. 7.3 – Annual current rose diagrams: (a) near-surface and (b) near-bottom (stations Asd1, Asd2 and Asd3, 01.04.2001-31.03.2010). Source: *Levin et al.* (2012).

איור 34: התפלגות עוצמה וכיוון זרם, (a): בסמוך לפני המים (b): בסמוך לקרקעית

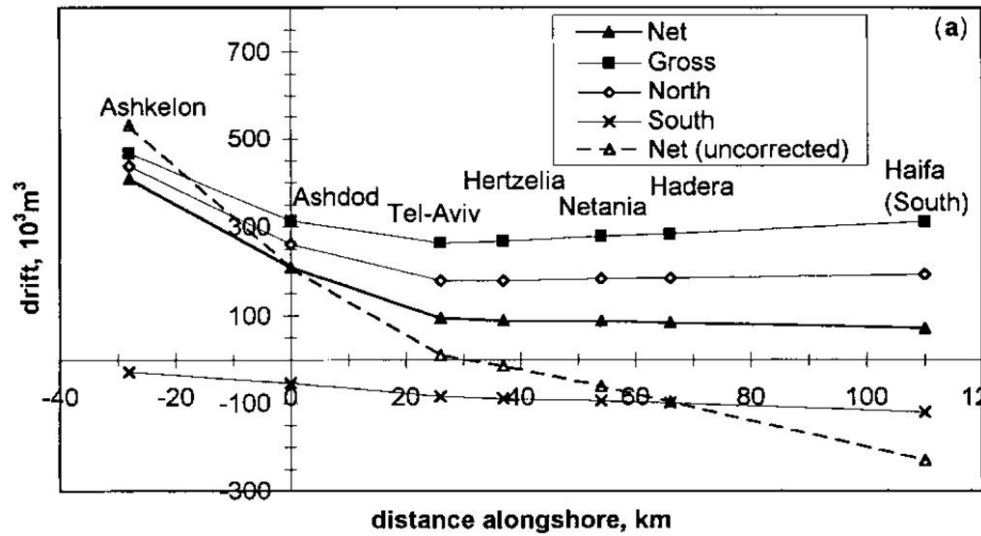
באיור הבא, הלקוח מ- Kit (2010) מוצגות תוצאות החישוב לאורך חופי ישראל.

איור 36: תוצאות חישוב הסעת חול לאורך חופי ישראל, Kit 2010

עבור חוף אשקלון ערכי הסעת חול הינם:

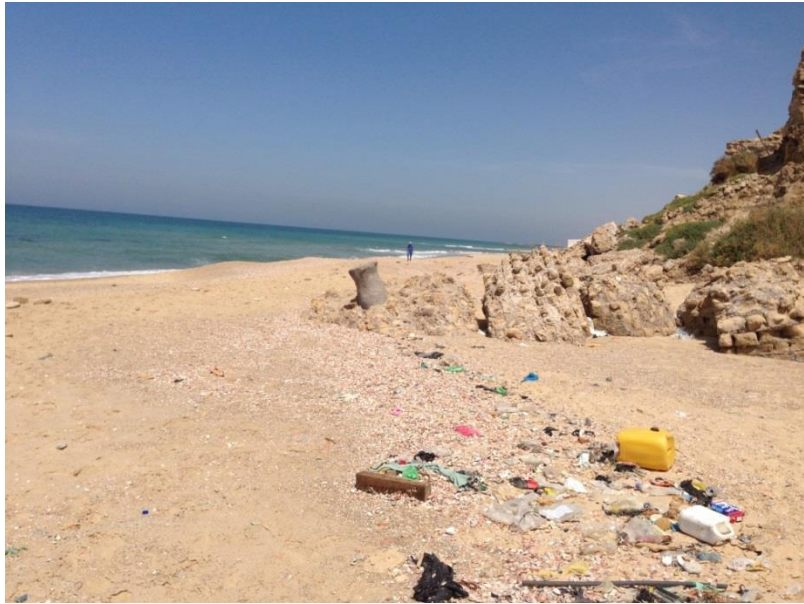
תמונה 16: קטע חוף בסמוך למצוק באזור אמצע תא השטח. חוף צר בעל שרידי דרדרת מהמצוק ושרידי ארכיאולוגיה. ניתן לראות את מצבורי האשפה שהובלו לחוף על ידי הגלים.

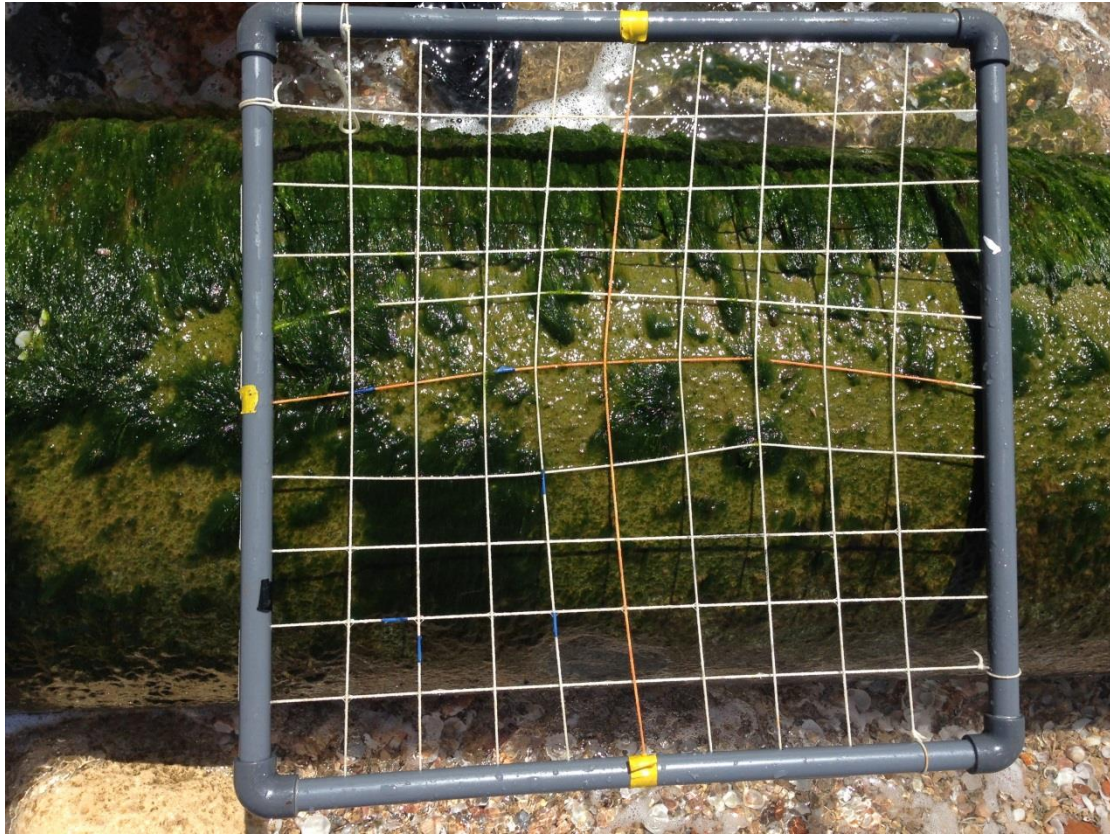
תמונה 18: שרידים ארכיאולוגים בקו החוף. עמוד גרניט עם כיסוי חי של אצות מסוג פרשדונית. (אזור "סלע בלט").

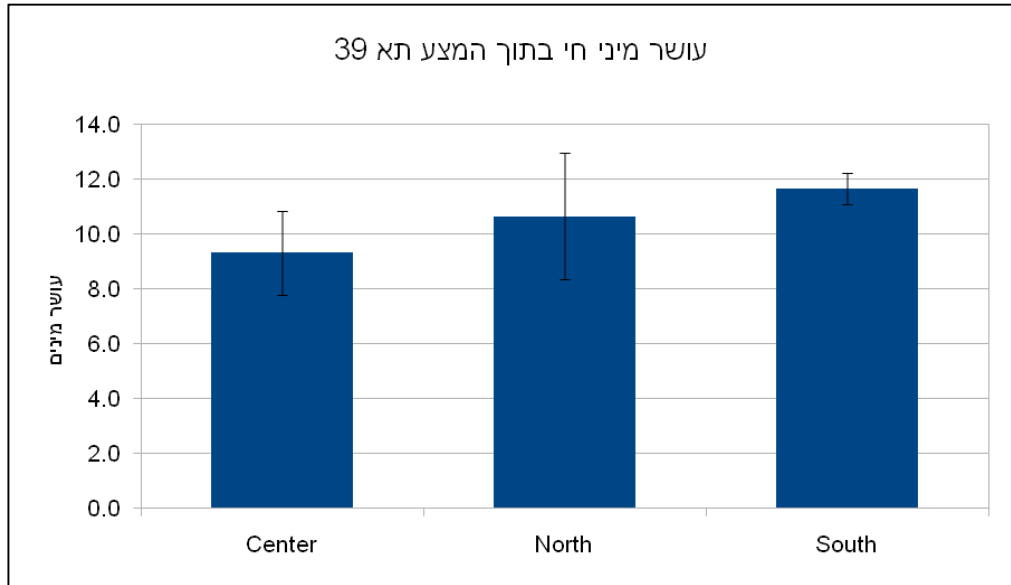
איור 42: עושר מינים ממוצע (וסטיות תקן) של החי בתוך המצע הרך, תא 39, אביב 2016. קואורדינטות עבור נק' הדיגום בשטח מצוינות בטבלה שלעיל

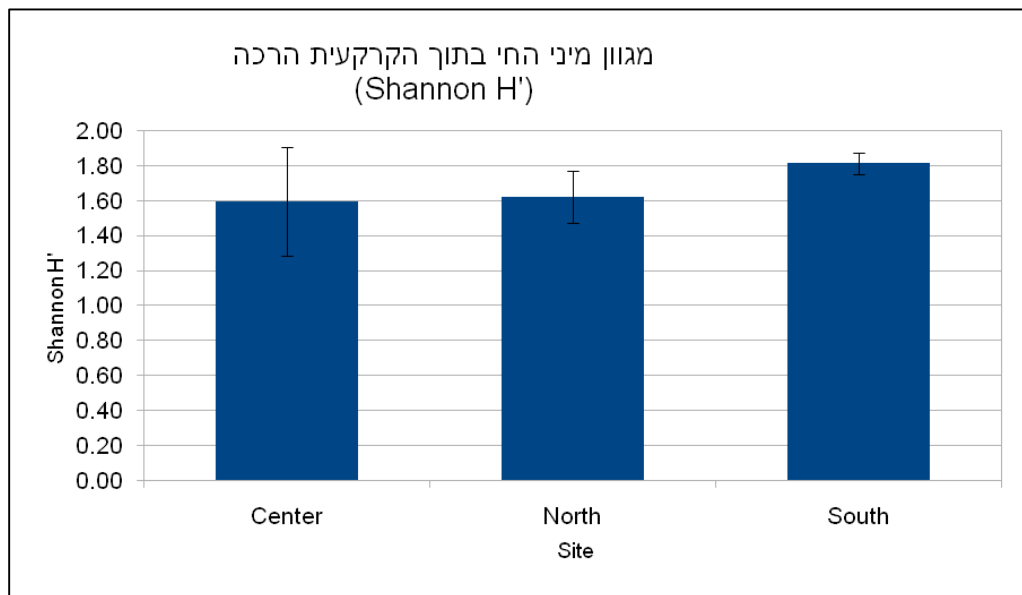
איור 43: מגוון מינים (Shannon H'), ממוצע וסטיות תקן של החי בתוך המצע הרך, תא 39, אביב 2016. קואורדינטות עבור נק' הדיגום בשטח מצוינות בגוף הדוח.

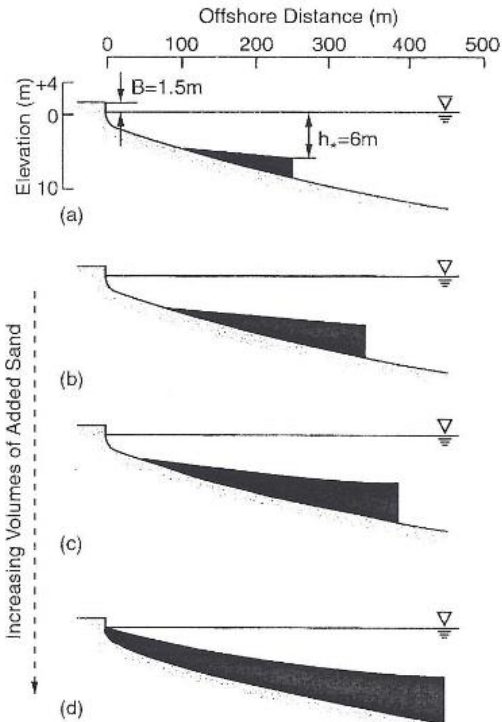
Figure 11.5 Effect of increasing volume of sand added on resulting beach profile. $A_F = 0.1 \text{ m}^{1/3}$ ($d_F = 0.2 \text{ mm}$), $A_N = 0.2 \text{ m}^{1/3}$ ($d_N = 0.875 \text{ mm}$), $h_s = 6 \text{ m}$, $B = 1.5 \text{ m}$ (from Dean 1991). (a) Added volume = $120 \text{ m}^3/\text{m}$; (b) Added volume = $490 \text{ m}^3/\text{m}$; (c) Added volume = $900 \text{ m}^3/\text{m}$; (d) Added volume = $1600 \text{ m}^3/\text{m}$; case of incipient dry beach.

אור 47 - השפעת כמות חול מוזנת על פרופיל החוף הנוצר, לקוח מ- R G Dean & R A Dalrymple Coastal Processes and Engineering Applications
