החברה הממשלתית להגנות מצוקי חוף הים התיכון בע"מ  
The Mediterranean Coastal Cliffs Preservation Government Company Ltd.

## אשקלון תא שטח 38 – דוח ניטור 2016-2017

כתיבה: ד"ר רוני נהוראי

נתניה, שבת תשע"ח, פברואר 2018

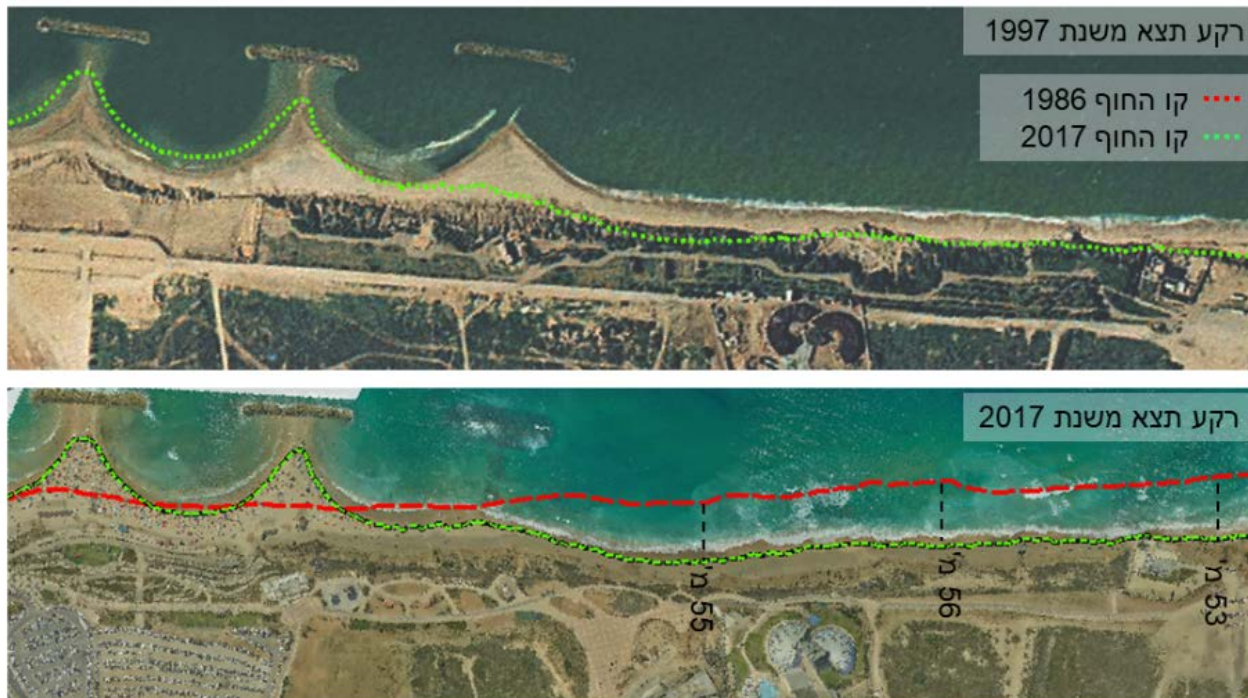
**איור 2.1.1 נסיגת קו החוף בין השנים 1986-2017.**

במשך 30 השנים האחרונות (1986-2017) קו החוף נסוג ב-55 מ' (איור 2.1.1). עיקר הנסיגה היא מצפון לשוברי הגלים, וככל שנצפין מתא השטח הנסיגה הולכת וקטנה (כ-15 מ' נסיגה, קילומטר צפונית לתא השטח).

קו החוף מ-2017 מבוסס על תצלום אורתופוטו מחודש יוני. קו החוף משנת 1986, מבוסס על מפה טופוגרפית שנמדדה בשיטה הפוטוגרמטרית בתאריך 17.07.1986. יש לקחת בחשבון סטייה של מס' מטרים בקו החוף, עקב סטייה בעיגון המרחבי של המפה הטופוגרפית מול האורתופוטו.

**למעלה – קו החוף מ- 6.2017 (בירוק) על רקע אורתופוטו משנת 1997. למטה – קו החוף מ- 17.07.1986 על רקע אורתופוטו מ-6.2017. רוחב הנסיגה כ-55 מ'.**

בין השנים 1986 ל-2017 נסוג קו החוף בשיעור של כ-50 מ' (2.1.1). הנסיגה התרחשה בתהליך הדרגתי והואצה עם בניית המרינה. בפרק זה נעשה ניתוח בין 3.2016 ל-3.2017 עבור הפרשי גבהים (איור 5.3.1 למעלה) וכמויות מילוי/חפירה (איור 5.3.1 למטה). ממפת הפרשי הגובה עולה כי בהשוואה בין שתי התקופות, באזור מול השובר הצפוני השקוע קיימת גריעה של חול (עד גובה -1 מ'), ברצועת החוף מול מלון הולידיי אין, לאורך כ-250 מ', קיימת תוספת של חול (+1 מ'). יש לציין שהחישוב כולל שנוע חול בכמות של 7,800 קוב שבוצע בדצמבר 2016 מהשובר הצפוני השקוע ועד מלון הולידיי אין.

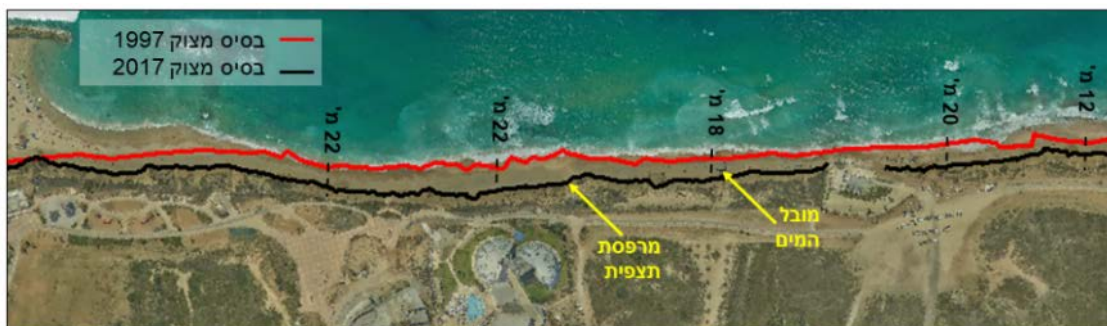
**איור 2.2.1 נסיגת בסיס המצוק בין השנים 1997-2017.**

נסיגת בסיס המצוק נעה בין 12-22 מ' בין השנים 1997 ל-2017 (איור 2.2.1). ביטוי לנסיגה ניתן לראות היטב במעביר המים (איור 2.2.2) שנבנה על קיר מצוק הכורכר ב-1998, ועם נסיגת המצוק נשאר חשוף עם תעלת הבטון המובילה אליו. נסיגת המצוק במעביר המים כ-18 מ' נכון ל-30.1.2017 (מדוד בשטח והן מהאורתופוטו). עדות נוספת לנסיגת המצוק ניתנת לזיהוי במרפסת התצפית ליד מלון הולידיי אין (איור 2.2.3).

- נסיגת בסיס המצוק נעה בין 22-8 מ' בין השנים 1997 ל-2017. עדות לנסיגת המצוק היא בחשיפת מובל המים שנבנה על קיר מצוק הכורכר ב-1998, ועם נסיגת המצוק נשאר חשוף עם תעלת הבטון המובילה אליו.

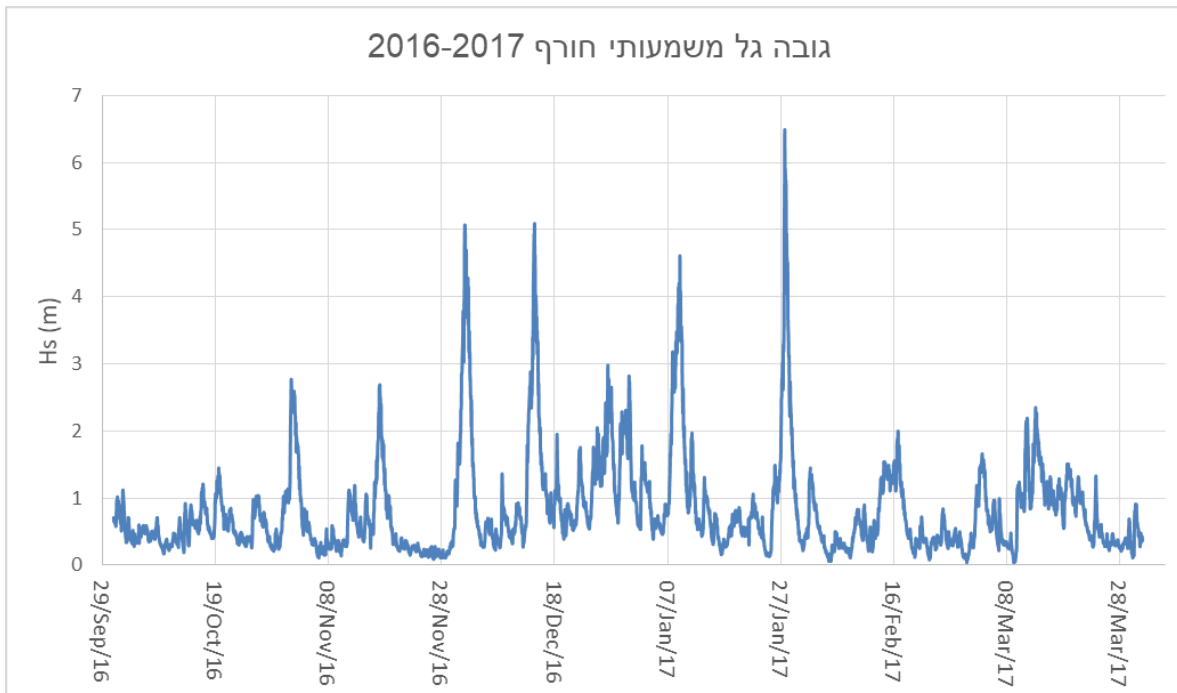
איור 2.3.1. גובה גל משמעותי מחורף 2016-2017. המקור – נתונים של חיא"ל מתחנת חדרה.

בחורף 2016-2017 התרחשו כ-4 סערות משמעותיות. הסערה החזקה ביותר התרחשה ב-27 לינואר 2017 עם גובה גל משמעותי של 6.5 מ' (טבלה 2), בעל זמן חזרה של אחת ל-5 שנים.

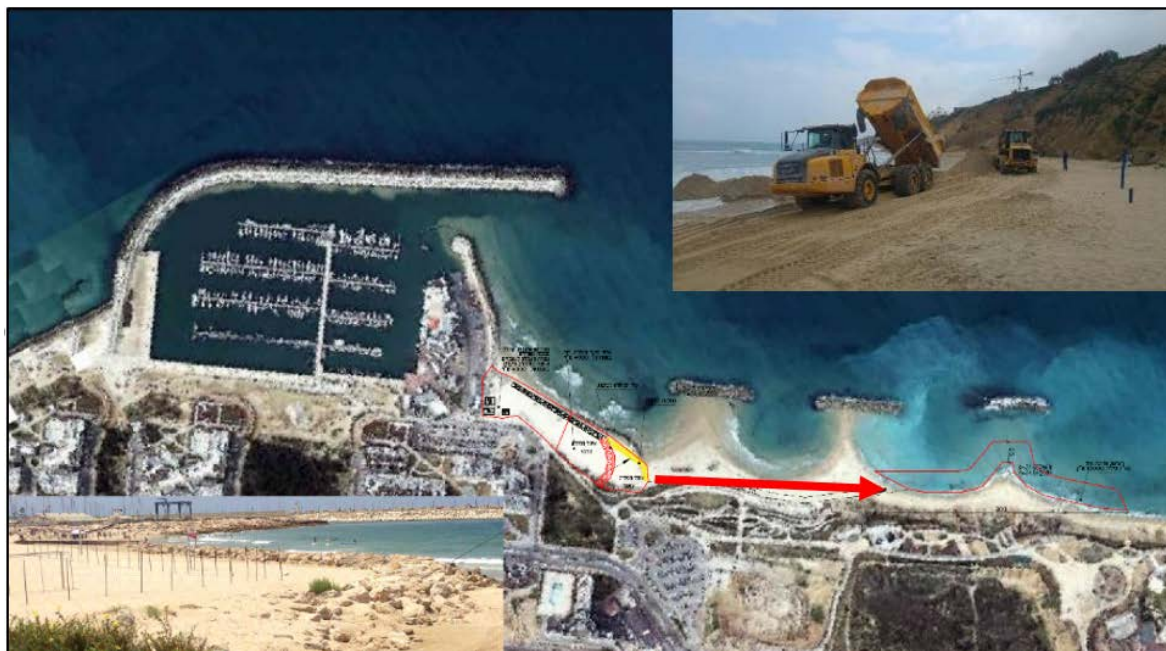
**איור 3.2. העברת חול מהמרינה לשובר הצפוני.**

**חול שנצבר בכניסה למרינה, נשאב והועבר לאחסון על החוף. בפברואר 2016, כ- 11,000 מ"ק חול הועברו בשינוע יבשתי מהכניסה למרינה לחוף מול השובר הצפוני (תיחום בקו אדום).**

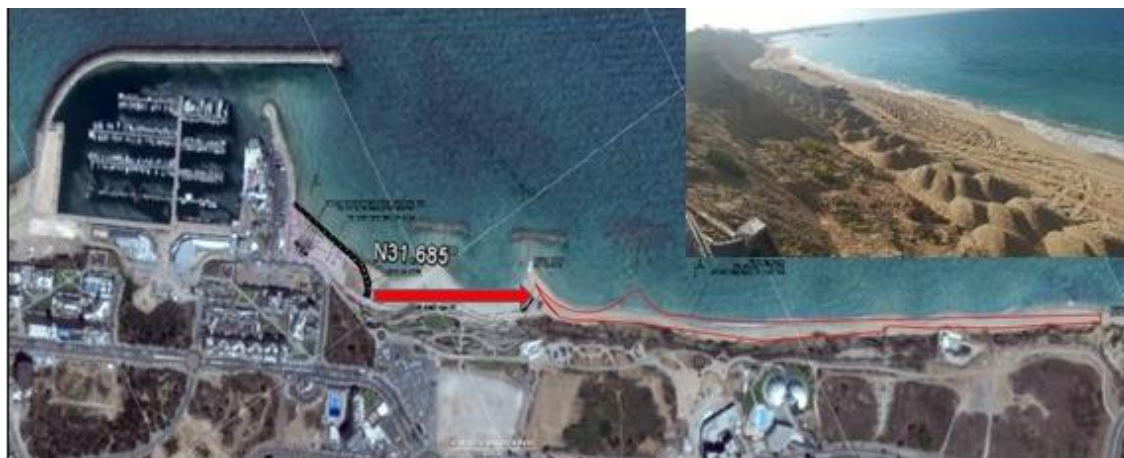
**איור 3.3. העברת חול מהמרינה לאורך החוף.**

**בדצמבר 2016 ובדצמבר 2017, כ- 7,800 , 20,000 מ"ק חול בהתאמה, הועברו בשינוע יבשתי מהכניסה למרינה ופוזרה בחוף עד מצפון למלון הולידי אין (תיחום בקו אדום).**

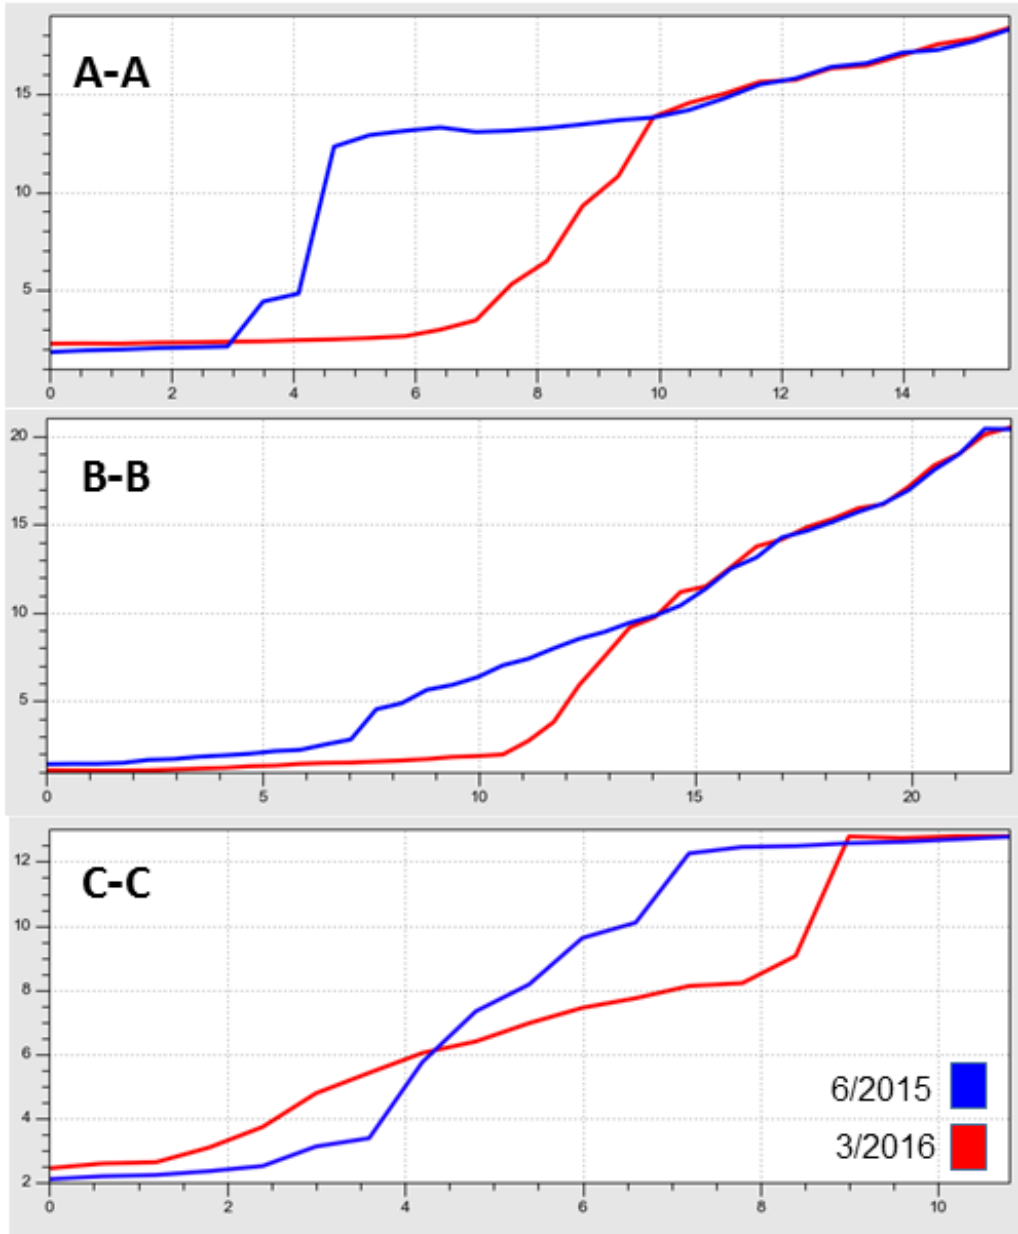
ניתן לחלק את נסיגת בסיס המצוק לשלושה מצבים: (1) התמוטטות המצוק ושטיפה ע"י הגלים של תוצרי ההתמוטטות לרגלי בסיס המצוק (חתך 1, איור 5.2.1), (2) שטיפה של בסיס המצוק (חתך 2), (3) התמוטטות המצוק והערמות תוצרי ההתמוטטות בבסיס המצוק (חתך 3).

**איור 5.2.1. חתכים טיפוסיים לנסיגת המצוק בין 2015 ל-2016. קווי המצוק מבוססים על נתוני Lidar מ-6/2015 (בכחול) ו-3/2016 (באדום). מיקומי החתכים מוצגים באיור 5.2.3.**

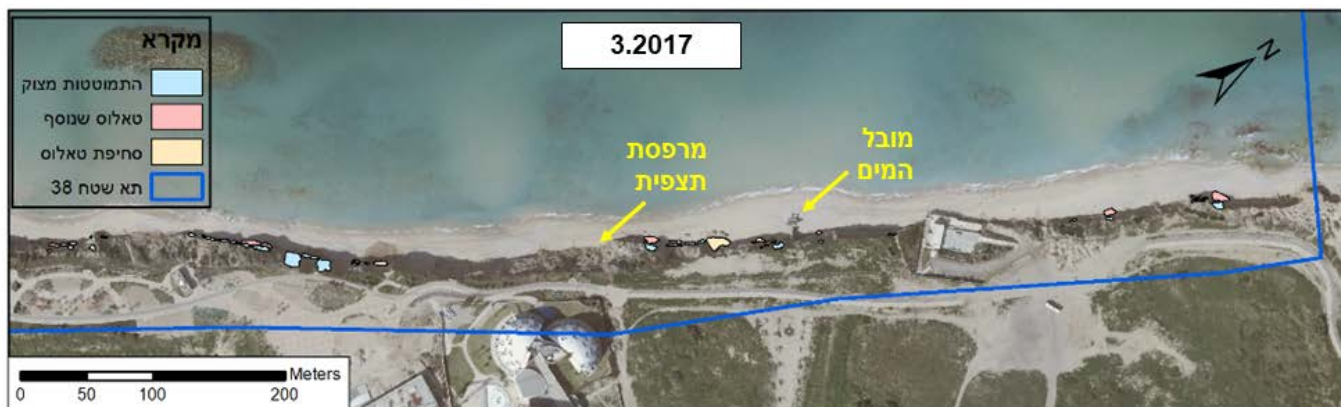
באיורים 5.2.2, 5.2.3 מוצגים אזורים של יצירת טאלוסים חדשים, אזורים בהם נשטפו טאלוסים וכן אזורים של התמוטטות מצוק. זיהוי הטאלוסים וחישובי הנפחים והשטחים מבוססים על נתוני LIDAR מהשנים 3/2016, 3/2017 (כץ וחבריו, 2018). בטבלה 5.2 מסוכמים חישוב השטחים והנפחים לתא שטח 38. בשנת 2017 נרשמה ירידה משמעותית (כ-66%) בנפח גריעת החול מהמצוק (2,150 מ"ק) לעומת 2016 (6,500 מ"ק).

**איור 5.2.3 התמוטטות מצוק, טאלוסים חדשים וסחיפת טאלוסים בין השנים 2017 (בתמונה העליונה והאמצעית) 2016 (בתמונה התחתונה). באדום מקווקוו מוצגים מיקומי חתכים טיפוסיים במקומות בהם התרחשה נסיגה משמעותית (איור 5.2.1).**

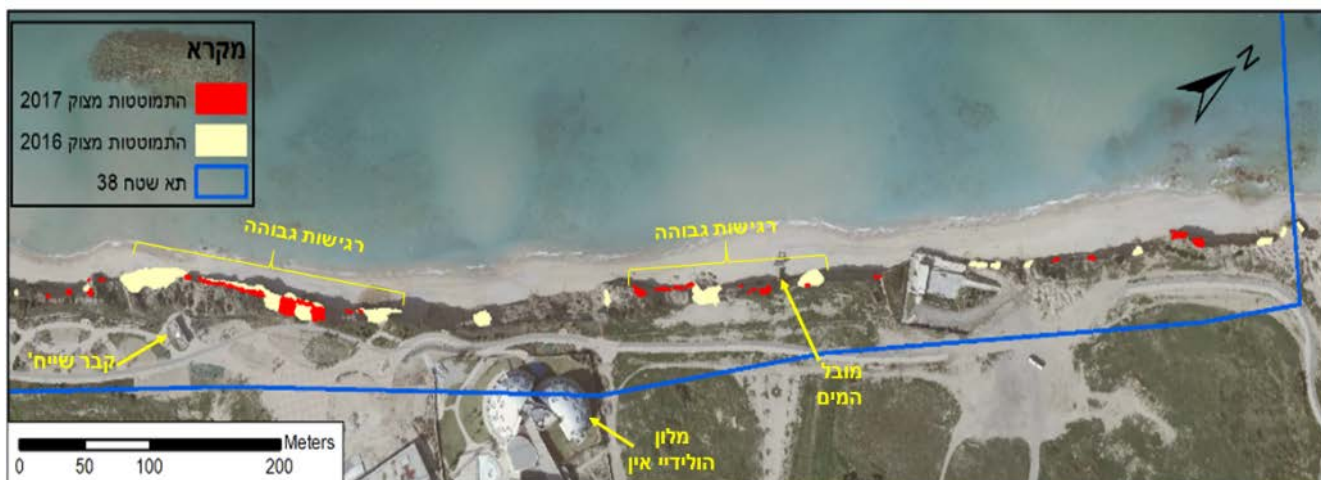
## איור 5.2.4. השוואת התמוטטות המצוק בין השנים 2016 – 2017.

מהשוואת התמוטטות המצוק בין השנים 2016- 2017 (איור 5.2.4) ניתן לזהות אזורים בהם יש קריסות חוזרות ונשנות בעיקר מול שובר הגלים הצפוני (משוקע) ומצפון למלון הולידיי אין ועד למובל המים. המצוק ברצועה מול מלון הולידיי נשאר יציב יחסית עם קריסה אחת במשך שנתיים.

- מהשוואת התמוטטות המצוק בין השנים 2016-2017 ניתן לזהות אזורים בהם יש קריסות חוזרות ונשנות בעיקר מול שובר הגלים הצפוני (משוקע) ומצפון למלון הולידיי אין ועד למובל המים. המצוק ברצועה מול מלון הולידיי נשאר יציב יחסית עם קריסה אחת במשך שנתיים.
