**ב. אפיון המרחב הימי בתא שטח 37 – תל יבנה ים**

#### **ב.6. ניתוח מצב קיים מבחינה הנדסית לתא שטח 37**

### 1.1.5 תיאור מערכת הניקוז הקיימת

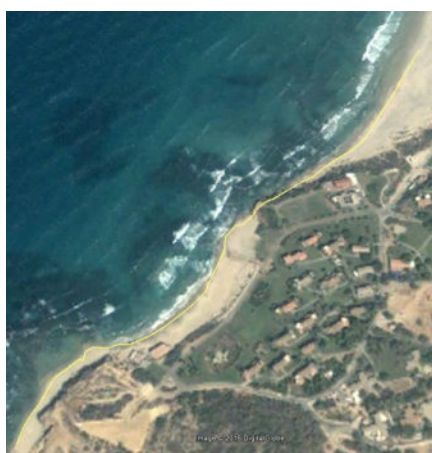
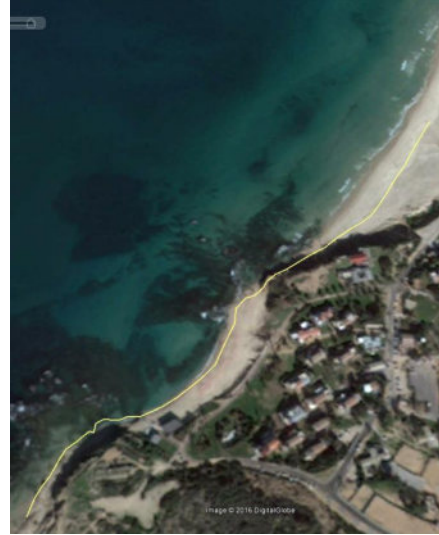
**איור 50 - התפתחות קו המים בין השנים 2004 ל- 2014, המצביעה על יציבות קו המים.**

באיור שלהלן מוצגת התפתחות קו המים בין השנים 2004 ל-2014, המצביעה על יציבות קו המים.  
הקו הצהוב באיורים מציין את קו המים בשנת 2003.

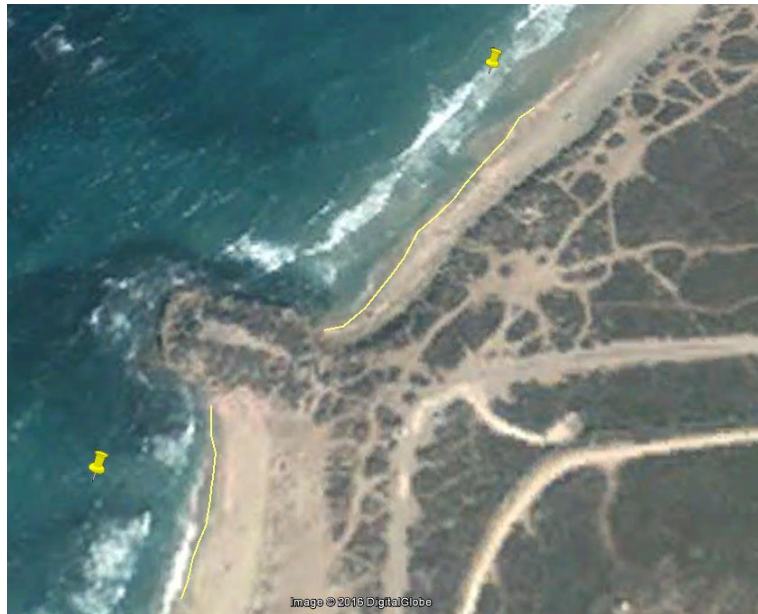
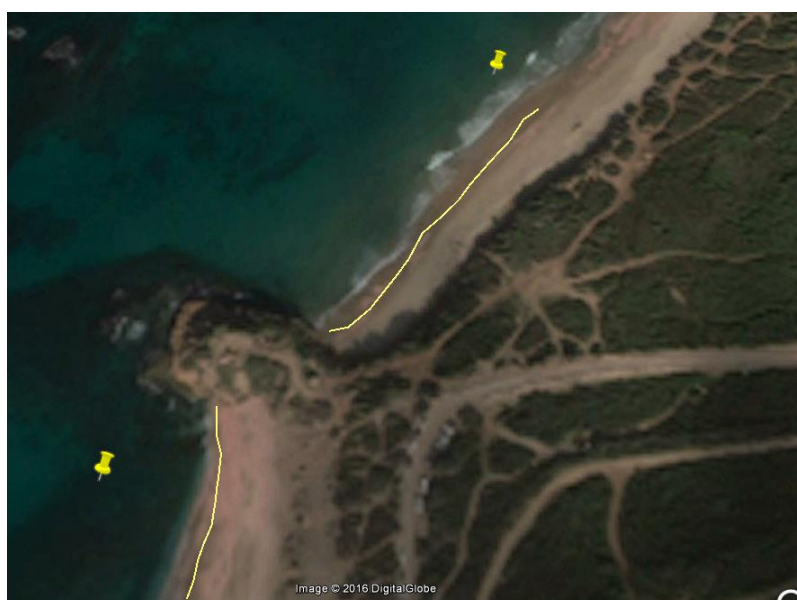
**איור 58 – התפתחות קו המים בין השנים 2004 ל- 2014**

באיור שלהלן מוצגת התפתחות קו המים בין השנים 2004 ל- 2014, המצביעה על יציבות קו המים. הקו הצהוב באיורים מסמן את קווח המים בשנת 2003.

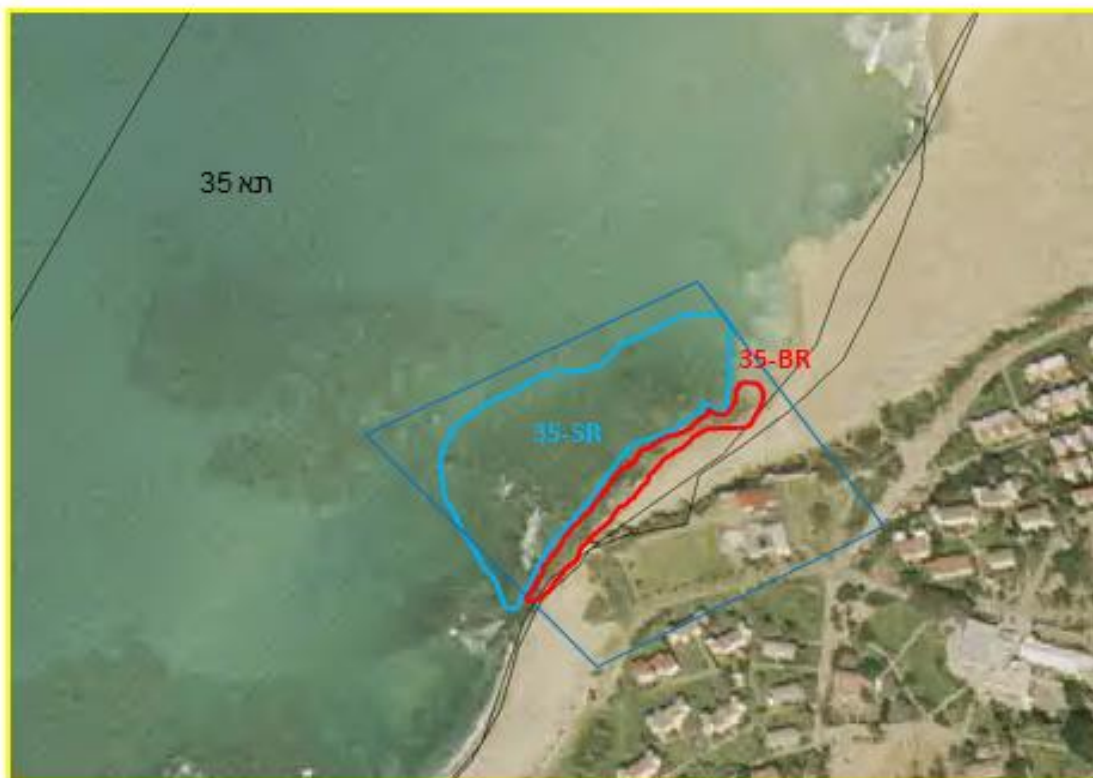
איור 67: תיאור בתי הגידול הימיים בתא שטח 35 קיבוץ פלמחים. (BR = סלעי חוף. SR = סלע קשה טבול.)

הסלע הטבול בתא שטח 35 נמצא בטווח עומקים של 0.5-3 מטר. הסלע הטבול בשטח זה בנוי ממקבצים של סלעים גדולים, כוכים וחריצים היוצרים בשטח אזור סלעי יחסית רציף. עיקר הסלע מיושב בצדפה בוצית מגוונת, אצות אדומיות כגון קורלינה וג'ניה מאדימה, אזור זה משופע יחסית בדגים סיכניים וסרגוסיים ושוכני הסלע קרנוניים וקברנוניים ומיני דגים חולפים. סלע טבול זה נמצא גם הוא ביציבות אקולוגית טובה ויש להמנע מעבודות ושינויים שיפרו איזון זה. בית גידול זה מסומן באיור 68.

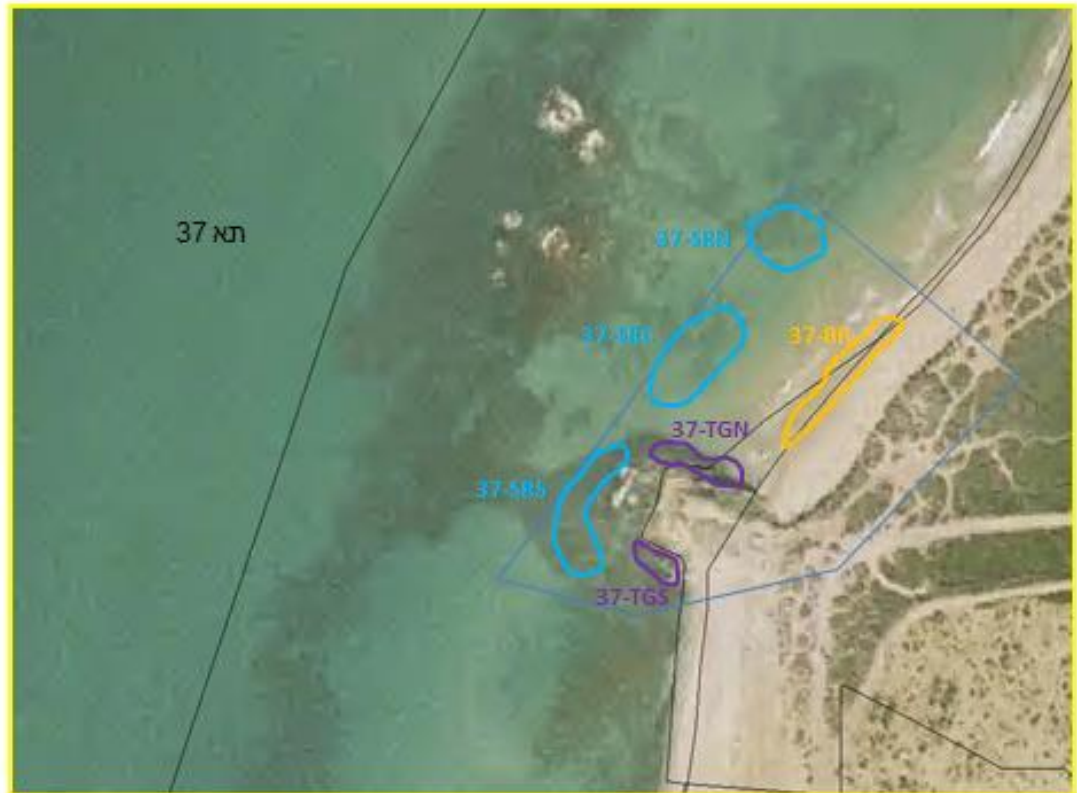
**איור 68: תיאור בתי הגידול הימיים בתא שטח 37 תל יבנה. BR = סלעי חוף. SRS/C/N = סלע קשה  
טבול. TGN/S = טבלת גידול.**

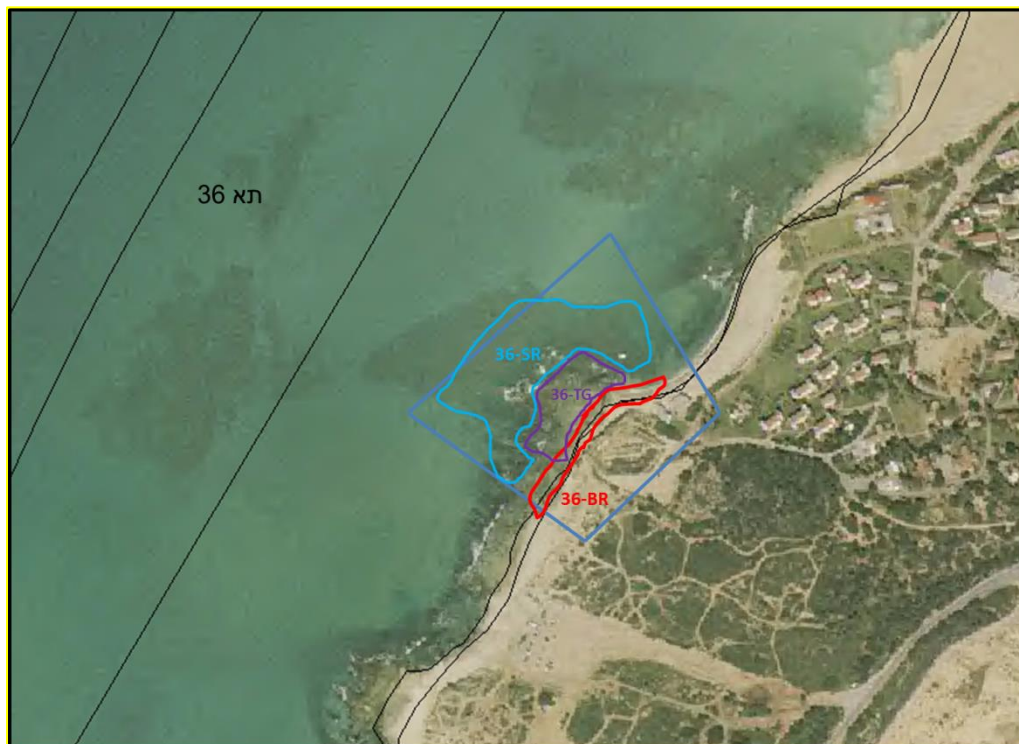
**איור 69:** תיאור בתי הגידול הימיים בתא שטח 36 בית עלמין פלמחים. BR = סלע חוף. SR = סלע  
קשה טבול. TG = טבלת גידוד

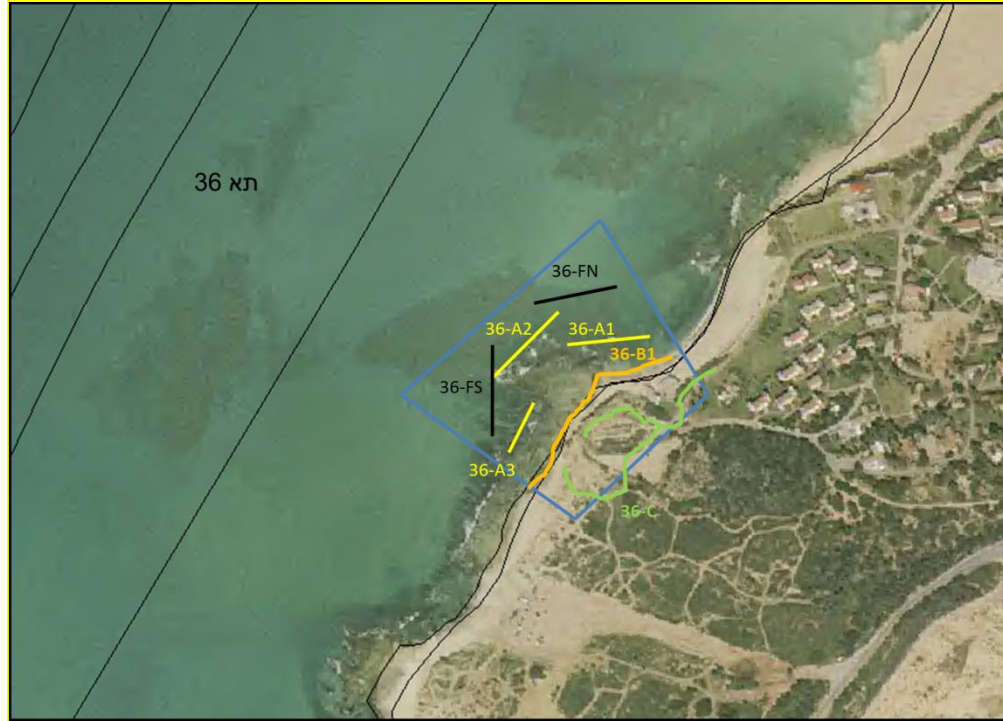
**איור 70: תיאור קווי הסקירה בתא שטח 36 בית עלמין פלמחים. קו ירוק= סקירת מצוק. קו כתום= סקירת חוף וסלעי חוף. קו צהוב= סקירת מצע קשה טבול וטבלת גידוד. קו שחור= סקר דגים. (לקואורדינטות לאיור, ראה טבלה 21)**

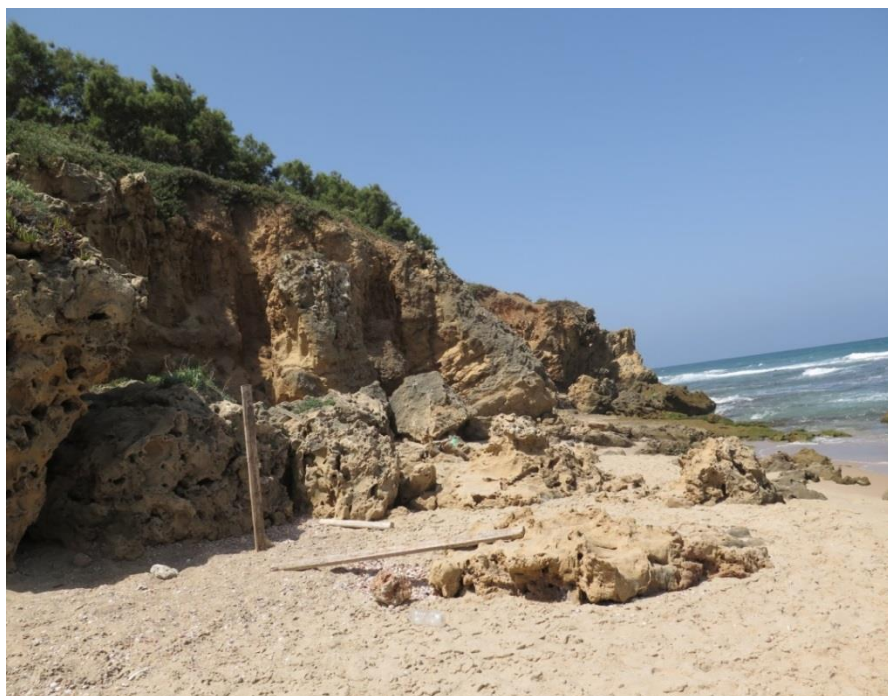
**איור 73: מבט מכיוון צפון אל כניסת מצוק הכורכר אל קו המים בתא השטח. כתמים אפורים על המצוק שמקורם באצות אנדוליות (27.06.16).**

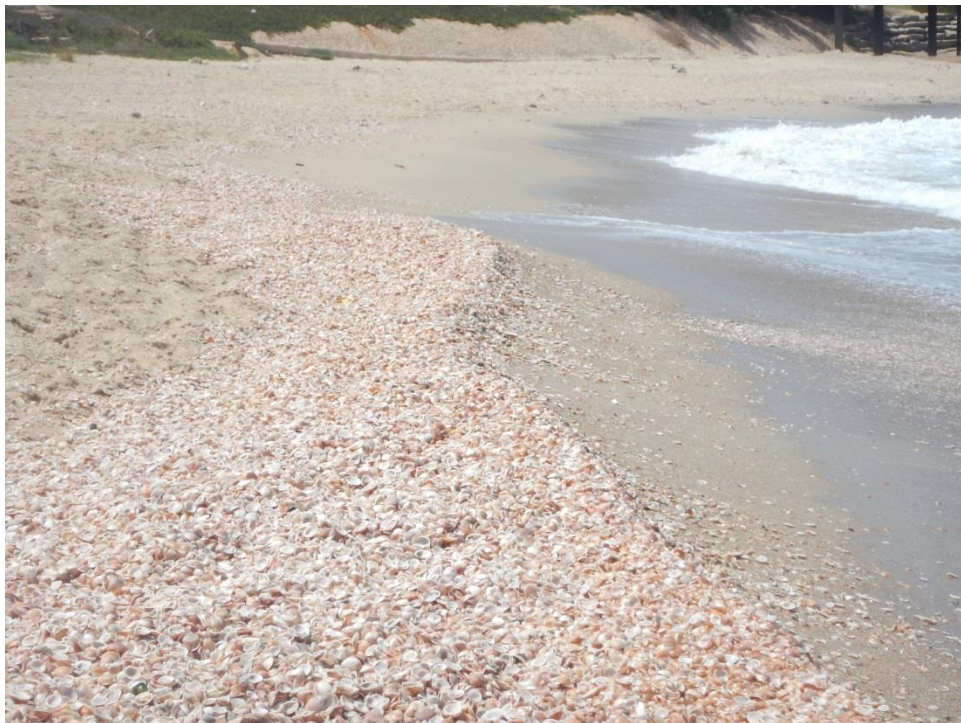
**איור 76: תל צדפים בחלקו הדרומי ביותר של החוף החולי בשטח התא.**

- **החוף החולי:** בסביבת החוף החולי נצפתה רצועת צדפים בחלקו הדרומי של תא השטח, איור להלן. בלטו בנוכחותן קשוות של נעמיות ושל הצדפה שדרנית (Spondylus). עופות שנצפו: עורב אפור, מאיינה (זרזיר הודי) ופשושים (בתוך צמחיית החוף). בשטח החוף ניצפו חורים מעטים של סרטן חולן החוף. סרטן חולן החוף משמש בדרך כלל כסמן ביולוגי (ביו-אינדיקטור) ליציבות הסביבה החופית. אך באזור השטח אין כמעט רוחב חוף המאפשר הימצאות סרטנים ומכאן גם מספרם הנמוך ביותר של מחילות הסרטן.

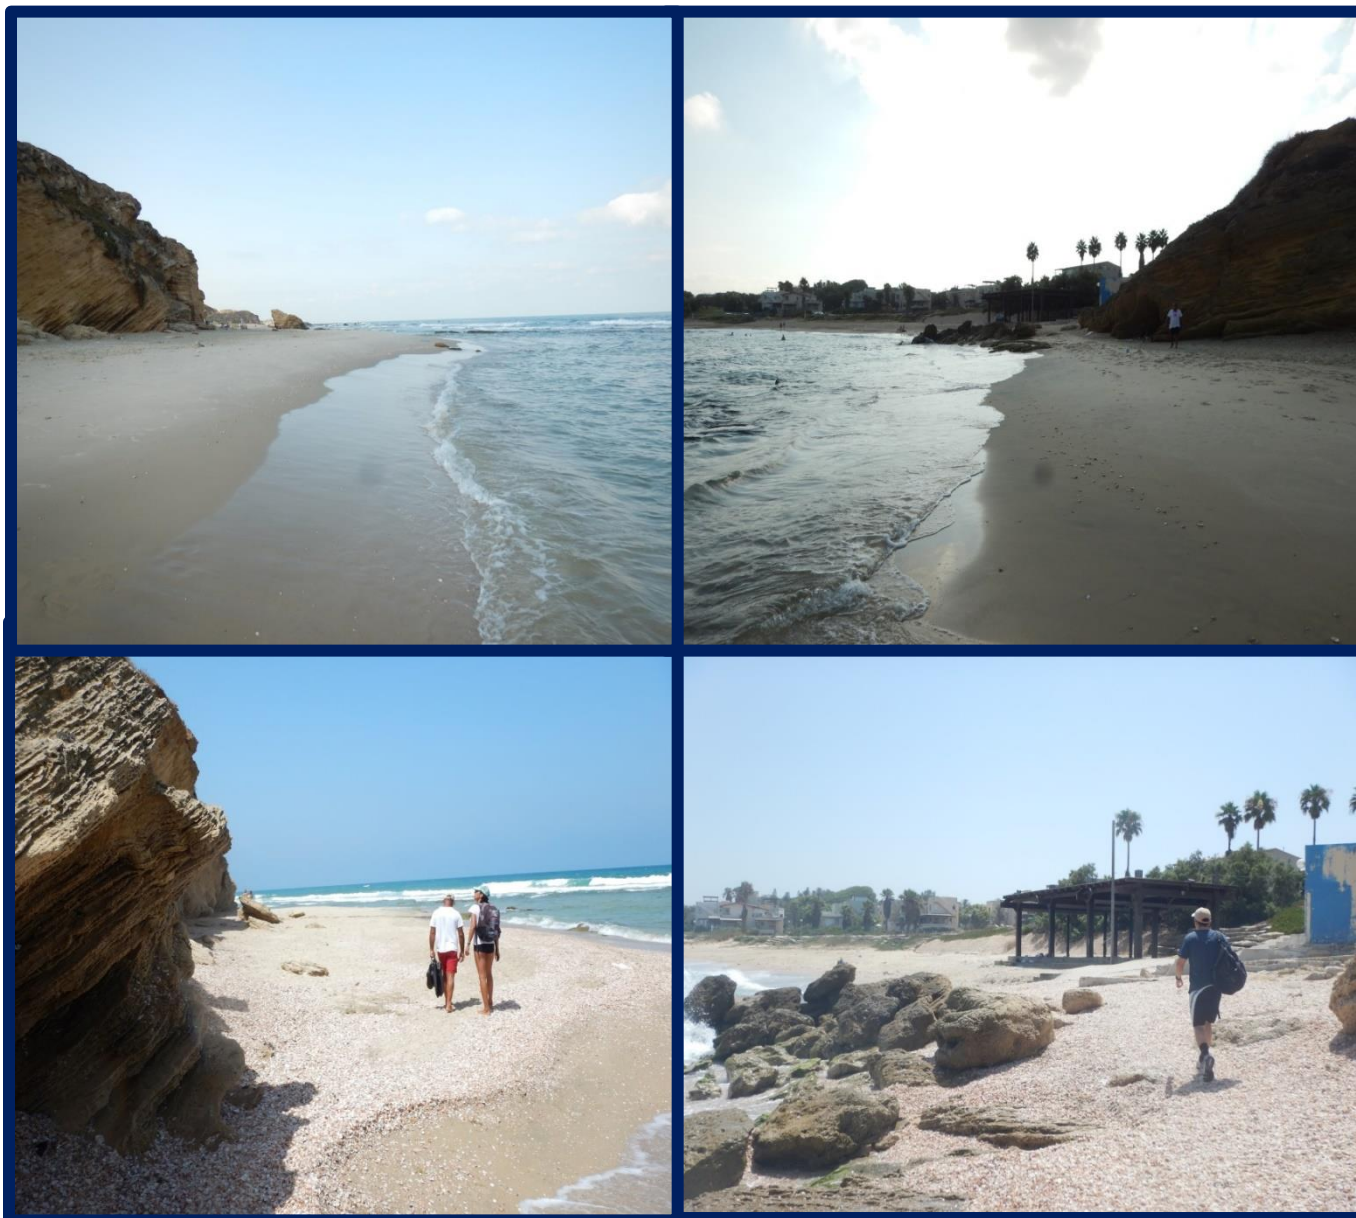
תאור החוף החולי מחולק לשתי תקופות סיורים, תחילת הקיץ ואמצעיתו (11,19.7.16), וסיור נוסף שנערך ב-22 לאוגוסט. בסיורים הראשונים החוף החולי בשטח זה היה חוף שגררי החול בו מועטים ביותר. למעשה, שטח החוף בתא זה שהינו צר מלכתחילה מורכב מגודל גרגר גס ביותר שמקורו בבלייה של סלעי הכורכר שבמדרון המצוק ומבליית המצוק עצמו. הרכב הקרקע משופע בשילדי צדפות וחלזונות ימיים. בשטח החוף לא ניצפו חורים של סרטן חולן החוף היות וקרקע זו אינה יכולה לתמוך בבניה של מחילות בלי שתסתמנה וחללי הביניים בין גרגרי הקרקע גדולים מדי מכדי לשמור על רמת לחות סדירה ומתאימה עבור הסרטן. בשטח החוף נמצאים גם סלעים שטוחים שהינם חלק מבסיס המצוק שהתבלה עם השנים מאנרגית הים. בסיור שבוצע בסוף אוגוסט עבר קטע חוף זה "מילוי" יחסי של חול דק גרגר והתרחב במעט השטח חולי, איורים להלן. באזור נצפו מספר חורי חולנים ורבים מהסלעים שבלטו מעל פני הקרקע החולית בתחילת הקיץ כוסו בחול רך חדש. תופעה זו הינה רגילה לתנודות החול לפי עונות השנה.

**איור 77: גיוס והתמלאות חול בחוף החולי בתא שטח 36. תמונות תחתונות נלקחו באמצע הקיץ (27.06.16) ותמונות עליונות בסופו (22.08.16). הרכב חול של שברי צדפים כוסה ע"י חול דק גרגר, הופעת מדרגה חולית והתרחבות שטח החוף.**

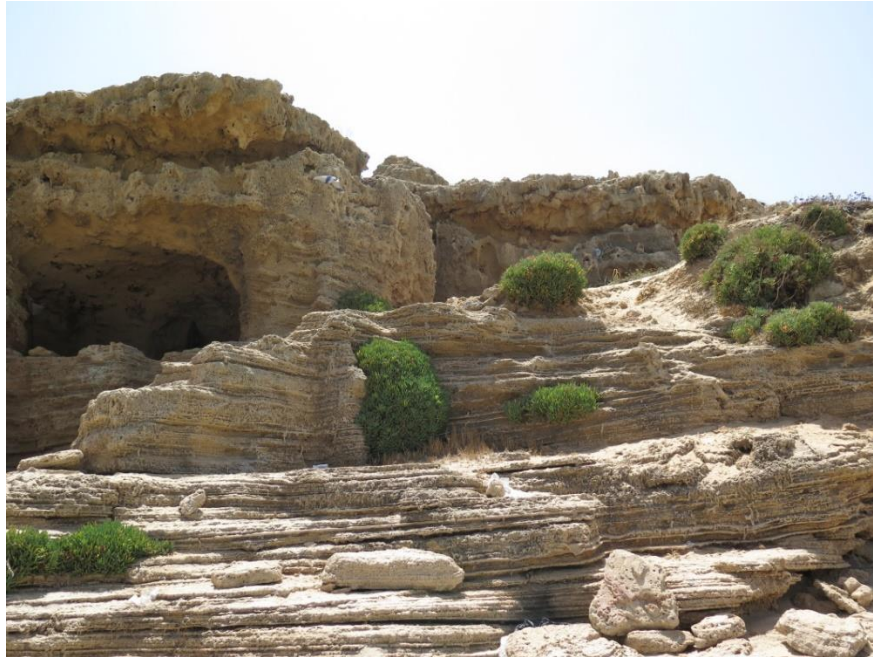
איור 78: מצוק הכורכר בעל מבנה למלות אופייני (27.06.16). צמחיה מועטה בגב המדרון (בעיקר אהל האצבעות) ומערות.

הקרקע במצוק הכורכר הינה סלע כורכר רך האופייני לסביבה זו. סידור המסלע מאופיין בהתגבשויות אחידות וכן סידור מורבד בחלקו דק (למלות), איור " מצוק הכורכר בעל מבנה למלות אופייני" להלן. הקרקע מתאפיינת בערבוב חולי אדמדם שנהוג לכנותו חמרה חופית. חול זה נוצר מתהליכי בליה של הכורכר על ידי מי גשם (חילחול והמסה) והתחמצנות ובליה אורגנית המתרחשת בשכבות שהיו חשופות לאוויר והיו משופעות בצמחיה חופית. שיפועי המצוק באזור זה הינם חדים/ניצבים ואף שליליים, במצוק נראו חפירות מלאכותיות וכוכי קבורה. צמחית המצוק עצמה הינה דלילה ביותר ולמעשה הצמחיה הקיימת בשטח היא צמחיית בית הקברות שהינה ברובה תרבותית או טיבעית שעברה עיצוב נופי. צמחיה טיבעית בגב המצוק שנצפתה בימי הסקר: מלוח קיפח, עדעד כחול, חבצלת החוף, אהל אצבעות, טיון דביק, לוטוס מכסיף, אספסת ים, נר הלילה החופי, קריטמון ימי, מדחול דוקרני ודו פרק חופי. אחוז כיסוי כללי של הצמחיה בתא שטח זה על גב המצוק כ-55% ובחצית המצוק כ- 5%. בעל חיים כגון חרדונים, חומטים, חיפושיות שדה, נמלים, דבורים וצרעות. בין הקברים ניצפו עכברי שדה. ציפורים: דרורים, צוצלות, יונים, פשושים, עורב אפור, מאיינה (זרזיר הודי), צופיות, חוחיות, חנקן וסילעית קיץ.

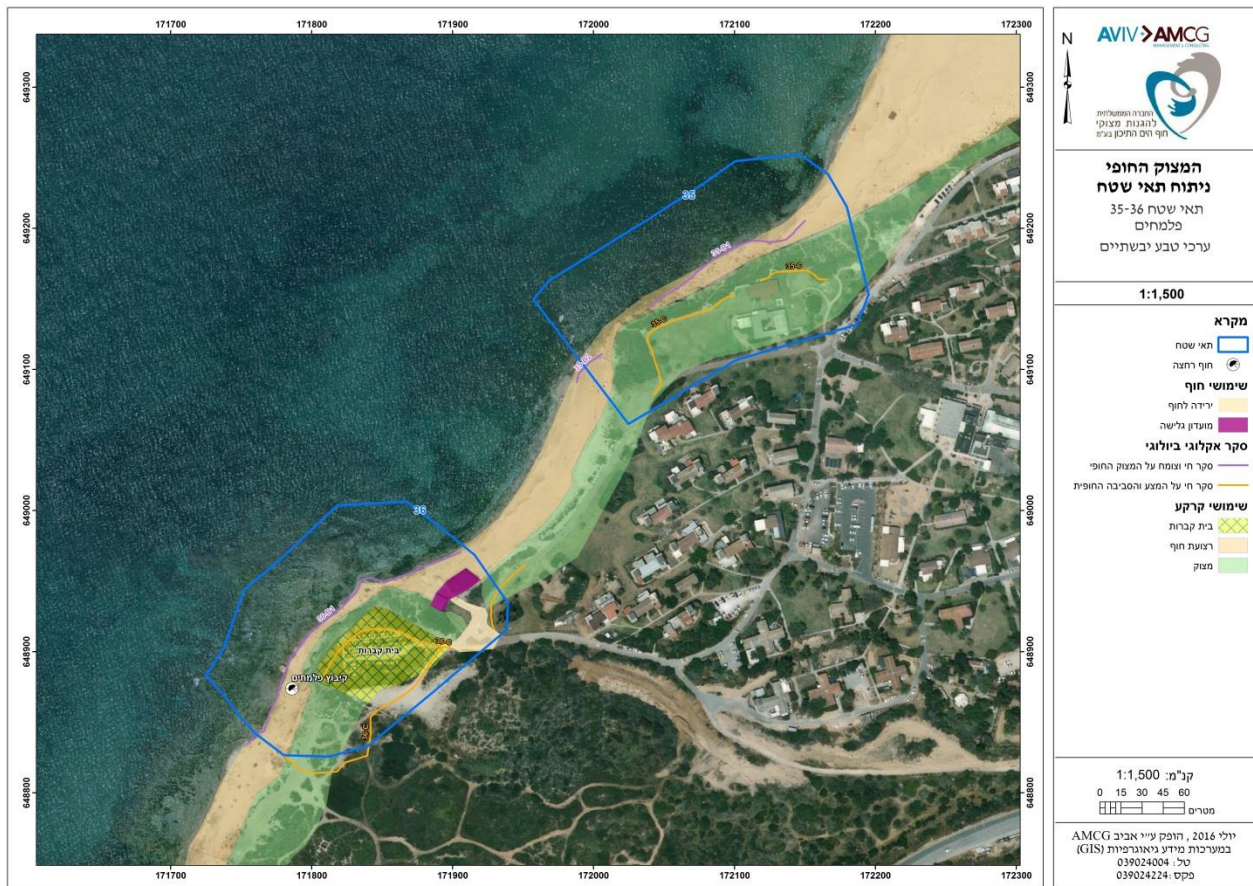
איור 80. מיקום הסקרים של ערכי טבע יבשתיים וחופיים בתאים 35-36

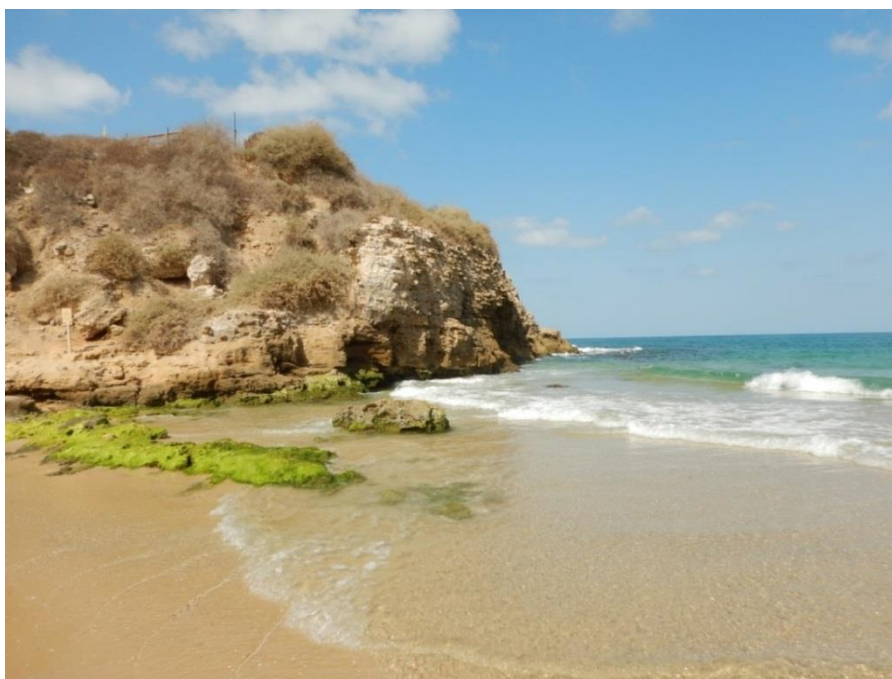
**איור 83: תל יבנה הבולט אל הסביבה הימית. בגג התל מתקנים של רשות העתיקות/שמורת הטבע (22.08.16).**

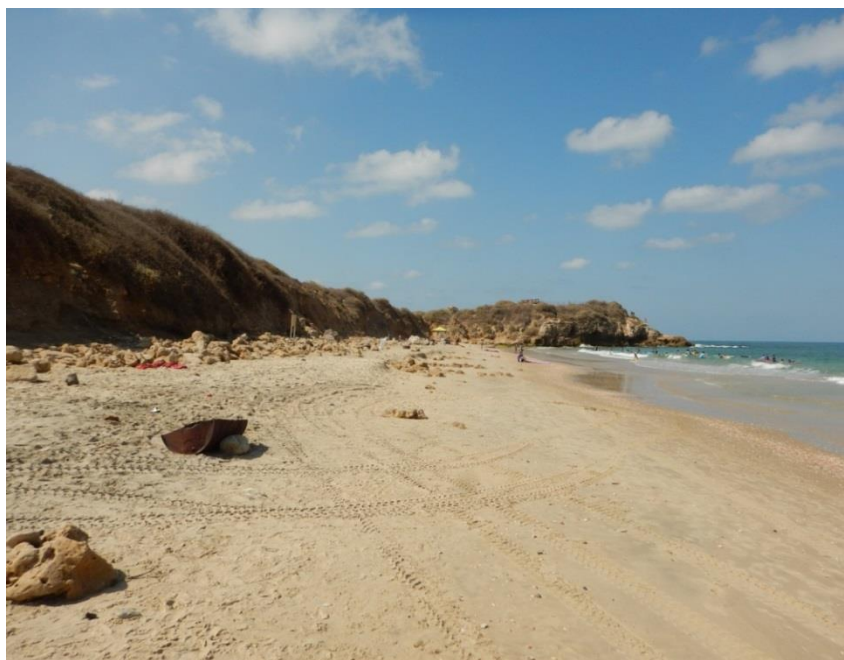
**איור 84: מבט מכיוון צפון אל תל יבנה. ניתן לראות את ההפרעות הגסות בשטח החולי שנוצרות מהכניסה של כלי רכב ייעודיים לאיסוף האשפה והטיפול בחוף (22.08.16)**

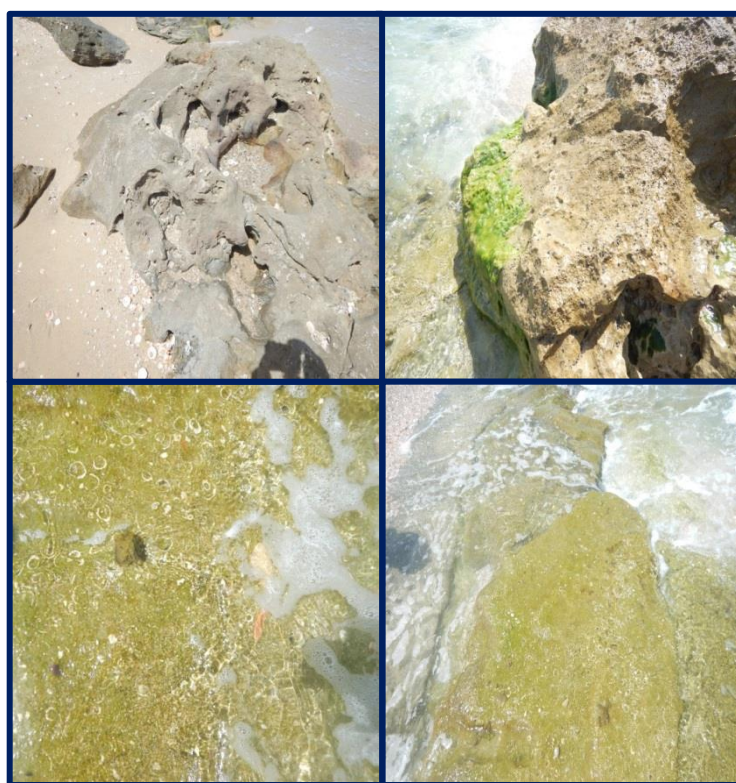
**איור 88: שני סוגי סלעי החוף המצויים בתא שטח 35. סלעי חוף ממקור דרדרת מצוק הכורכר (תמונות עליונות) וסלעי חוף קלאסיים (תמונות תחתונות).**

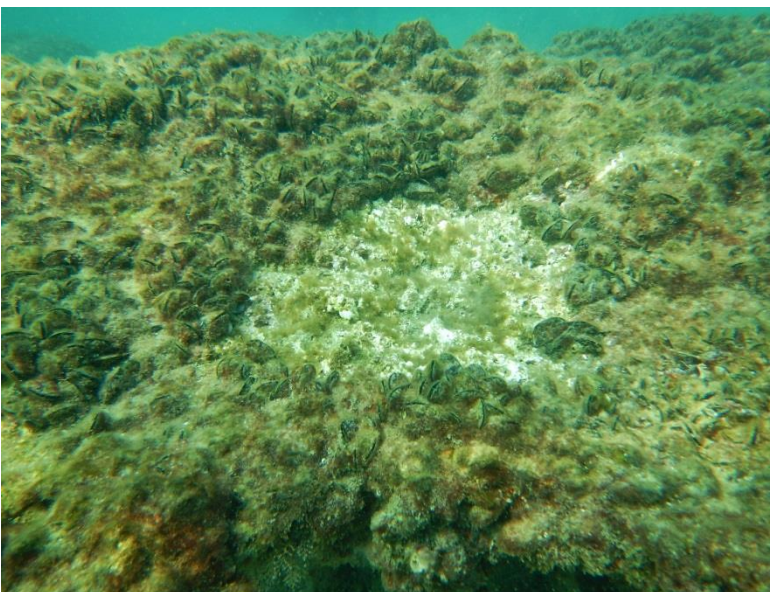
איור 93: אזורי־כתמי "ניקוי" הסלע מצדפות הבוצית המגוונת ע"י סרטני שייט (22.08.16).

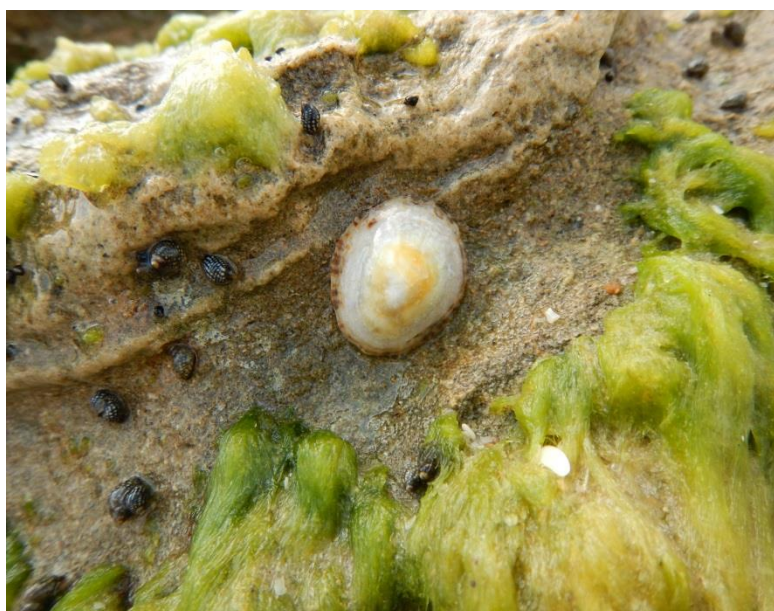
איור 94: פלורה ופאונה בסלעי החוף בתא שטח 36. במרכז- צלחית, אצה ירוקית- פרשדונית, וחופיות מנוקדות (22.08.16).

בסיור שנערך ב 22.8.16 נקברו חלק מסלעי החוף שהיו חשופים בימי הסקר הקודמים. נשארה רצועת סלעי חוף משמעותית רק בצפון מזרח תא השטח. סלעי חוף אלו ברובם ממקור בליה של המצוק אך המנח שלהם בשטח וצורתם השטוחה מאפיינת סלעי חוף קלאסיים. פני השטח שלהם מחוררים ומורכבים מבנית יותר מסלעי חוף קלאסיים ומכאן שגם תכסיתם הינה מגוונת יותר. סלעים אלו נצפו בתכסית של אצה ירוקית פרשדונית, צלחיות (פטלה וצלנה), חלזונות חופית מנוקדת בעיקר ומעט חופית חיזורת, בלוטונים (שטוח בעיקר), מעט אצות חומיות ואצות אנדוליתיות בתוך הסלע (ראה איור 94).

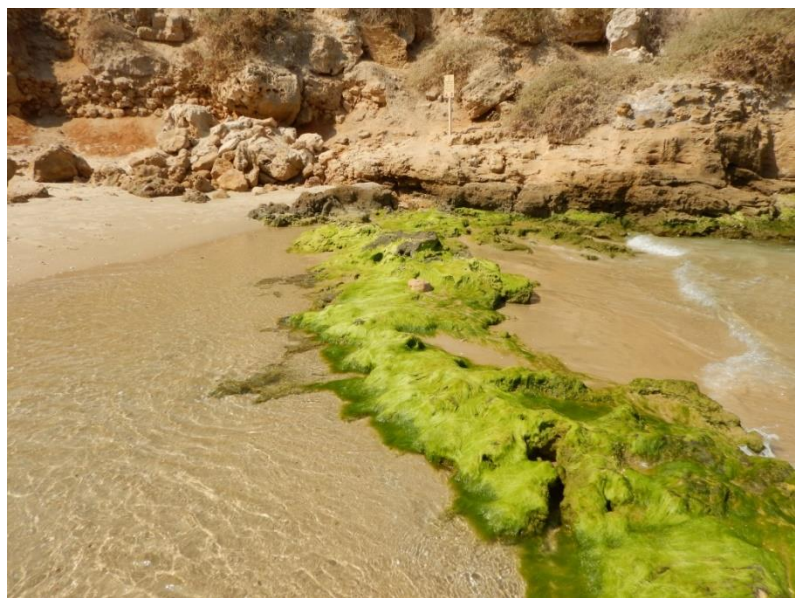
איור 95 - כיסוי של סלעי החוף, למרגלות תל יבנה, בתא שטח 37  
ע"י האצה הירוקית פרשדונית (22.08.16).

סלעי החוף: סלעי החוף שנצפו בסיורים הקודמים (סתיו-חורף 2016) היו חשופים מתכסית כלשהיא וזאת בשל העובדה שהם היו תחת אנרגיית "ניקוי חול" מסיבית וכן התגלו מתחת למעטה חול בחודשי החורף. בתחילת הקיץ (27.06.16), בשל תנאי הים הרגועים יותר ביחס לחורף ובשל קרינת השמש המתגברת, גדלו אצות ירוקיות פרשדונית על גבי הסלעים. בחודש אוגוסט חזרו סלעים אלו להתכסות תחת מעטה חול ובסיור האחרון נראתה רק קבוצת סלעי חוף בצמוד לתל יבנה מצידו הצפוני. סלעים אלו מכוסים בפשרדונית, צלחיות, חופיות ומעט בלוטונים. בית גידול זה מסומן באיור "תיאור בתי הגידול הימיים בתא שטח 37".
