**תא שטח 38 אשקלון**

**דו"ח ניטור מס' 3 מהלך עבודות הנחת הגיאוטיובים  
בהתאם להיתר בניה מס' 851/06/11**

**הוכן ע"י:** רמי צדוק עבור החברה הממשלתית להגנות מצוקי הים  
התיכון בע"מ

**מאי 2018**

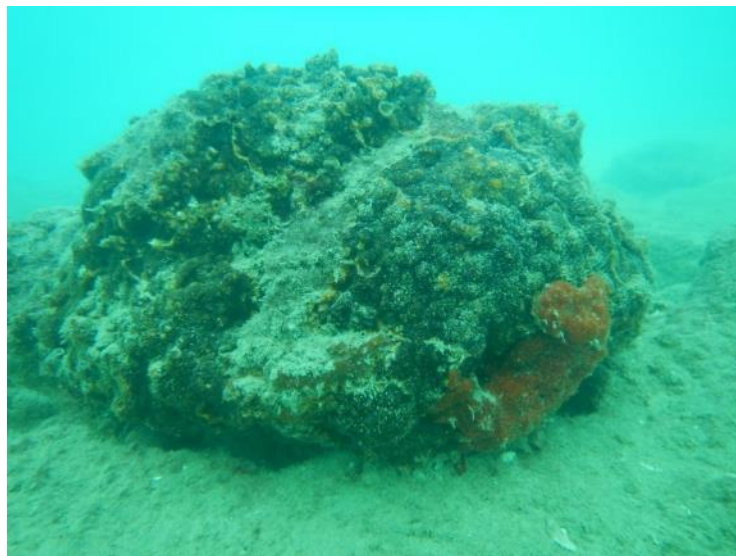
בשטח הסלעי של רכס זה נערכה צלילה לאורכו (צפון דרום) ורוחבו של השטח הסלעי וגבולותיו המערבים והמזרחיים הגובלים בחול. בניטור זה (השלישי) הסלע נראה חשוף מתכסית חול בעיקר באזורים בהם הסלע גבוה מקו הקרקעית החולית. בהשוואה לניטור הקודם (ניטור 2) נראה כי אזור גדול יותר מן המסלע חשוף. נראה שהאזורים בהם אופי הרכס הוא של סלעים שטוחים יחסית וקרובים לקו הקרקעית נחשפו לא מזמן ממעטה של חול שהוסע בסערות החורף. באזורים ברכס הפונים מערבה נראה כי הסלעים עברו "ניקוי חול" ואנרגיית גלי סערות החורף והזרמים הסירו חלק מהמעטה האורגני. החי על גבי המצע הקשה בחלקים המוגבהים מהקרקעית החולית נמצא נקי מתכסית חול ונראה במצב אקולוגי טוב וזאת בהשוואה לממצאי הסקרים הקודמים שנעשו באזור (תמונה 1 & תמונה 2). בהשוואה לסקרים/ניטור הקודם התכסית אינה שופעת אצות גירניות ואצות חומיות ונראה כי חלקם נתלשו משטחי הסלעים. חסרי החוליות הנפוצים בשטח הסלעי הם חי טחביים מרפדים בשטחי כיסוי גדולים יחסית, צורבניים כהידרוזואות, נוציות ואלמוג אוקולינה, ספוגים מסוגים שונים, איצטלנים וצדפות ממינים שונים. שטח הסלע התאפיין בתנועת דגים ערה בהשוואה לניטור הקודם וככל הנראה כתוצאה משינויים עונתיים ומהשינויים שהתרחשו בשטח הסלעי.

תמונה 1: הסלעים המערביים למתחם הגיאומטריות. החי על המצע הקשה. חי טחב מרפד, ספוגים קודחים, אלמוגי אוקולינה, וספוגים מרפדים

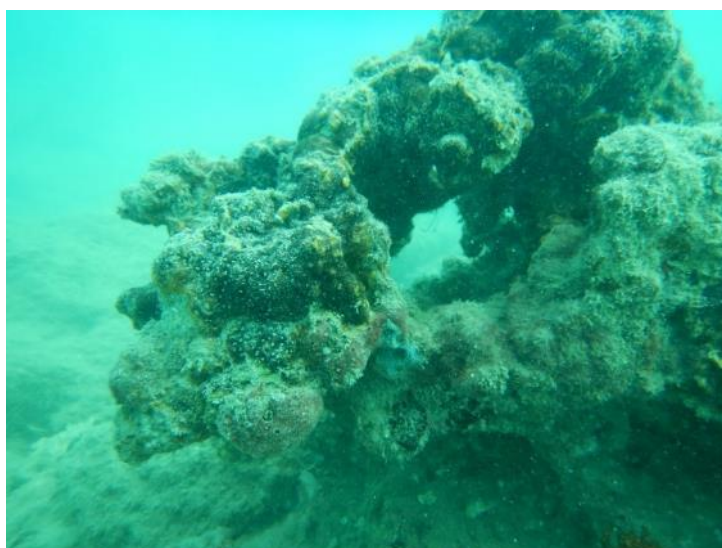
**מסקנה:** ההערכה הינה שהסלע המערבי נמצא בהתאוששות/ התגייסות פרטים בהשוואה לניטור הקודם (ניטור 2). מצב זה נובע בעיקר משינויים עונתיים ויתכן אף כתוצאה מהפסקת העבודות בשטח לארבעה חודשים. עם זאת נראה כי אזור הסלע המערבי למתחם הגיאומטריות לא הושפע משמעותית מהעבודות הקודמות ואינו נמצא תחת כל מצב עקה. יש לציין שממצאי ניטור זה יכולים אולי גם להעיד שהשפעות שנובעות מהעבודות בשטח בזמן הבניה והתפעול משפיעות בעיקר

**תמונה 2 : הסלע המערבי בלטים של כמטר ויותר מעל הקרקעית. החי על המצע הקשה**

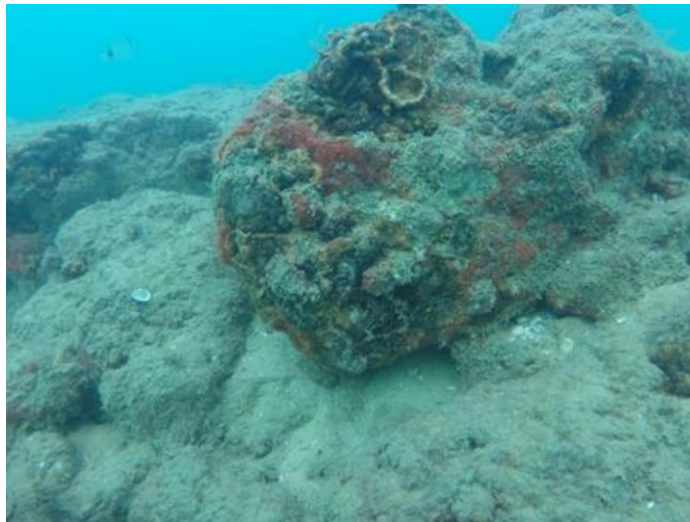
מערבית כמאה מטרים מהאזור הדרומי של מערך הגיאומטריות נמצא אזור קטן ומצומצם (כ 50 מטרים אורכו צפון דרום וכ-20 מטרים רוחב מזרח מערב) של מקבץ סלעים. בחלק מצלילות הסריקה בסקרים/הניטורים הקודמים מקבץ סלע זה היה חשוף חלקית או מכוסה. בניטור זה נצפה "כתם/צל" המסלע והוחלט לצלול למקבץ זה בנוסף לאזורים האחרים שנסקרו בניטור (קו סריקה 6 במפת האזור). טווח עומקי המים באזור הוא 8-10 מטרים. בניטור זה נצפה חלק מוגבה מהקרקעית החולית כמטר שנראה שהיה חשוף באופן קבוע (תמונה 3; תמונה 4). זאת לפי החי על המצע הקשה שגדל עליו. קטעים נוספים של המסלע נצפו חשופים ובעלי אופי של משטחי סלע שטוחים בעלי מורכבות מבנית נמוכה. הסלעים ריקים מכיסוי חי ואופיים הינו כשל סלעים שהיו עד לא מזמן מכוסים תחת מעטה חול. חסרי החוליות הנפוצים בשטח הסלעי הם חי טחביים מרפדים בשטחי כיסוי גדולים יחסית, צורבניים כהידרוזואות ואלמוג אוקולינה, ספוגים, קודחים, איצטלנים סוליטרים כנאדן שחור וצדפות ממינים שונים. שטח הסלע התאפיין בתנועת דגים. המינים שנצפו בסריקה הינם שפתניים כטווסונים ויוליות, מוליתיים בעיקר המהגרים, סרגוסיים

תמונה 3: החי על המצע הקשה במקבצי הסלעים מערביים והדרום-המערביים העמוקים (קו סריקה 6). מחשופי סלע בודדים. חי טחב מרפד, ספוגים קודחים, ספוגים מרפדים, נוציות והידרוזואות, דגי סרגוס

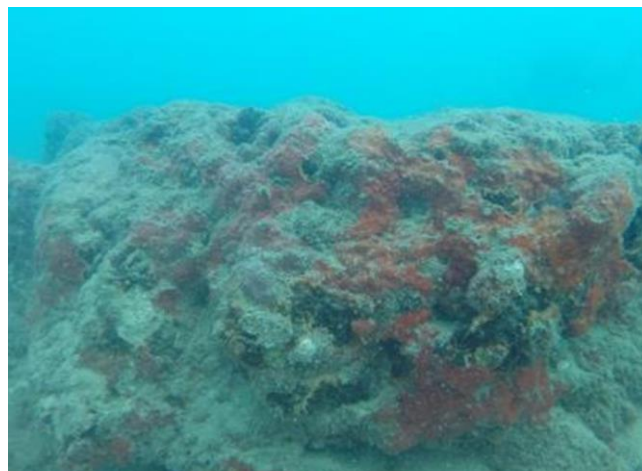
תמונה 4: הבליטות הגבוהות כמטר מעל הקרקעית והחי על המצע הקשה בסלע המערבי "העמוק"

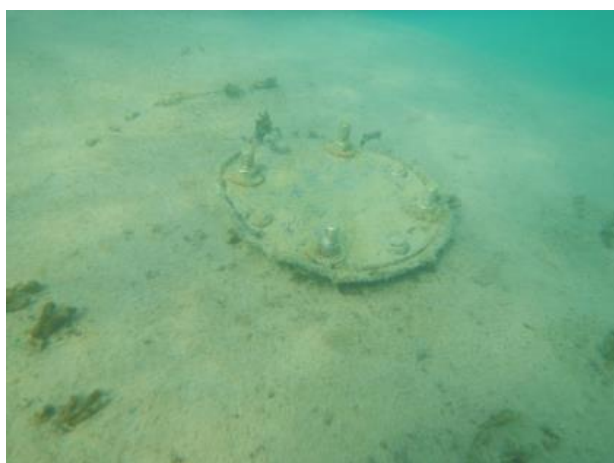
על גבי הגיאוטיובים התפתחה שכבה של אצות "ירודות" (Terf Algae). בהשוואה לניטורים הקודמים בזמן ניטור זה (ניטור 3) מעטה האצות הוא מזערי ויריעות הגיאוטיוב די "נקיות" מאצות (תמונה 5). מעטה האצות שהיה בניטורים הקודמים והמעטה הדליל בניטור זה אופייני לנוכחות מבנה ימי חדש בגוף המים כשאצות ה Terf הן מהמתיישבים הראשונים על גבי המשטח. אצות אלו מהוות מוקד משיכה לדגים הרביבורים כסיכניים, קיפונים וסרגוסיים שעסוקים בקדחתנות "בניקוי" וברעיית האצות הטירות. בניטור זה, בהעדר שכבת אצות מפותחת, נצפה מספר מועט של דגים הרביבורים הרועים על משטח הגיאוטיובים.

תמונה 5: הגיאוטיוב ומכסה המילוי. הגיאוטיובים נצפו בניטור זה כנקיים מאצות

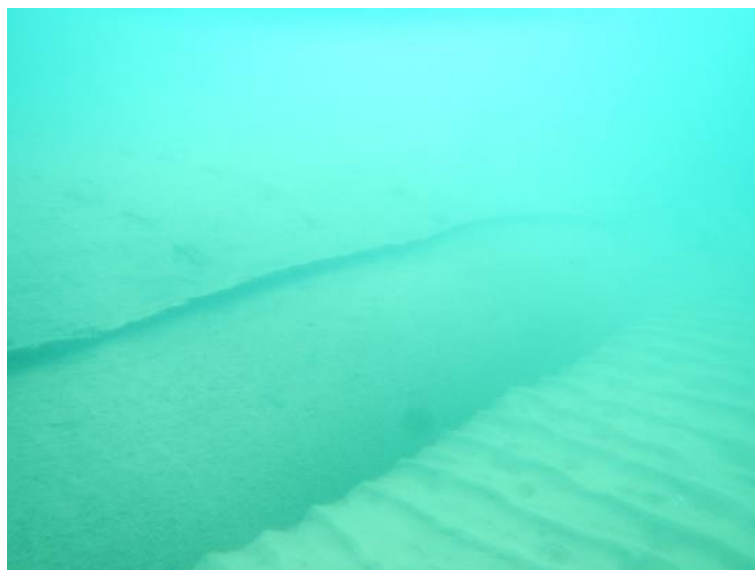
הכוכים והקפלים הקיימים בקצוות הגיאוטיובים ויריעות ההנחה משמשים אזור מסתור ומחייה לדגים קטנים רבים. בצד המערבי של הגיאוטיובים נוצרו מערומי חול שמגיעים לחצי מגובה הגיאוטיובים ויותר, (תמונה 6) כנראה מפעילות הסעת החולות שנוצרה מזרמי החורף. בניטור זה נמצא כי גם בצד המזרחי ישנה הצטברות חול בגובה של כ- 10-20 סנטימטרים, וזאת בשונה מהניטורים הקודמים שבהם נצפתה תעלת מיחתור שנוצרה ממשטר הזרמים והשאירה את בסיסי הגיאוטיובים חשופים. כאמור בניטור זה לא נצפתה תעלת מיחתור בצד המזרחי או בין הגיאוטיובים. (תמונה 7). מרווחי הגיאוטיובים התמלאו אף הם בחול (תמונה 8) ונראה כי מערומי חול אלו מכל הצדדים ייצבו את כל המערך מבחינה מבנית.

תמונה 6: צדו המערבי של הגיאוטיוב , החול נערם עד ליותר ממחצית גובה הגיאוטיוב

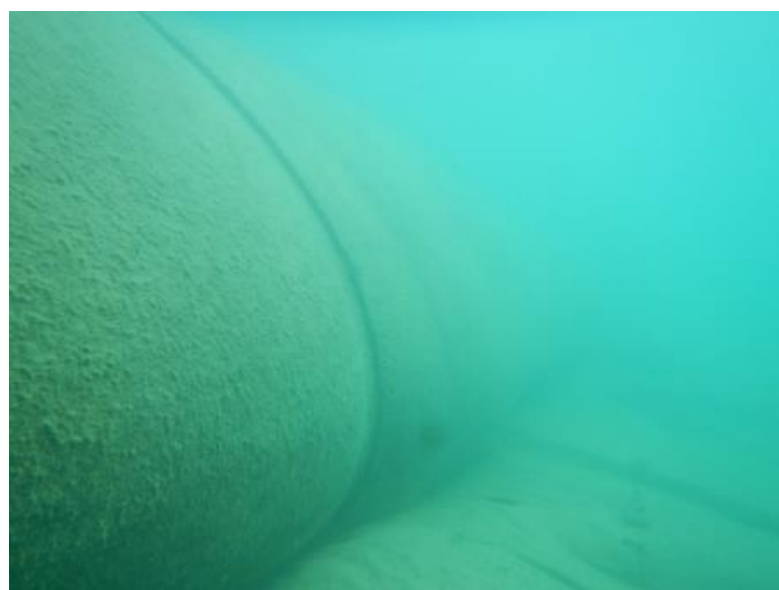
תמונה 7: צדו המזרחי של הגיאוטיוב. תעלת המיחתור בבסיס הגיאוטיוב שנצפתה בניטורים הקודמים לא קיימת ביום הסריקה של ניטור שלישי

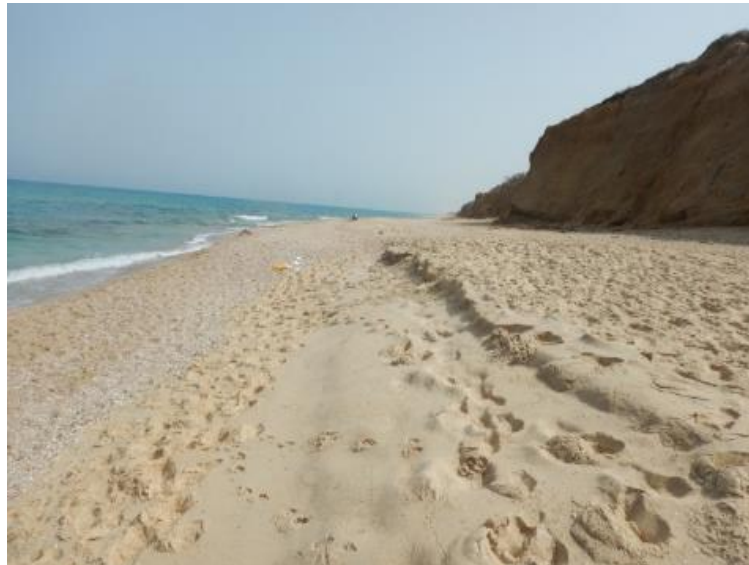
לאורך כל אורכו של תא שטח 38 (ממזרח לגיאופיזיקאים) בטווח העומקים 0.5-4 מטרים נראה כי ישנה הצטברות חול בהשוואה לסקרים הקודמים. גם בצלילה שבוצעה באוגוסט 2017 היו אזורים רבים מכוסים תחת מעטה חול וזאת בהשוואה לסקרים הקודמים לו. בסקרים קודמים וצלילות סריקה (מלפני שנה ויותר) שנערכו מסקר הרקע במרץ 2016 (כולל סקר של רשות העתיקות הימית) היו באזור מספר צברי סלעים חשופים, שיפוע הקרקעית היה חד יותר וכן היו בורות וערוצים עם עומקים משתנים. בניטור זה נראה כי הצטברות החול ממשיכה. שיפוע הקרקעית מתון אין מחשופי סלע והתעלה בסמוך לחוף שנצפתה בניטורים הקודמים רדודה יותר. התעלה נמצאת ממזרח למתחם הגיאופיזיקאים עד לאזור הסמוך למסעדת החוף. רוחב תעלה זו כ-3-4 מטרים במקביל לחוף ממש סמוך לקו המים. שיפוע העלייה לקו החוף מתון בהשוואה לניטור הקודם. בתעלה ובמדרגת העלייה לקו החוף גודל הגרגר על הקרקעית גדול מעט יותר מהחול שנמצא בשרטונות החול או בחוף עצמו. בניטורים הקודמים נבנתה מדרגה "Berm" לכל אורך תא השטח על החוף סמוך לקו המים. מדרגה זו שהייתה משמעותית בניטורים הקודמים נמצאה בניטור זה רק מאזור מסעדת החוף וצפונה (תמונה 9& תמונה 10 באיור 1). המדרגה התמתנה וביום הניטור גובהה היה לא יותר מכ-10 סנטימטרים בשיפוע של כ-45 מעלות. החוף שמול מערך הגיאופיזיקאים

תמונה 9: חוף בשיפוע מתון ומדרגת חוף נמוכה בקטע החוף שממזרח למערך הגיאופיזיקאים

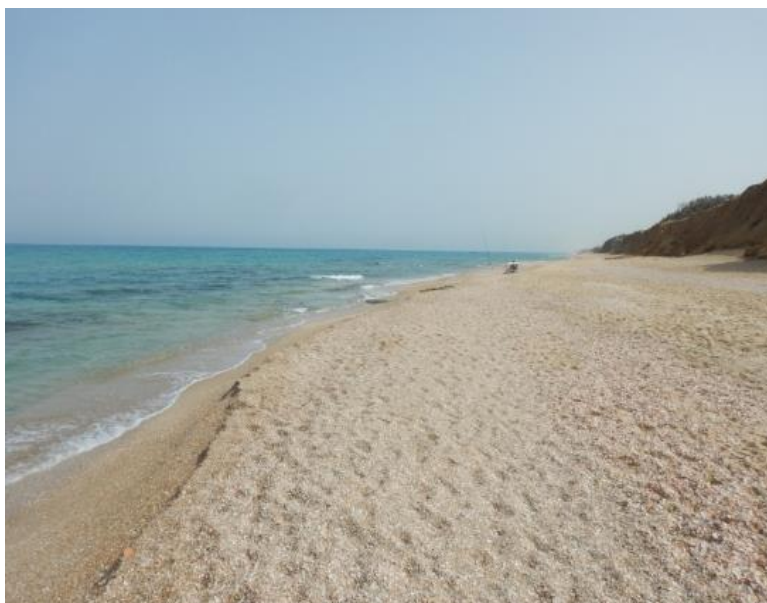
תמונה 10: שיפוע חוף מתון ומדרגת חוף נמוכה בקטע החוף שמצפון למסעדת החוף. אזור זה בניטור השני היה בשיפוע חד וחוף צר כרבע ממצבו בניטור זה. בקטע המצולם בניטור שני היו מחשופי סלעי חוף לכל אורך המקטע.

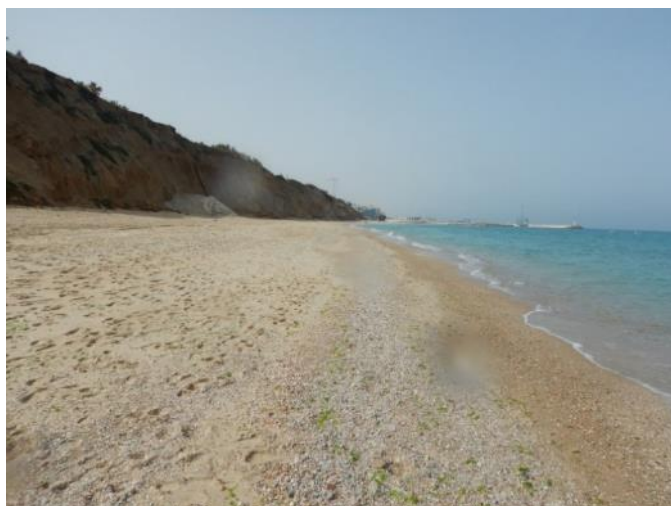
התרחב מעט בהשוואה לניטורים הקודמים שיפועו מתון ביותר כ-3-5% ואחיד (תמונה 11). באופן

תמונה 11: החוף ממזרח לגיאומיובים. חוף רחב יחסית לניטורים הקודמים ובעל שיפוע חוף מתון ללא מדרגת חוף. כללי נראה כי באזור בין מערך הגיאומיובים לחוף הצטברה כמות כלשהיא של חול.

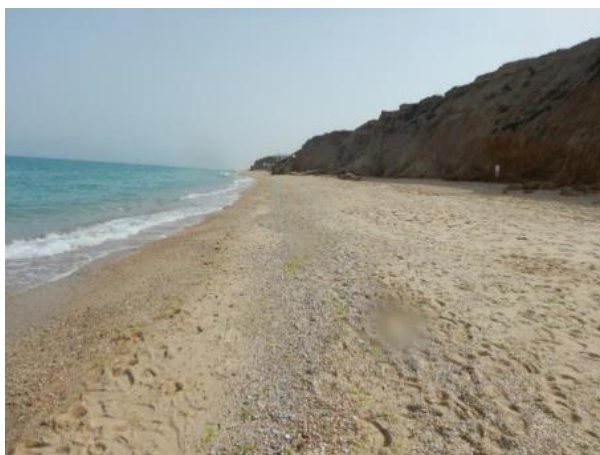
ממצאי הניטור הנוכחי נראה כי מגמת ההתרחבות וההתייצבות ברוחב החוף ממזרח למערך הגיאולוגי (תמונה 13) ממשיכה/יציבה. יש לבחון ולנסות להבין האם זה תהליך טבעי שקשור באנרגיית הסערות הקודמות ותקופת סוף החורף או האם מדובר בהשפעה שמקורה בנוכחות הגיאולוגיים. משיחה עם מקומיים הנוהגים לצעוד בקטע זה של החוף ואף ביקרו בו בימים בהם הים גלי, הם מתארים מצב בו פחות אנרגיית גלים מגיעה לחוף בחלק שממזרח למתחם המבנה הימי. יש לציין שזו התרשמות בלבד ובהשוואה חזותית לסקרים קודמים, וללא הסתמכות על מדידות ממשיות בשטח. בשלב זה ניתן לראות שמול הגיאולוגיים שכבר הונחו החוף רחב יותר. קשה לקבוע מה הגורם העיקרי להתרחבות החוף - האם זה המצאות הגיאולוגי, עונתיות ותנאים טבעיים או העבודות בחוף. צפונית למערך הגיאולוגיים, נבדק אזור מסעדת החוף "יונה לבנה" שכיום סגורה בשל בעיות בטיחות. בסקרים הקודמים נבחן האזור ונערכו צילומים המראים את טרסות האבנים שהונחו בצד המערבי של המבנה. בסקרים הקודמים החוף באזור היה צר במיוחד והטרסות היו בגובה של כשני מטר מהקרקע. בניטור השני (פברואר 18) הטרסות היו די מכוסות ובניטור הנוכחי הייתה הסרת חול חלקית אך האזור עדין בעל מפלס חול גבוה יחסית לניטור הראשון וסקרי העבר. נראה כי ישנה הצטברות חול מקומית של כ-70 סנטימטרים ורצועת החוף מערבית למסעדה התרחבה. (תמונה 14).

תמונה 13: קטע חוף רחב ממזרח למערך הגיאולוגיים מבט מדרום לצפון

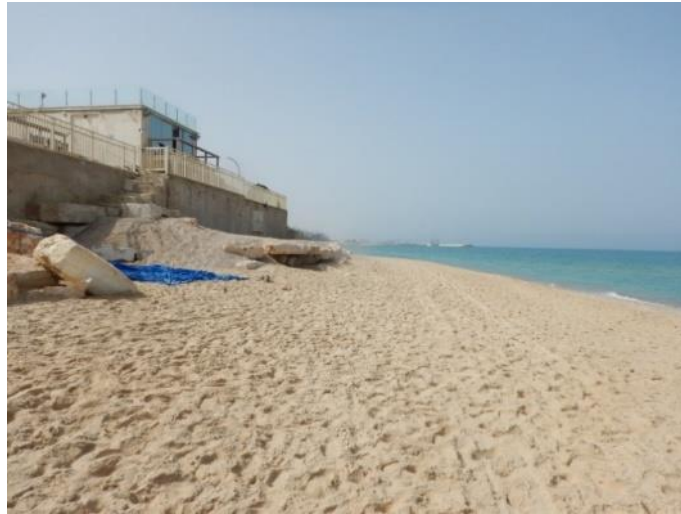
תמונה 14: טרסת ההגנה על מסעדת החוף. החול נערם עד לשורת האבנים השנייה מלמעלה

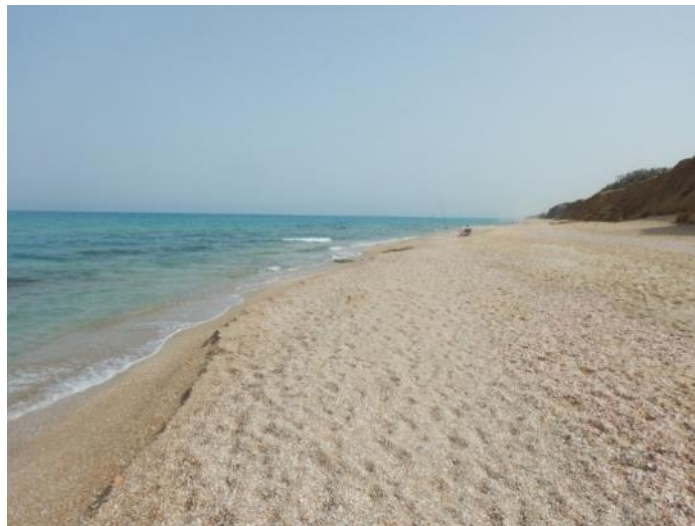
באזור שממוקם צפונית למסעדה בחוף נראה כי התווסף חול אל החוף. החוף רחב ביחס לניטורים והסקרים הקודמים ושיפוע החוף לכיוון הים מתון יותר (תמונה 15). בניטור השני בסמוך לקו המים הייתה בריחת חול ובהתאמה נצפו רצועות סלעי חוף חשופות ובולטות מעל קו המים ומזרחה. סלעי החוף שנצפו במצב שקוע בחול בסקרים קודמים היו בניטור השני גלויים ובולטים משמעותית מקו החול. בניטור הנוכחי (השלישי) רצועות סלעי חוף אלו התכסו בחול ונשאר מחשוף קטן ביותר במרכז תא השטח. מכאן שהייתה הצטברות חול לעומת הסקרים הקודמים (תמונה 16).

תמונה 15: שיפוע חוף מתון ומדרגת חוף נמוכה בקטע החוף שמצפון למסעדת החוף. אזור זה בניטור השני היה בשיפוע חד וחוף צר כרבע ממצבו בניטור זה. בקטע המצולם בניטור שני היו מחשוף סלעי חוף לכל אורך המקטע

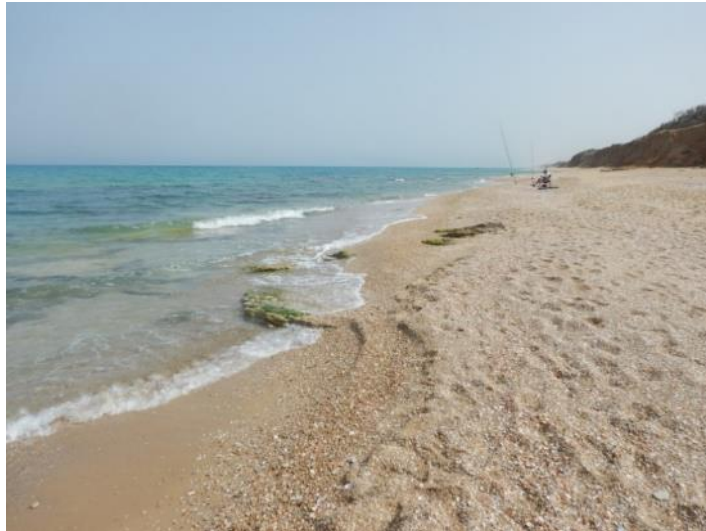
תמונה 16: אזור בחוף מצפון למסעדת החוף שבניטור שני היה חשוף מתכסית חול וסלעי החוף שמתחת מעטה החול היו חשופים

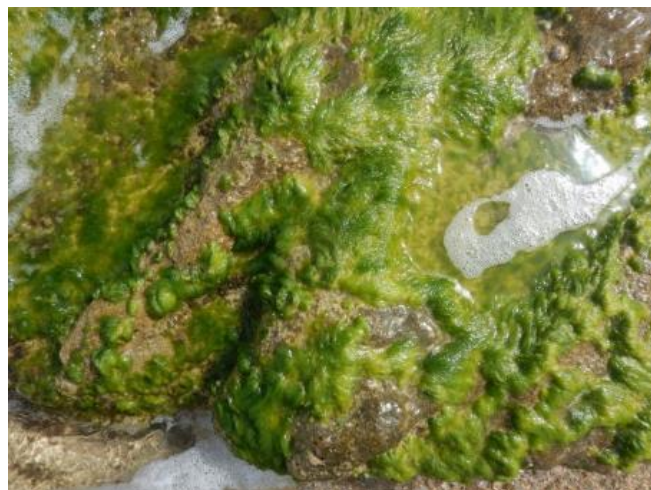
תכסית סלעי החוף הינה אופיינית לסלעי חוף באזור דרום הארץ. במהלך החורף, סלעי החורף נמצאו תחת "לחץ" הגלים בסערות החורף החזקות ונראה כי הסביבה שעברה "ניקוי חול". בניטור הנוכחי סלעי החוף שהיו חשופים בניטור הקודם התכסו רובם בחול והיות ותנאי החורף חשפו את רובם מהכיסוי החי, הסלעים עברו התיישבות מחדש. בשל התנאים העונתיים והתארכות ימי האור וכמות הקרינה אוכלסו סלעי החוף ראשית על ידי אצות ירוקיות כפרשדונית (תמונה 17). אצות נוספות שנצפו היו גניה מאדימה ופטמית אשונה (תמונה 18). אחוזי הכיסוי העיקריים הם של הפרשדונית. על גבי סלעי החוף נצפו סרטני בלוטים, תולעים סלילוניות, חלזונות חופיות וצלחיות מעטות בהשוואה לסקרים אחרים.

תמונה 17: סלעי החוף בקטע הצפוני בתא השטח. "שליטה" מוחלטת של האצה פרשדונית על גבי סלעי החוף

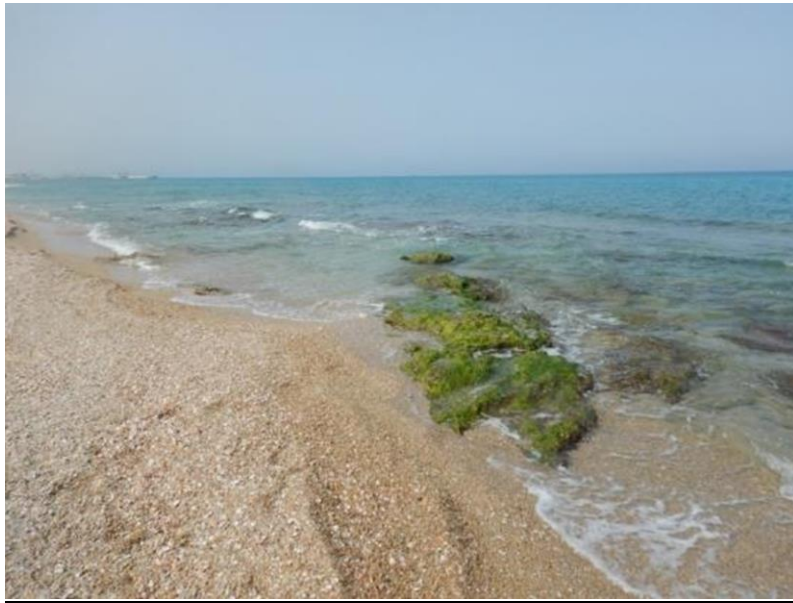
תמונה 18: תכנית סלעי החוף. אצה פרשדונית, גניה מאדימה, צלחיות, בלוטים וחופיות
