צילום של חתך רוחב של שובר גלים מנותק צפוני המתוכנן - תכנון משנת 1997

שרטוט מס':	1507-01	המזמין:	החברה הממשלתית להגנת מצוקי חוף הים התיכון בע"מ	ערך:	בדק	אשר:	אשר	נרשם:	04 - 6888503
תאריך:	23.12.18	פרויקט:	תיקון ושיקום שובר גלים הצפוני	תוכניות וצילומים - מצב קיים

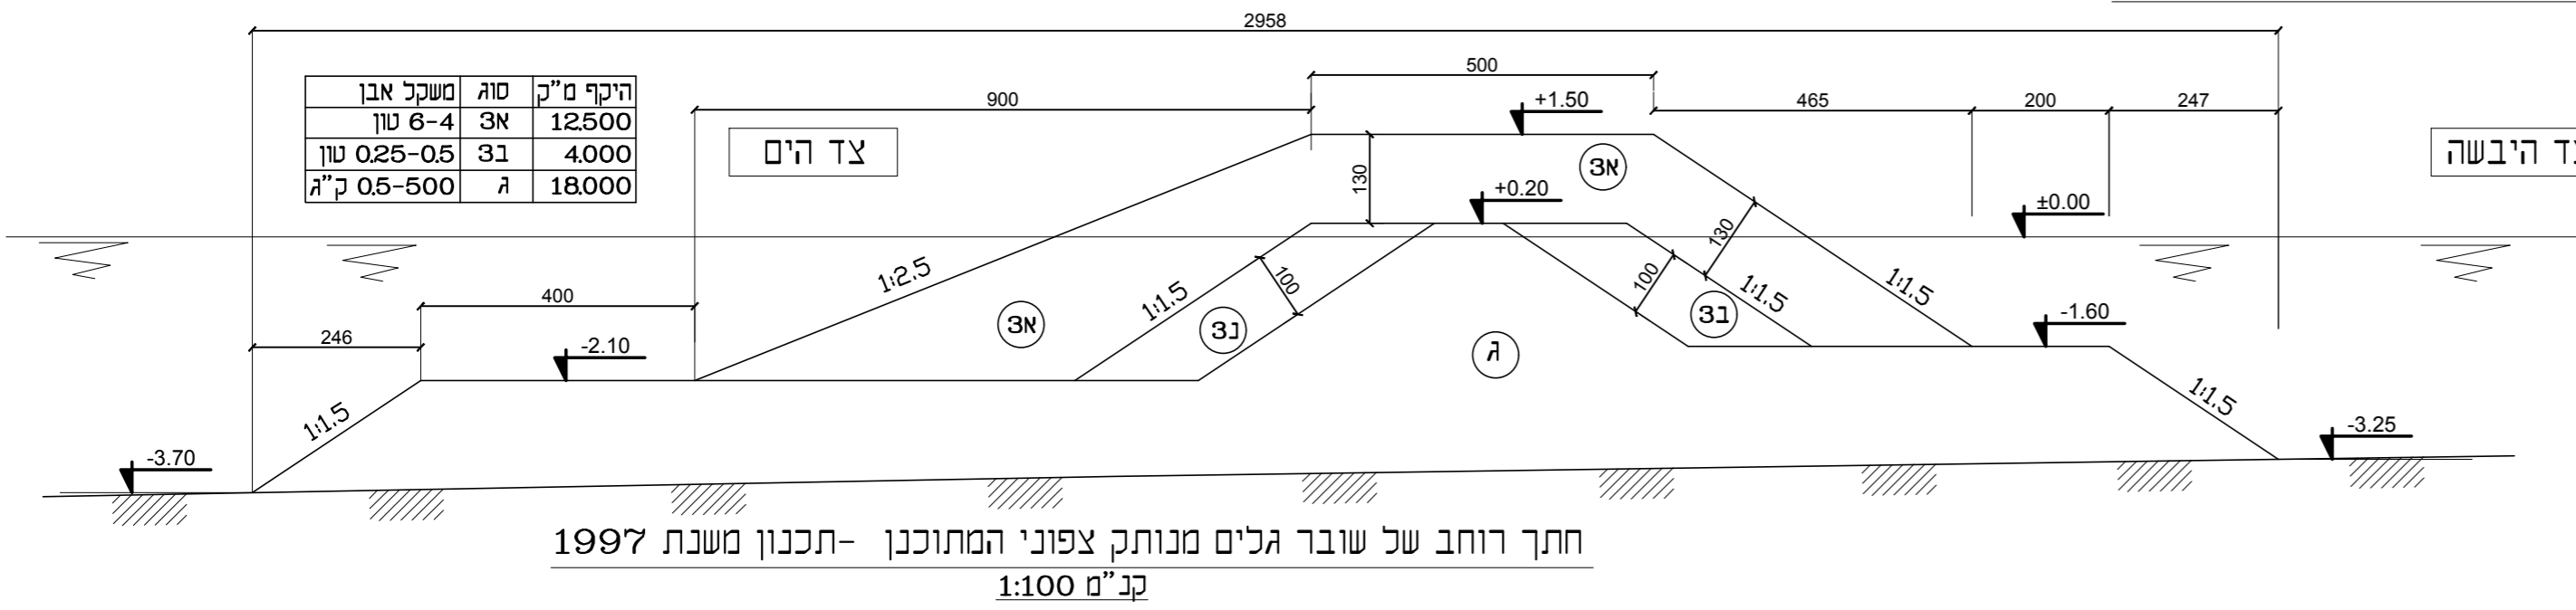
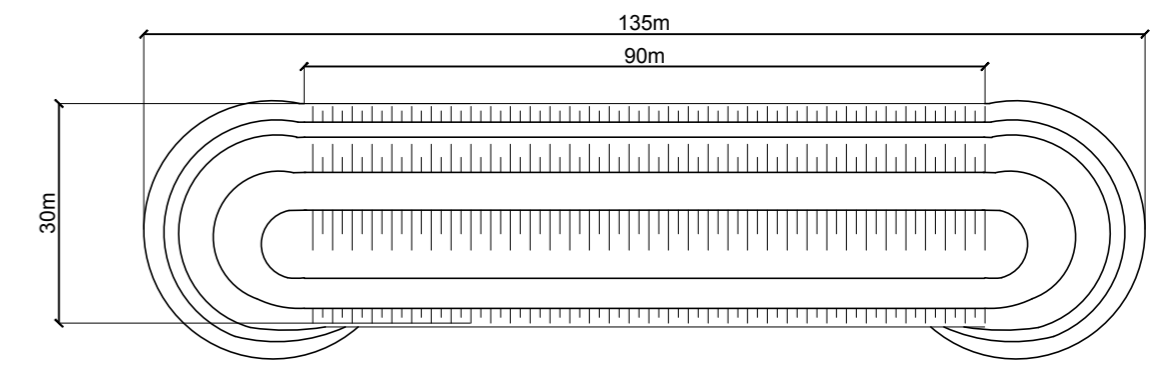
מבט על תכנון שובר גלים מנותק צפוני משנת 1997
קנ"מ 1:1000

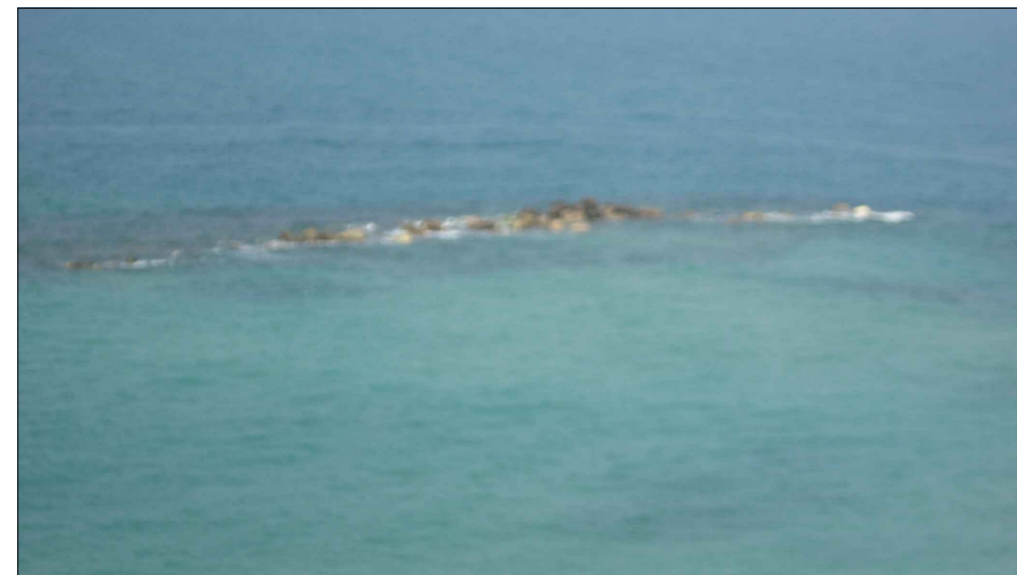
צילום- שובר גלים מנותק צפוני מצב קיים

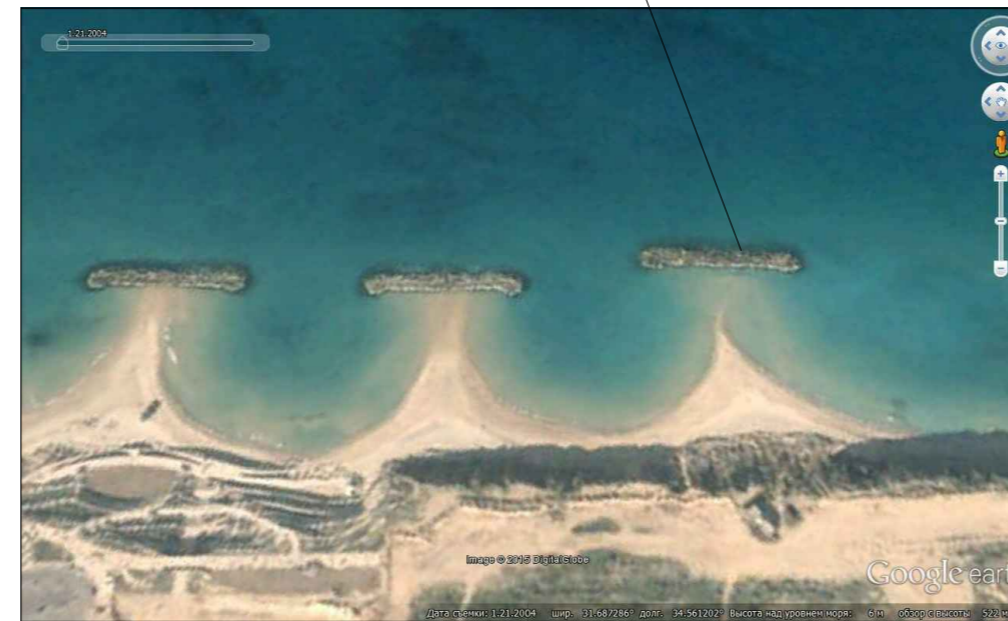
צילום אוויר של שוברי גלים מנותקים משנת 2002

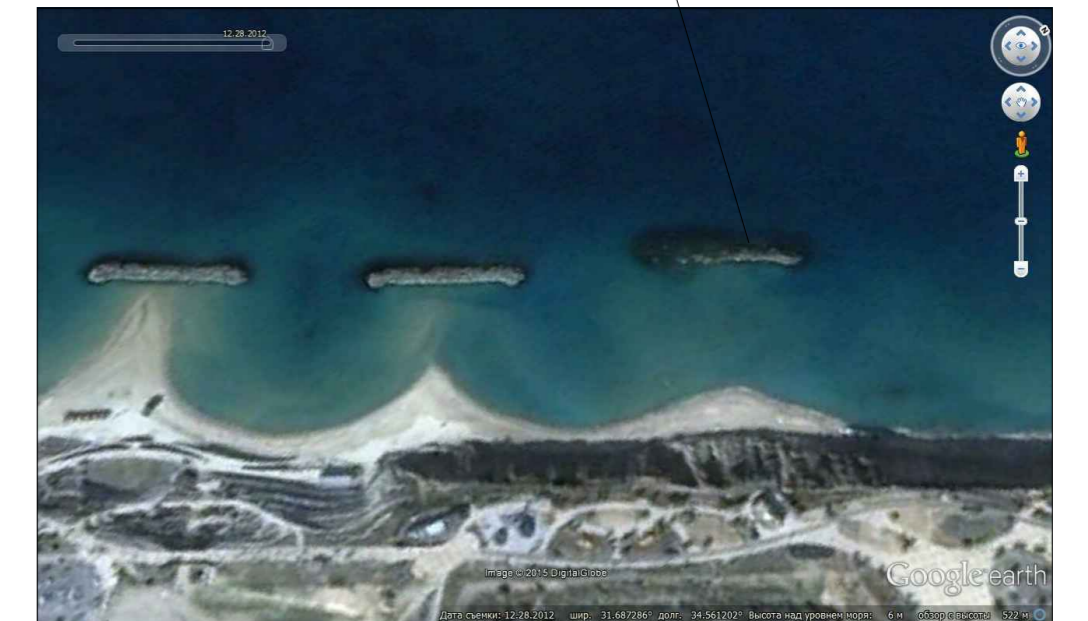
צילום אוויר של שוברי גלים מנותקים משנת 2012 קנ"מ 1:5000
