## אשקלון תא שטח 38 – דוח ניטור 2017-2018

כתיבה: ד"ר רוני נהוראי

נתניה, אייר תשע"ט, מאי 2019

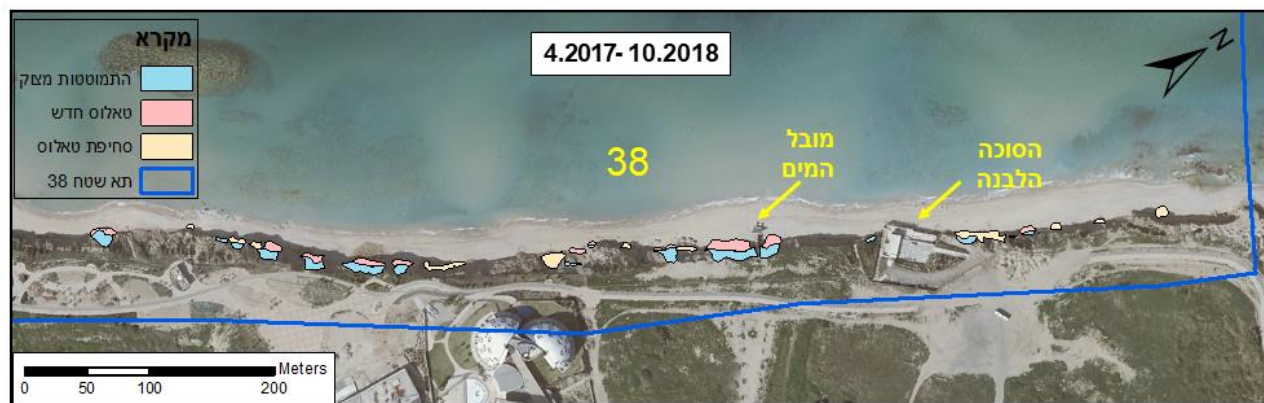
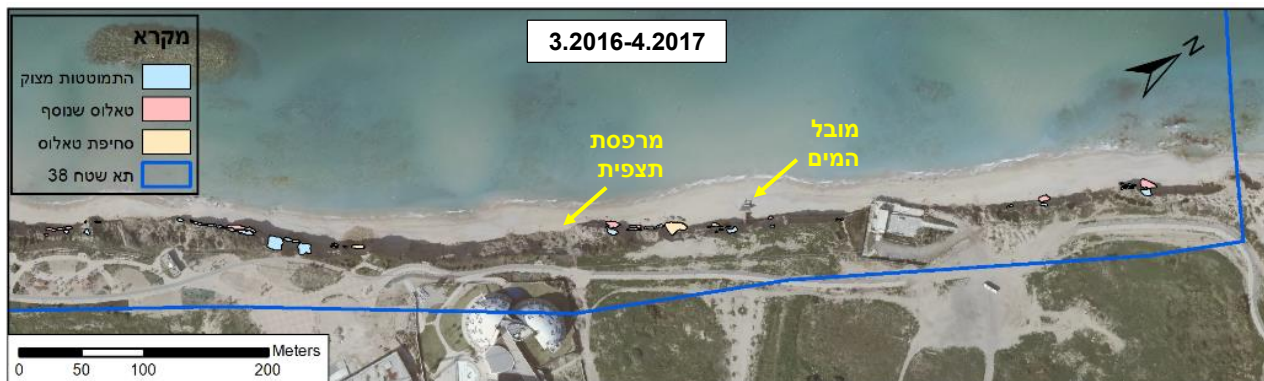
באיור 3.2.2, מוצגים אזורים של יצירת טאלוסים חדשים, אזורים בהם נשטפו טאלוסים וכן אזורים של התמוטטות מצוק. זיהוי הטאלוסים וחישובי הנפחים והשטחים מבוססים על נתוני LIDAR מהשנים 3/2016, 3/2017, 10/2018 (כץ וחובריו, 2019). בטבלה 3.2 מסוכמים חישוב השטחים והנפחים לתא שטח 38. בשנת 2018 נרשמה עלייה (כ-27%) בנפח גריעת החול מהמצוק (2,720 מ"ק) לעומת 2017 (2,150 מ"ק). גריעת החול מהמצוק<sup>1</sup> לשנת 2018 מהווה כ-8% מכלל כמות החומר לאורך כל המצוק החופי (2,720 מ"ק מתוך 36,500 מ"ק), לעומת שנת 2017 בה גריעת החול מהמצוק היוותה כ-11% (2,150 מ"ק מתוך 20,000) (כץ וחובריו 2018).

איור 3.2.2. התמוטטות מצוק, טאלוסים חדשים וסחיפת טאלוסים בין השנים 2017-18 (תמונה עליונה), 2016-17 (תמונה אמצעית), 2015-16 (תמונה תחתונה). באדום מקווקו מוצגים מיקומי חתכים טיפוסיים במקומות בהם התרחשה נסיגה משמעותית (איור 3.2.1).

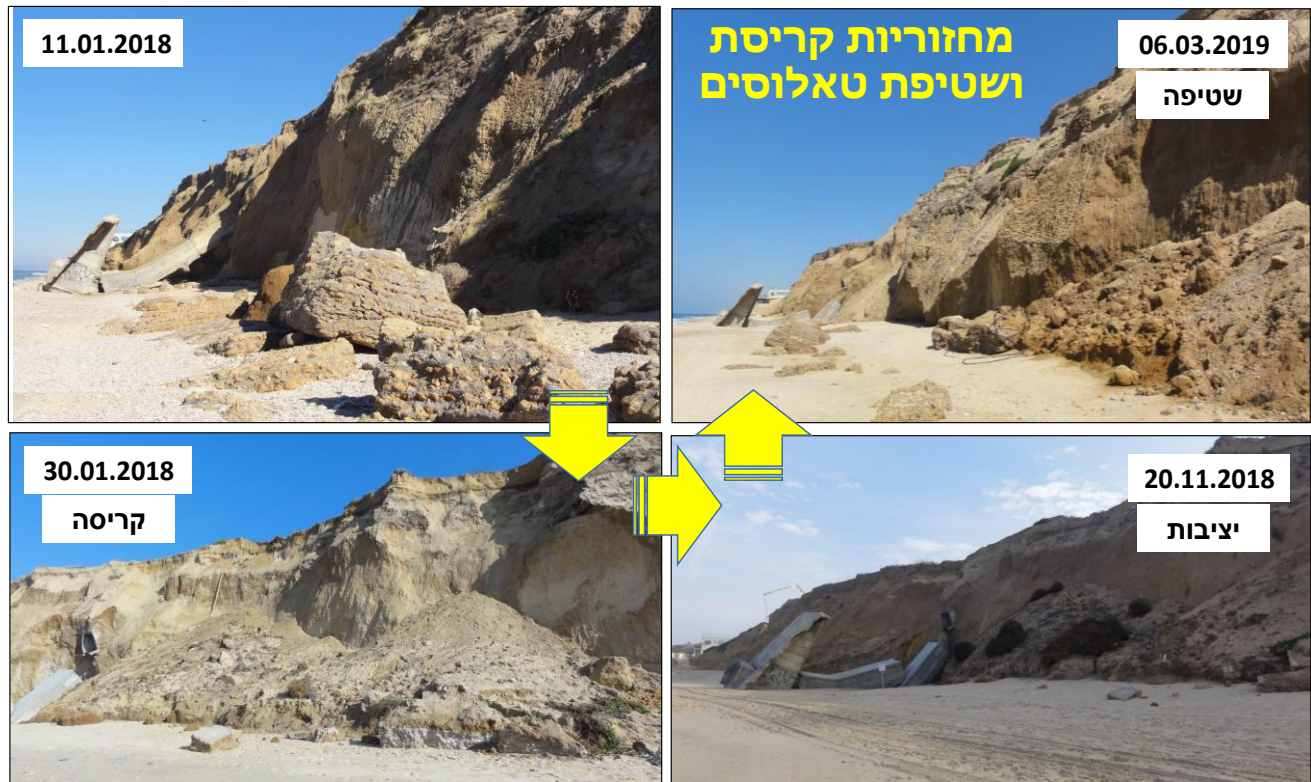
נסיגת בסיס המצוק נעה בין 12-22 מ' בין השנים 1997 ל-2019 (איור 3.3.1). הגורם העיקרי לנסיגה הוא תהליך מחזורי של פגיעת גלי הים בבסיס המצוק, יצירת צנירים וקריסת המצוק (איור 3.3.2). ביטוי לנסיגה ניתן לראות היטב במעביר המים (איור 3.3.3) שנבנה על קיר מצוק הכורכר ב-1998, ועם נסיגת המצוק נשאר חשוף עם תעלת הבטון המובילה אליו. נסיגת המצוק במעביר המים כ-20 מ' נכון ל-2019. עדות נוספת לנסיגת המצוק ניתנת לזיהוי במרפסת התצפית ליד מלון הולידיי אין (איור 3.3.4). גורם נוסף לנסיגת המצוק מניקוז לא מוסדר בגג המצוק (איור 3.3.5).

איור 3.3.2 מחזוריות קריסת ושטיפת טאלוסים (משמאל למעלה, נגד כוון השעון).

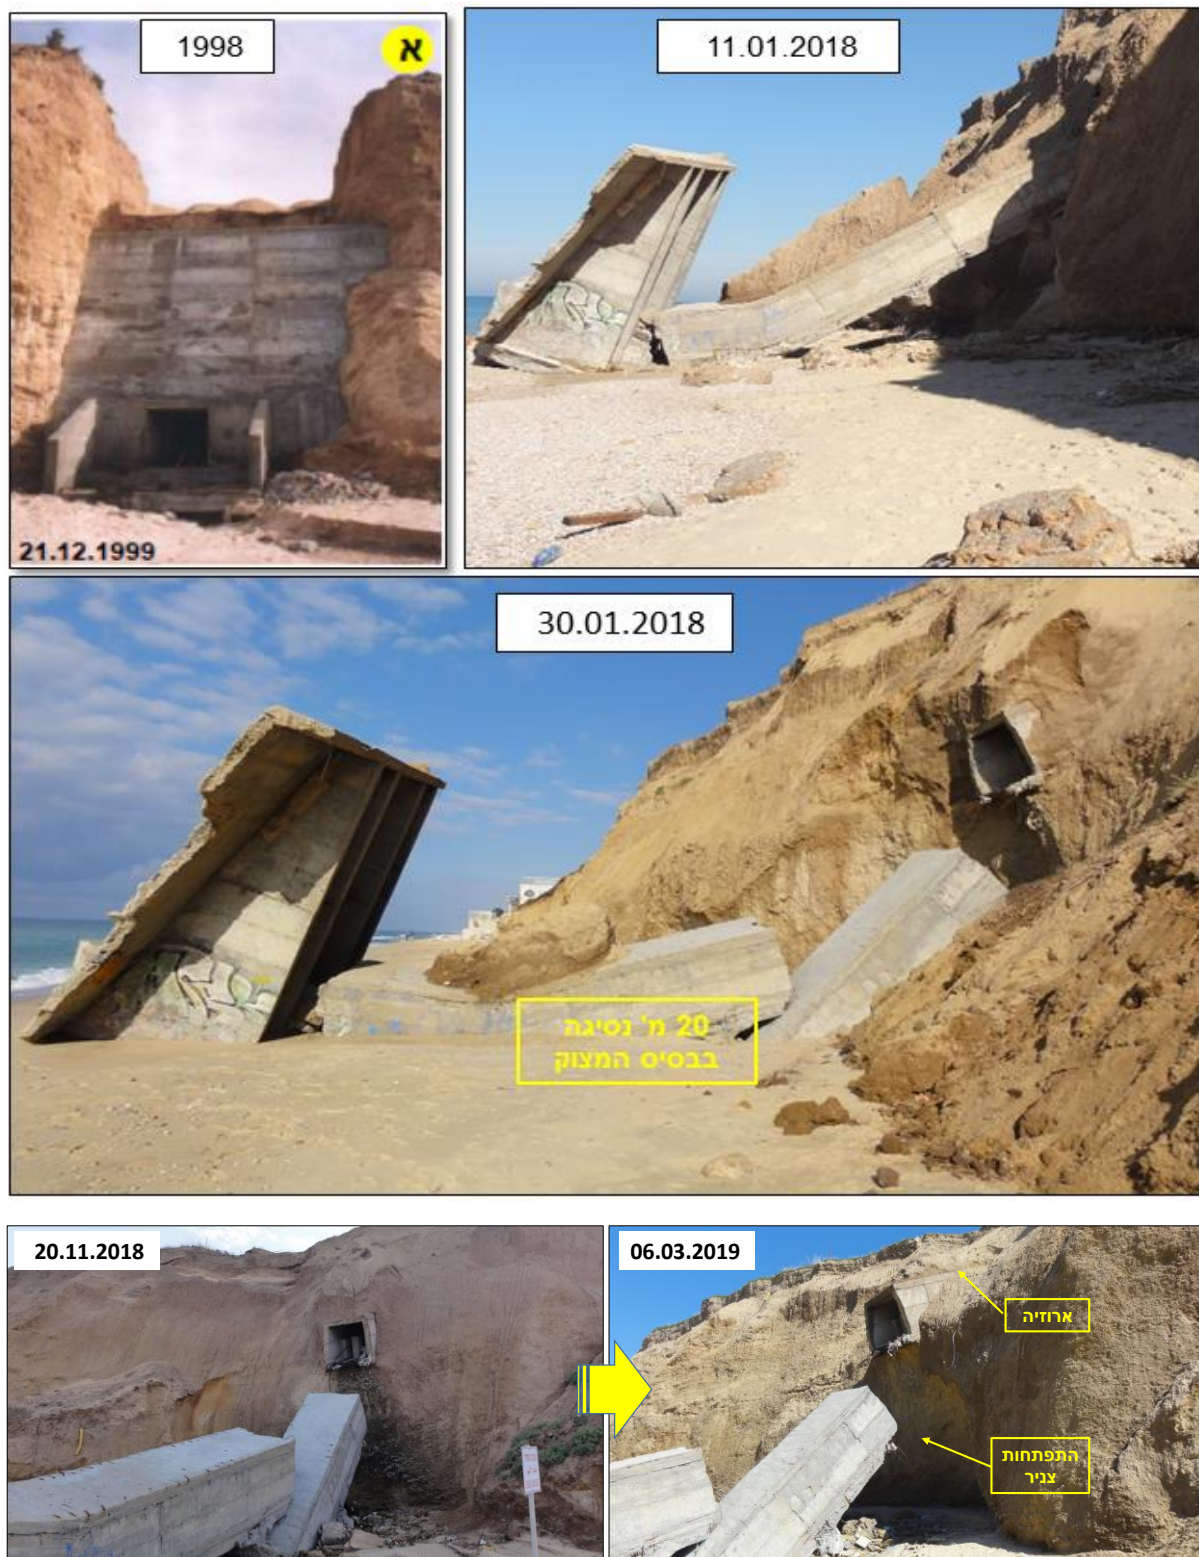
איור 3.3.3. נסיגת בסיס המצוק במעביר המים בשנים 1998–2018. קריסת מעביר המים והתפתחות צנור במוצא שפך תעלת הניקוז.

- נסיגת בסיס המצוק נעה בין 8-22 מ' בין השנים 1997 ל-2019. עדות לנסיגת המצוק היא בחשיפת מובל המים שנבנה על קיר מצוק הכורכר ב-1998, ועם נסיגת המצוק נשאר חשוף עם תעלת הבטון המובילה אליו.
- בשנת 2018 נרשמה עלייה (כ-27%) בנפח גריעת החול מהמצוק (2,720 מ"ק) לעומת 2017 (2,150 מ"ק).
- גריעת החול מהמצוק לשנת 2018 מהווה כ-8% מכלל כמות החומר לאורך כל המצוק החופי (2,720 מ"ק מתוך 36,500 מ"ק), לעומת שנת 2017 בה גריעת החול מהמצוק היוותה כ-10% (2,150 מ"ק מתוך 20,000 מ"ק) (כך וחובריו 2018). השוני לא מעיד בהכרח על מגמה ארוכת טווח.

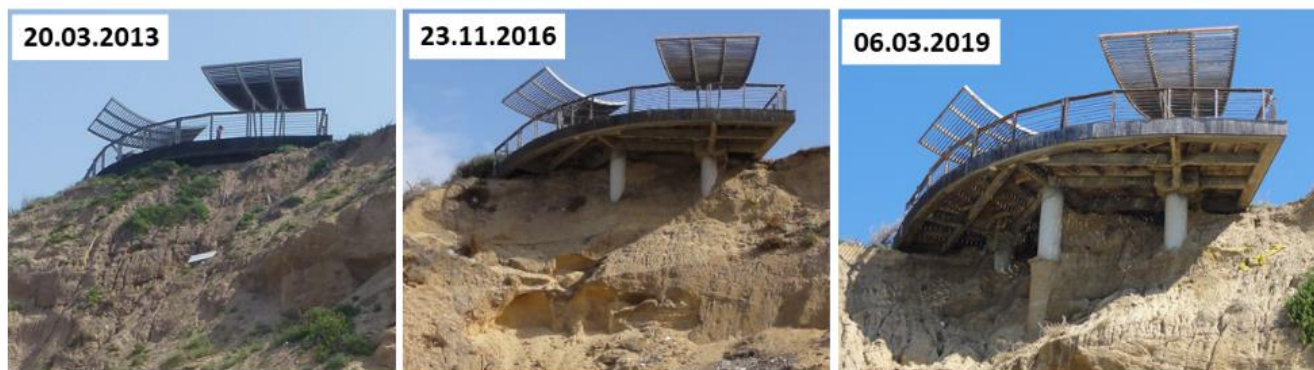
איור 3.3.4. נסיגת המצוק במרפסת התצפית מול מלון הולדיי אין בשנים 2013-2019.
