## תא שטח 38 אשקלון:

**דו"ח ניטור מס' 9: ניטור שני לאחר סיום עבודות  
להנחת הגיאוטילים ולהזנת חול.**

**הוכן ע"י:** רמי צדוק עבור החברה הממשלתית להגנות מצוקי הים התיכון  
בע"מ

**יולי 2021**

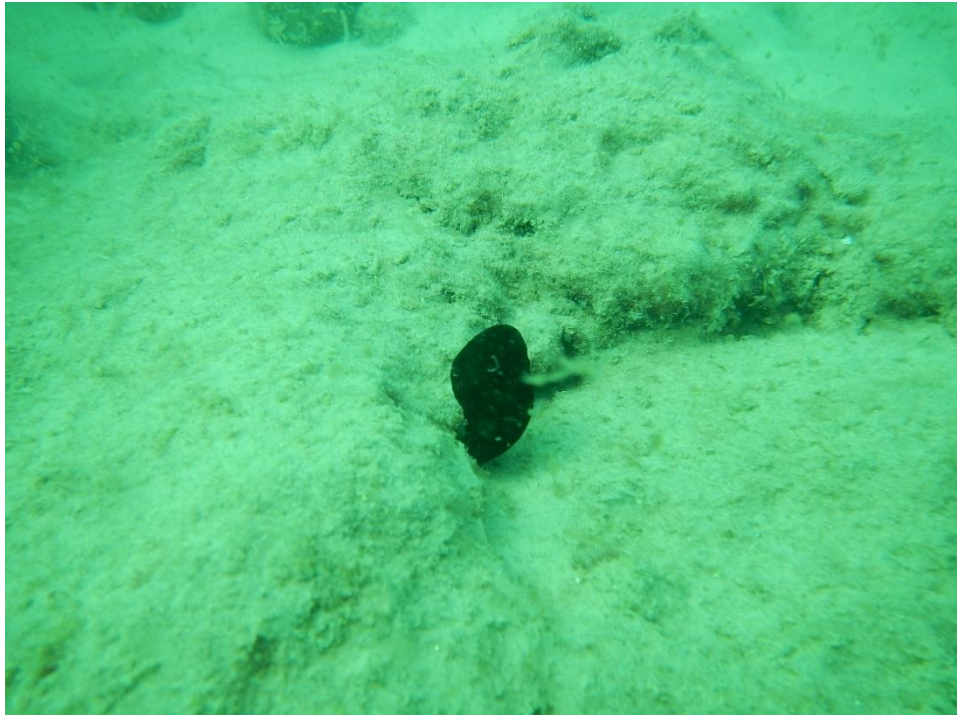
- כל אזור הרכס הסלעי המערבי היה מכוסה תחת מעטה של חול. נמצאה רק נקודה חשופה אחת של סלע שבצבצה משכבת החול (תמונה 1). סלע זה הינו חשוף מכל התיישבות חי על המצע.
- מבני הגיאומטריים מכוסים עד כמחצית מגובהם המקורי.
- האזור ממערב לגיאומטריים התמלא בחול.
- רצועות סלעי החוף במרכז תא השטח נמצאות תחת מעטה חול ורק הצפוניות ביותר חשופות חלקית.

**תמונה 1: קטע בודד חשוף בסלע המערבי, איצטלן סוליטרי נאדן שחור.**

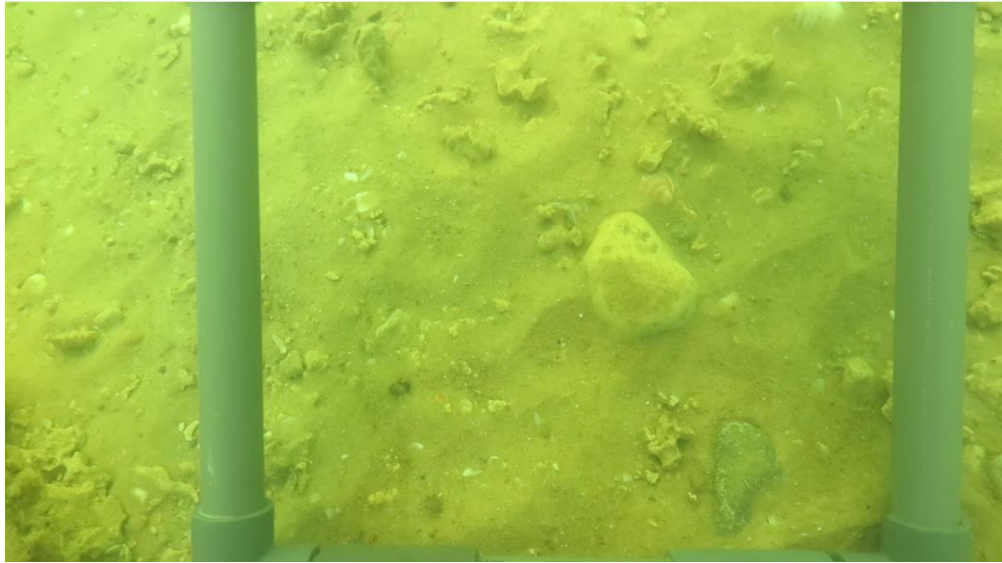
אופי הקרקעית בסביבת הגיאומורפיים הינה שרידי שלדים של חלזונות וצדפות, שברי וחלקי אבנים כורכריות וגלוני חול גדולים יחסית (תמונה 2). מאפיינים אלו מעידים על אזור בעל אנרגיית זרמים וגלים רבה.

**תמונה 2 : אופי הקרקעית בסמוך לגיאוטיובים: גרגרי חול, שברי צדפים, שלדים וחלקי אבנים כורכריות.**

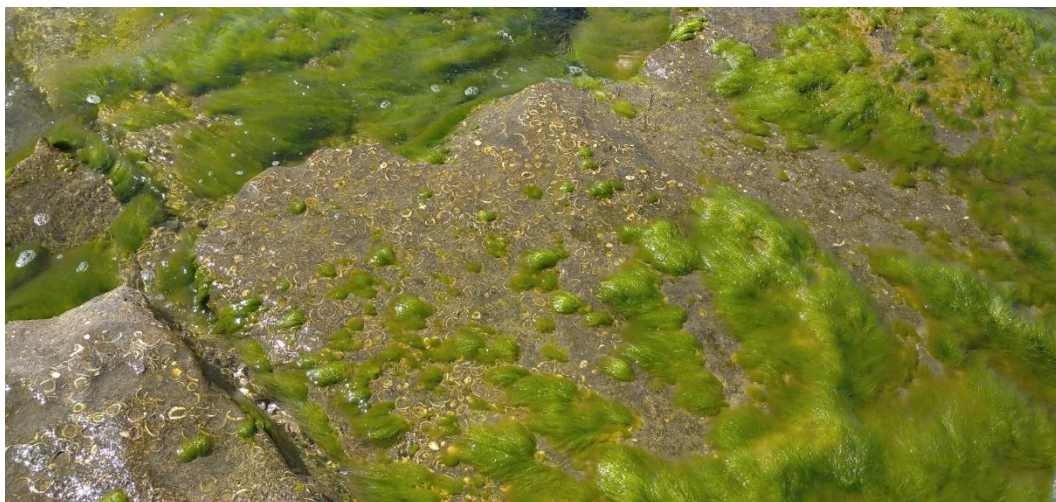
בניטור זה נמצאה רק רצועה קצרה של סלעי חוף חשופים בצפון תא השטח. שאר האזורים שהיו חשופים בניטורים הקודמים במהלך העבודות נמצאים כיום תחת מעטה חול. מספר פלטות של סלעי חוף נחשפו לאחרונה. (תמונות 4-5).

**תמונה 4 : "פלטות" סלעי חוף שנחשפו לאחרונה. התיישבות של אצה ירוקת פרשדונית בלבד**

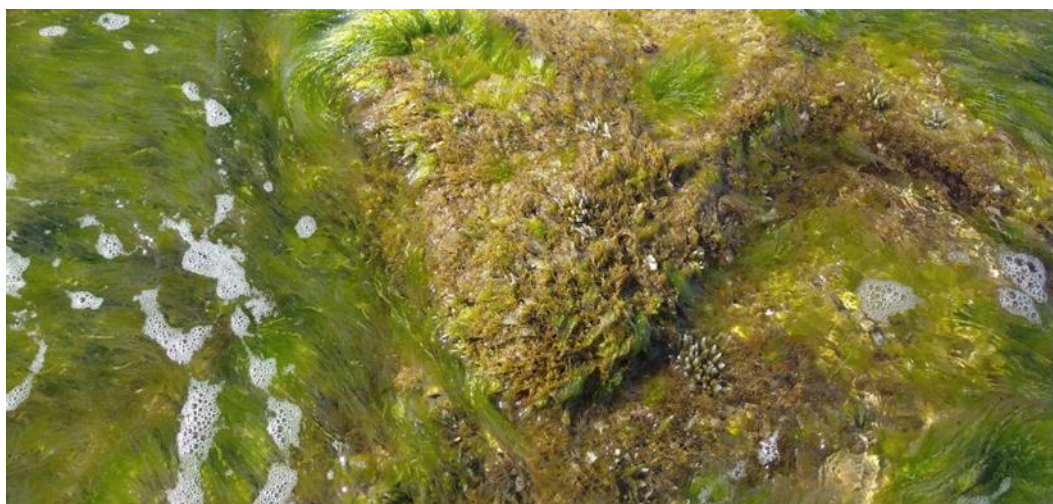
**תמונה 5 : קטע מסלעי החוף. מייצג את אופי ומיני חי על המצע בסלעי החוף: אצה פרשדונית, אצה פטמית אשונה, אנטרומורפה חוטית, גניה מאדימה, אצות "טרף", בוציות, בלוטונים וצלחיות.**

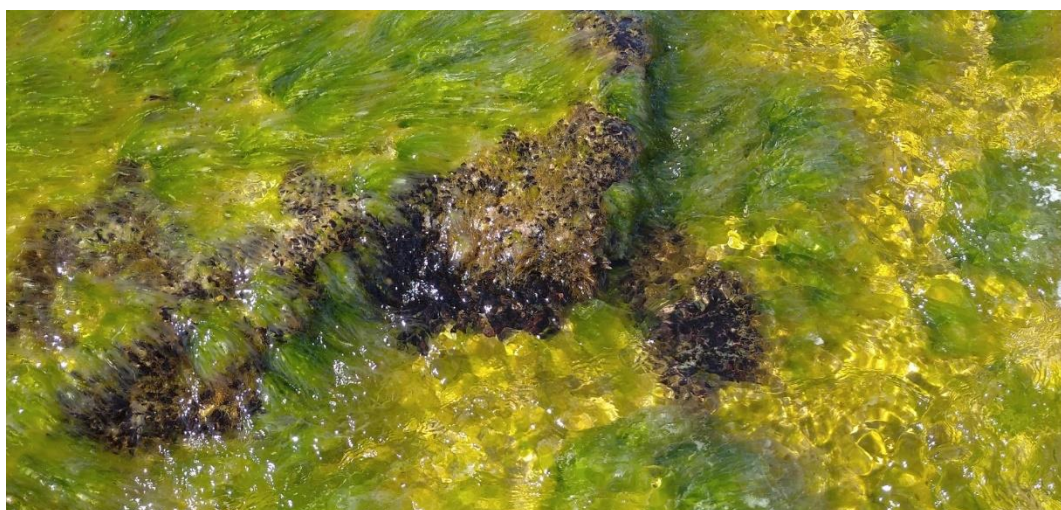
חסרי החוליות שנצפו בניטור זה על גבי סלעי החוף הם: מעט בלוטונים וצדפות. הבוציות שנמצאו הינן התיישבות צעירה חדשה. האצה השליטה על גבי סלעי החוף היא פרשדונית כ-50% וכן יש קטעים רבים של סלע חשוף כ-22% ברצועת סלעי החוף הקטנה שחשופה (תמונה 6).

**תמונה 6 : סלעי החוף. אצה פרשדונית ואנטרומורפה חוטית, שטחי כיסוי צפופים של בוצית מגוונת בעיקר בקצוות הפלטות.**
