## **תא שטח 38 אשקלון**

**דו"ח ניטור מס' 1 במהלך עבודות הנחת  
הגיאוטיובים בהתאם להיתר בניה מס' 851/06/11**

**הוכן ע"י:** רמי צדוק עבור החברה הממשלתית להגנות מצוקי הים  
התיכון בע"מ, עריכה: לי שטיינברג

**דצמבר 2017**

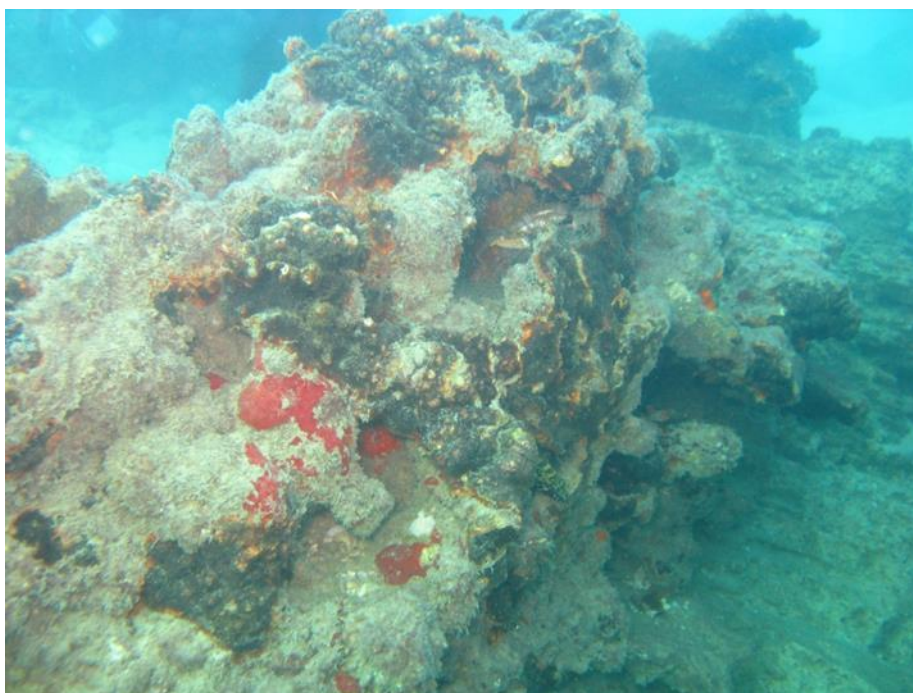
**תמונה 1: כיסוי חי מפותח על המצע הקשה**

בשטח הסלעי של רכס זה נערכה צלילה לאורכו (צפון דרום) ורוחבו של השטח הסלעי וגבולותיו המערבים והמזרחיים הגובלים בחול. הסלע נראה חשוף מתכסית חול ולא נראו אזורים שנמצאים תחת תנועת חולות משמעותית. החי על גבי המצע הקשה נמצא נקי מתכסית חול ונראה במצב אקולוגי טוב ביותר וזאת גם בהשוואה לממצאי הסקרים הקודמים שנעשו באזור (תמונה 1). התכסית שופעת אצות גירניות ואצות חומיות, חי טחביים מרפדים בשטחי כיסוי גדולים יחסית, צורבניים כהידרוזואות ואלמוג אוקולינה. ספוגים ואיצטלנים, צדפות רבות ממינים שונים וסרטנים רבים. שטח הסלע שופע בתנועת דגים כשהמינים הנמצאים במספרים הגדולים ביותר הינם סרגוסיים, סיכניים, קיפונים, שפתניים כטווסונים ויוליות, מוליתיים בעיקר המהגרים. יש לציין, שנצפו מספרים גדולים במיוחד של דקריים בהשוואה לסקרים קודמים, הן צעירים והן בוגרים משלושה מינים: דקרי סלעים בעיקר צעירים, דקר אלכסנדרוני צעירים ובוגרים וורדית דוקרנית בעיקר בוגרים ומעט צעירים. יש לקחת בחשבון גם את עניין העונתיות שכן לרוב בסתיו ישנה תנועה ערה יותר של דגה וכן תנאי הים השקטים שאף הם תורמים לתנועה ערה של דגה ואפשרויות זיהוי טובים ומיטביים.

**מסקנה:** ההערכה הינה שהסלע המערבי אינו מושפע מהעבודות ואינו נמצא תחת כל מצב עקה הנגרם מהעבודות בשטח.

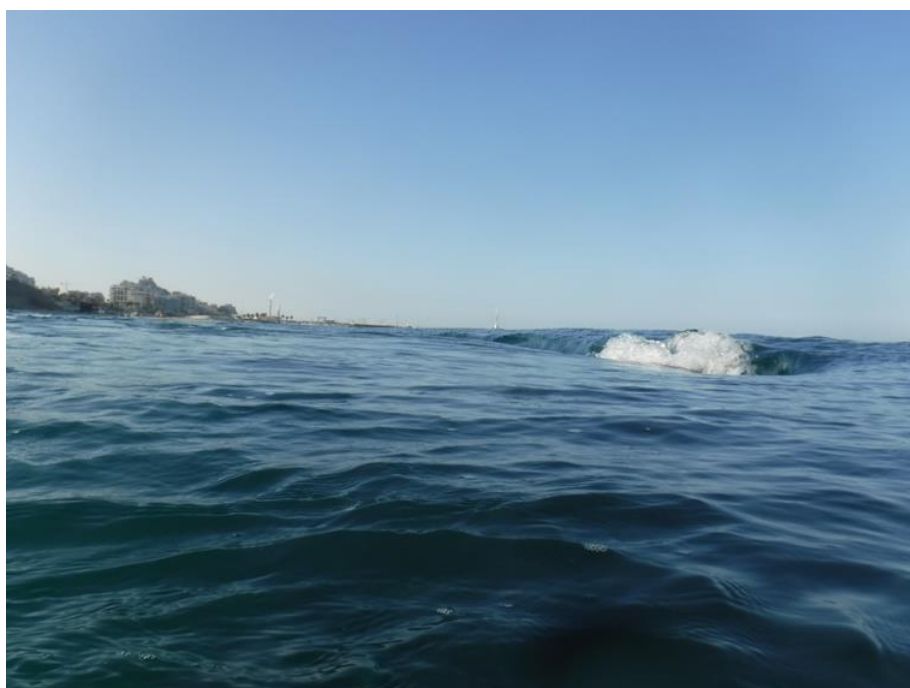
**תמונה 2: משברי הגלים על גבי הגיאוטיוב**

בשטח הנחת הגיאוטיוב: הגאוטיובים מונחים על הקרקעית ומגיעים כמעט עד לפני הים, כך שהחסימה שהם מייצרים הינה לכל גובהו של גוף המים בהתאמה למיקומם והעומק הסביבתי. (תמונה 2)

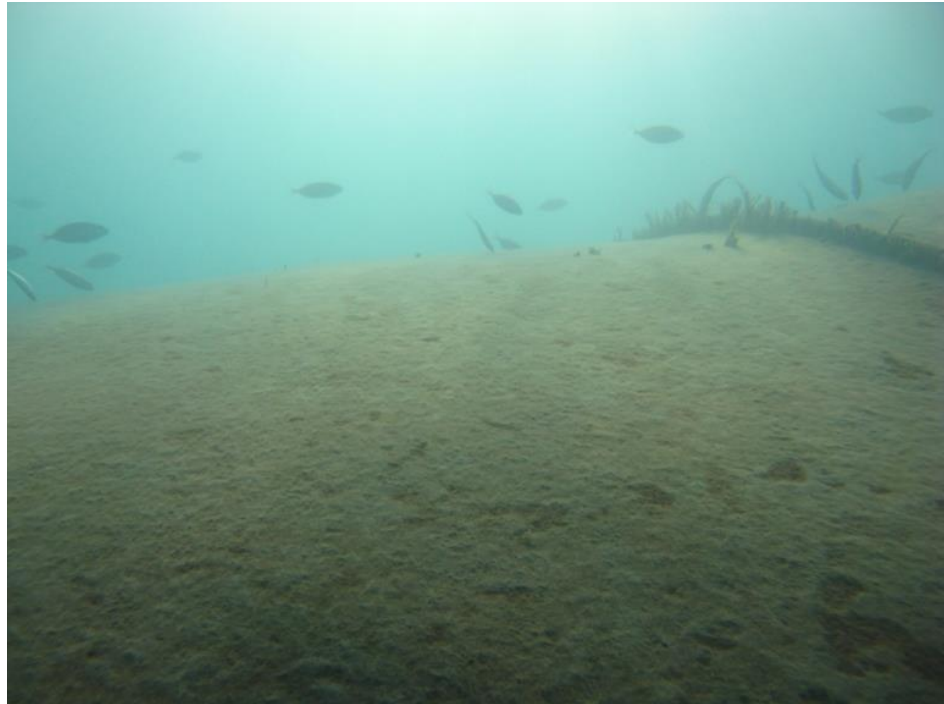
**תמונה 3: פעולת הרעה של דגים סיכניים**

על גבי הגיאוטיובים החלה להתפתח בשלב זה שכבה מועטה של אצות "ירודות" (Terf Algae). מעטה זה הינו אופייני להמצאות מבנה ימי חדש בגוף המים והאצות הן מהמתיישבים הראשונים על

גבי המשטח. אצות אלו מהוות מוקד משיכה משמעותי לדגים כסיכניים שעסוקים בקדחתנות "בניקוי" רעיית האצות הטריות (תמונה 3).

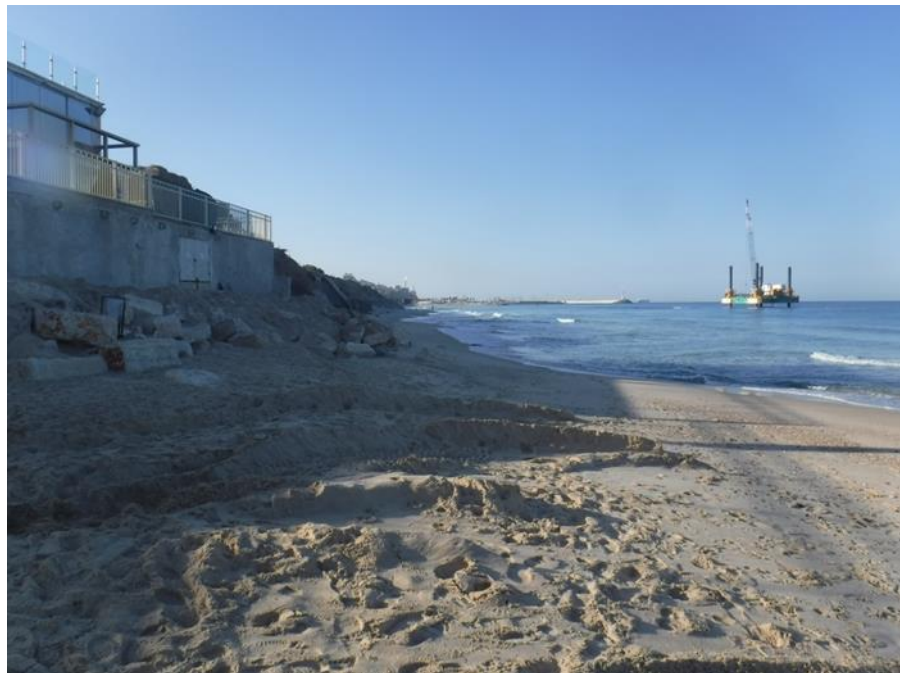
**תמונה 5: קטע חוף צר בחזית אזור הסוכה הלבנה**

ביום הניטור ההתרשמות הייתה כי ישנה הצרה משמעותית ברוחב החוף במרכז תא השטח בסמוך לסוכה לבנה. זאת מהתרשמות בלבד ובהשוואה חזותית לסקרים קודמים וללא הסתמכות על מדידות מעשיות בשטח (תמונה 5).

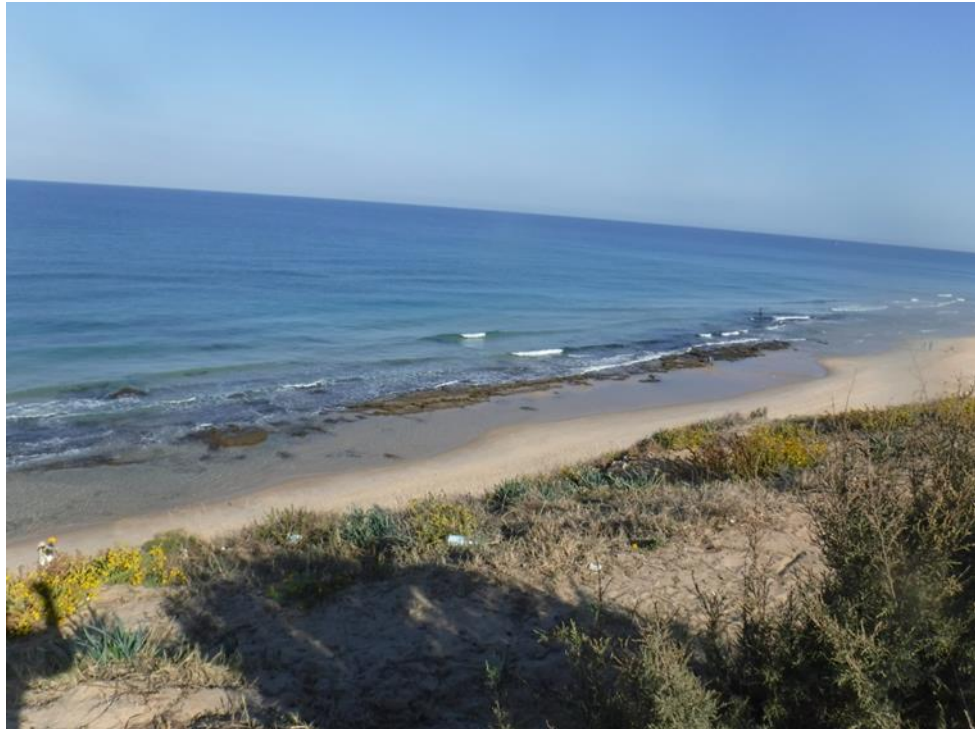
**תמונה 6: סלעי חוף החשופים במרכז תא השטח**

ממרכז תא השטח באזור המסעדה בחוף וצפונה נראה כי שיפוע החוף לכיוון הים גדל לעומת הסקרים הקודמים. בסמוך לקו המים ישנה בריחה של חול ובהתאמה סלעי החוף שנמצאו במצב שקוע בחול בסקרים הקודמים עכשיו גלויים ובולטים משמעותית מקו החול. ברצועת חוף זו נחשפו אזורים חדשים של סלעי חוף גם בקו המים וגם במים הרדודים (תמונה 6).

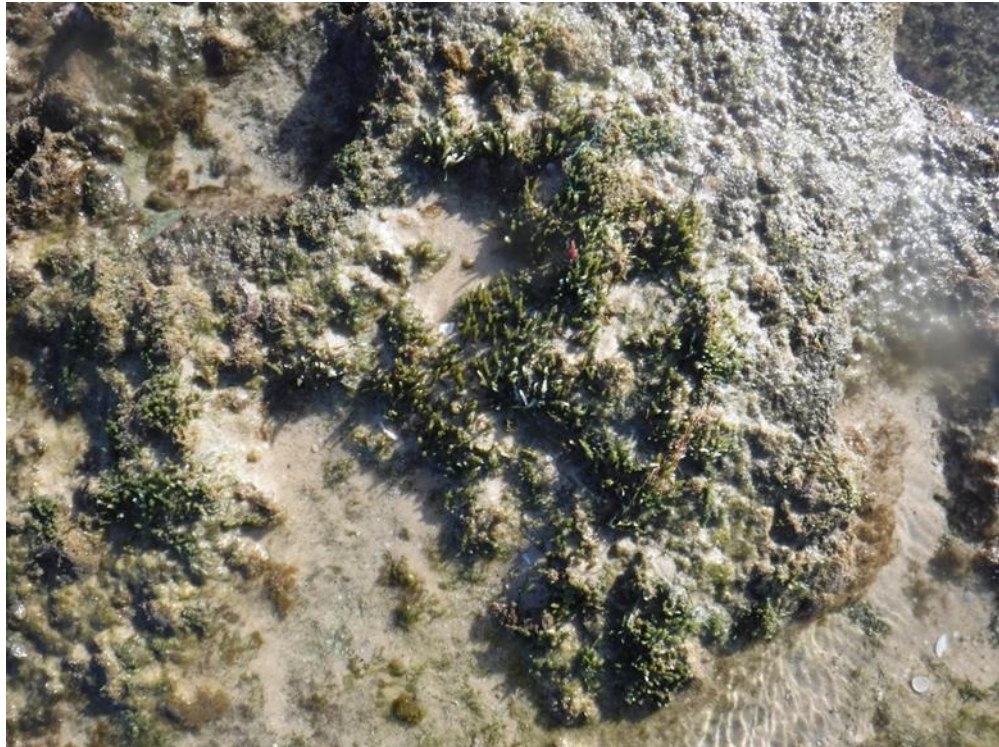
תמונה 7: חי על המצע בסלעי החוף, אצה פיטמית אשונה

תכנית סלעי החוף הינה אופיינית לסלעי חוף באזור דרום הארץ אך העובדה שסלעי החוף חשופים מזה בתקופה אחרונה עודדה התפתחות אצות. כאשר הסביבה של סלעי החוף נמצאת תחת "לחץ" תנאי הים והגלים ומתכסה ונחשפת, תדירות ממעטה חול כיסוי האצות נמצא בהתחלפות מתמדת ולרוב האצות השכיחות יותר הן הפרשדונית והחסנית מהירוקיות. הפרשדונית אף יודעת לגדול דרך מעטה החול המכסה. היות וסלעי החוף נמצאים חשופים במלואם בתקופה האחרונה, גדלו אצות מסוגים נוספים כאלמוגית מצויה, גניה מאדימה, פיטמית אשונה (תמונה 7), ציסטנית ואוזנית. סיבה נוספת להתמעטות של הפרשדונית (עד כמעט העלמות) היא גם התקצרות שעות האור והחשיפה המתקצרת לקרני השמש בזוויות הפגיעה החדות כמו בקיץ. תופעה ידועה כהתמיינות עונתית. על גבי סלעי החוף נצפו סרטני בלוטים, תולעים סלילוניות, חלזונות חופיות וצלחיות. בהשוואה לסקרים אחרים נצפו מעט מאוד חופיות או חלזונות חדי שן.
