## תמ"א 9/13 א'- תכנית מתאר ארצית חלקית להגנה על מצוקי החוף לאורך הים התיכון

ניתוח תאי שטח מס' 32-34 - בת ים

דו"ח מסכם

מרץ 2017

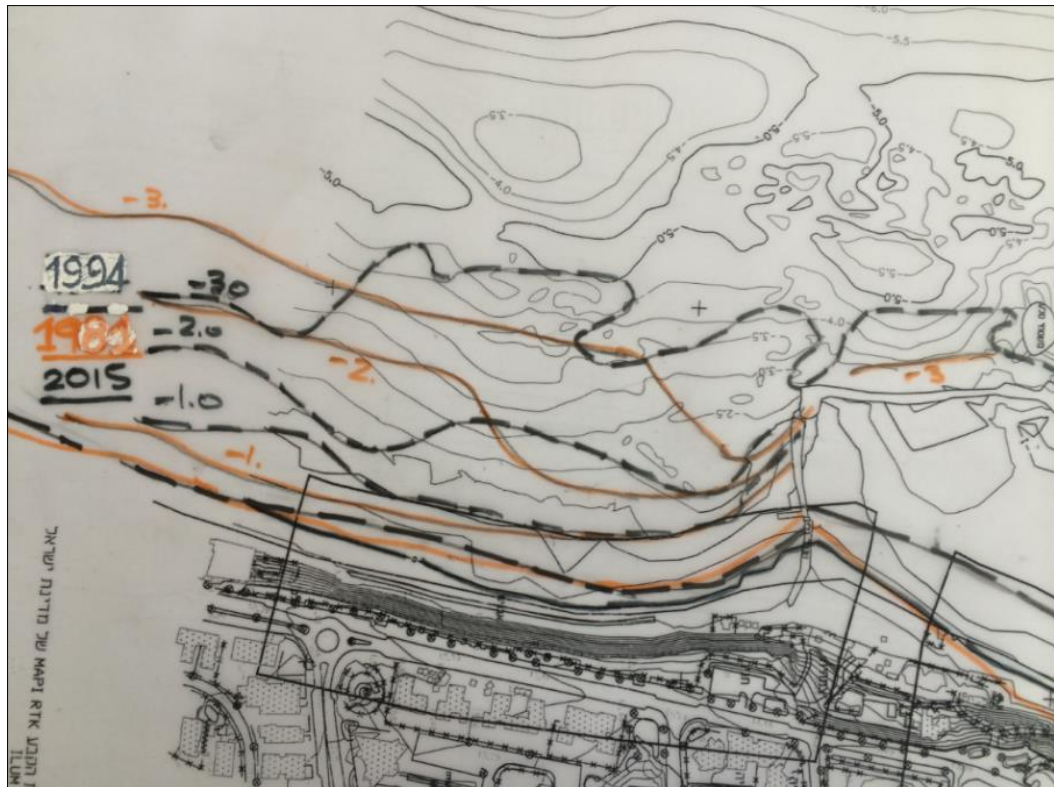
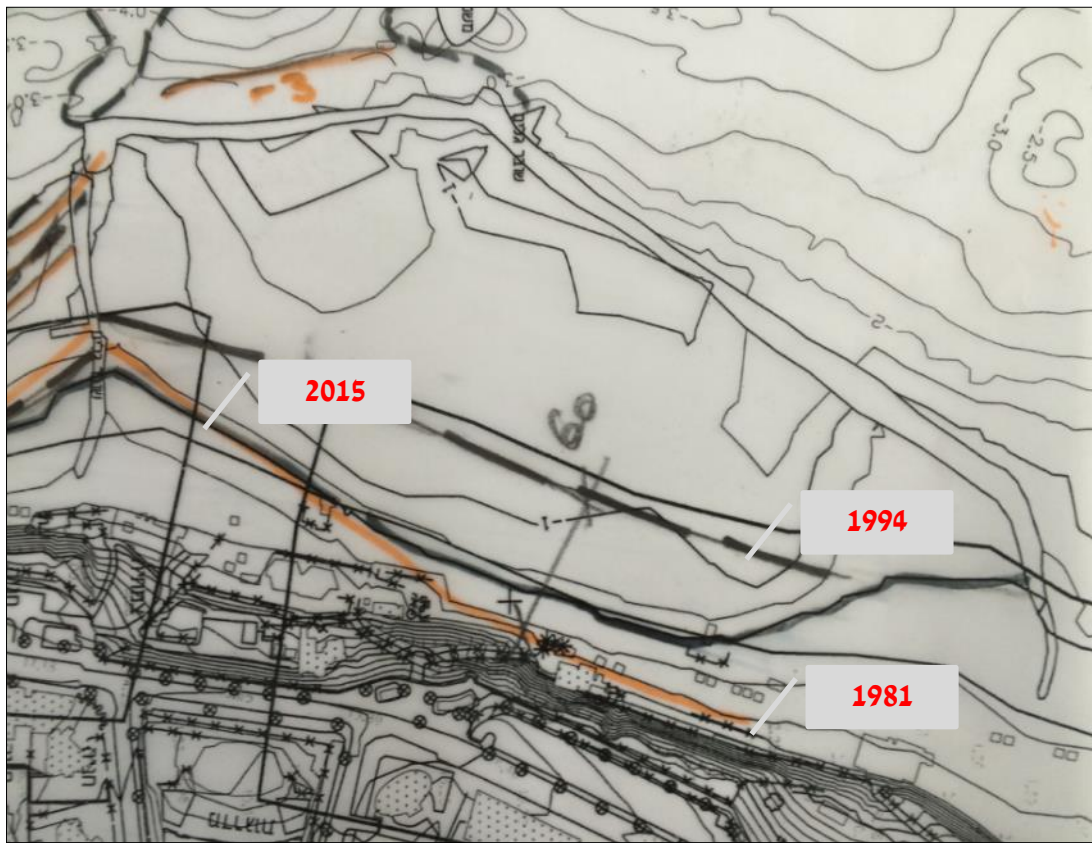
תמונה 1-1.3.1 : סופרפוזיציה של מדידות בתימטריות באזור תא שטח 34

מעיון בתמונות לעיל ניתן לראות כי בשנת 2015 מיקום קו החוף היה זהה למיקום בשנת 1981 בחלקה הדרומי של הבריכה. לעומת זאת, בחלקה הצפוני של הבריכה נצפתה הסטה מערבה בשיעור מרבי של 60 מ' בשנת 1994. ואכן משנה זו ועד שנת 2015 לא נצפה שינוי. סביר להניח כי במהלך השנים הללו בוצעו עבודות של חפירת חול ו/או הגנה בתחום הבריכה, אשר השפיעו על מיקום קו החוף, אולם, לא קיימים נתונים היכולים לשמש בסיס להערכה בנושא זה.

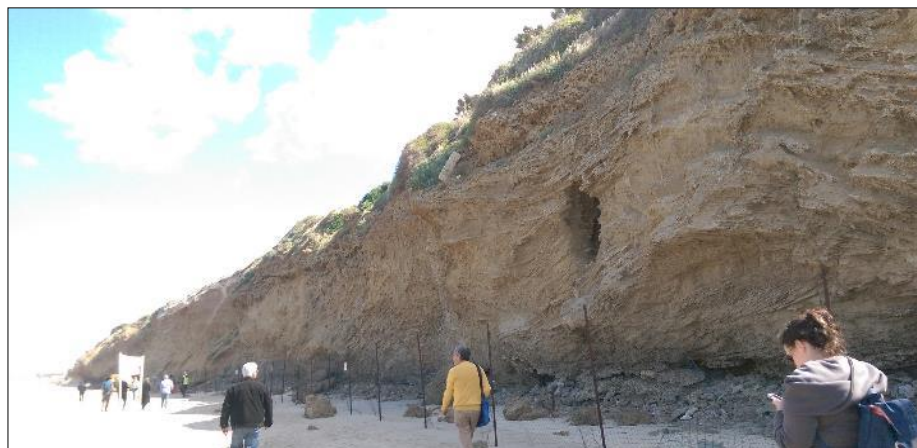
תמונה 2-1.1-4 : מבט 4 - תחתית המצוק : מראה הסלע הטבעי. חוויה של יציאה מהעיר. גדר לאורך בוחן המצוק.

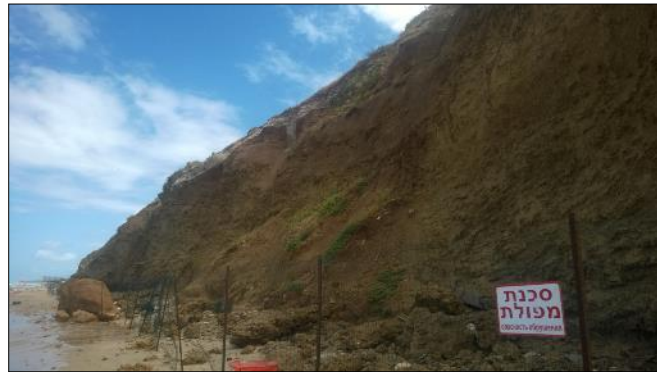
תמונה 1-2.1.2 : גלישה על גבי המצוק  
לאורך תא שטח 32. החוף הצר אינו מונע  
מגלים להגיע אל בסיס המצוק ולגרום  
לבלייה בבסיסו.

לפי סיווג הכורכר כשייך לתצורת "רמת גן" וגובה המדרון שאינו עולה על 15 מ' ושיפועו  $70-90^{\circ}$ , ניתן לקבוע שמקדם הביטחון הוא 1.1 - כל עוד מונעים את הפעולה ההרסנית של הגלים והנגר העילי היציבות נשמרת (עם זאת מומלץ לבצע מעקב לפי התקן, בשיטת Observational Method (שיטת המעקב).

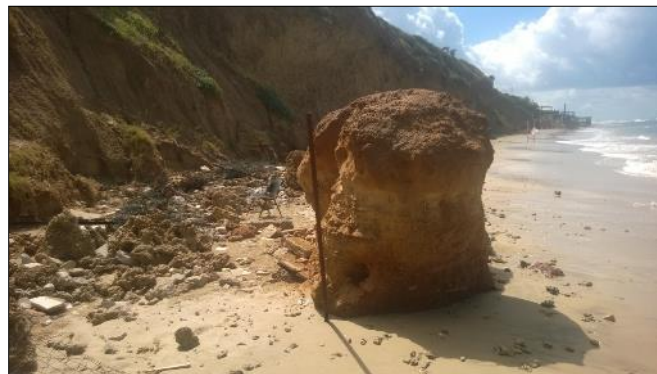
תמונה 2-2.1.2 : גוש אבן-חול גירי  
השייכת ליח' הכורכר התחתון אשר גלשה  
מראש המצוק אל החוף.

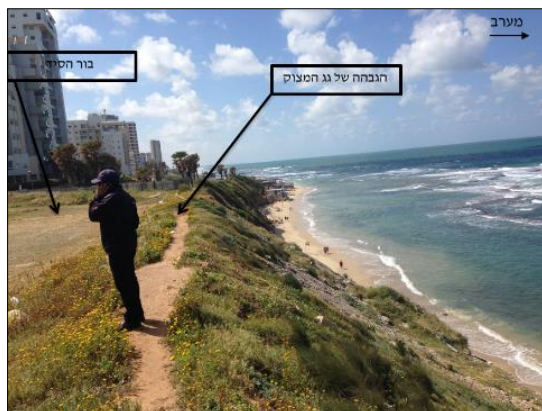
בהמשך מצפון, לאורך בור הסיד, קיימת הגבהה של עפר בגג המצוק, הנגר העילי מכיוון מזרח אינו מופנה לכיוון המדרון. נראה כי מי הנגר נקווים לאזור בור הסיד ממזרח למצוק ושם מחלחלים לתת הקרקע ויתכן ופוגעים ביציבות המצוק (ראה תמונה 2.1.4-4).

תמונה 2.1.4-4: אזור בור הסיד בגג המצוק- מבט לכיוון מזרח

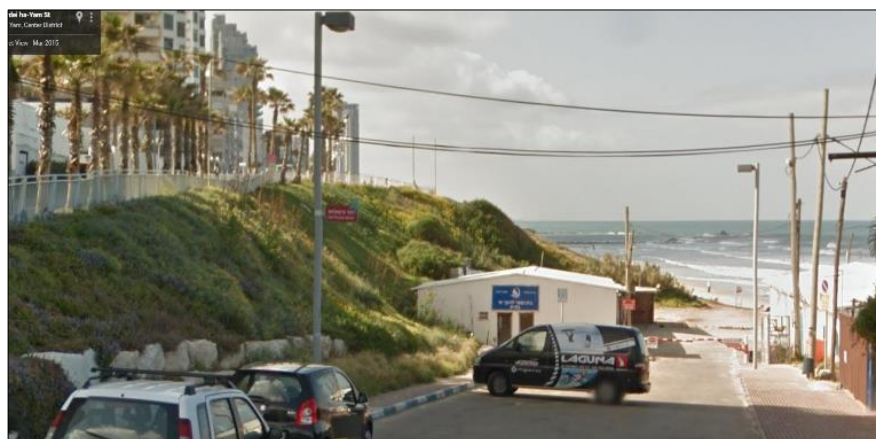
גישה לכלי רכב. מוצע לשמר את המבט על המדרון המגונן. יש לבחון אפשרות לביטול הכביש לטובת שיקום מדרון מגונן וביטול מבנים שנבנו בעבר על החוף ופוגמים בסביבה החופית.

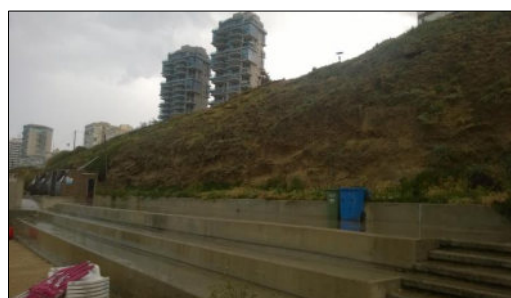
תמונה 2.2.2-1 : מדרגות בטון שבוצעו לאורך חלקים מסוימים מתא שטח 33. המדרגות במקרה זה מגנות על בסיס המצוק מבלייה.

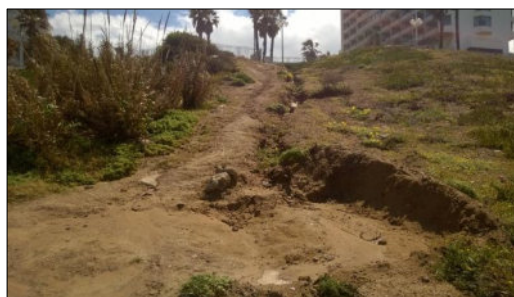
תמונה 2.2.2-2 : הזרמה לא מוסדרת של נגר עילי לכיוון החוף גורמת לחירוף וחתיירה בתוך החתך. (הערה: התמונה צולמה מאזור ביה"ס הימי).

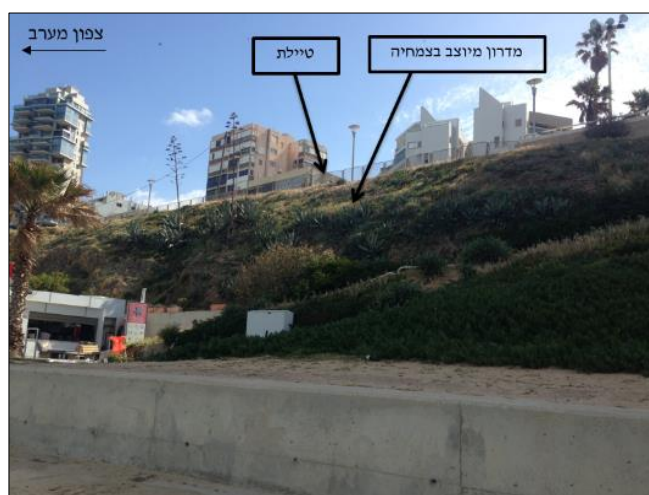
חלקו הדרומי של המדרון נמצא מעל מסעדות ובתי קפה. המדרון באזור זה נראה עשוי מסלע כורכר קשיח מיוצב בצמחיה. מעל קטע המצוק נמצאת טיילת וכביש. בחלק זה לא נצפתה בעיה של זרימת נגר עילי מכיוון גג המצוק הגורמת לגלישה או אירוזיה (ראה תמונה 2.2.4-1 להלן).

תמונה 2.2.4-1: מדרון מיוצב בצמחיה מעל מסעדה/בית קפה (מבט מכיוון דרום מערב לצפון מזרח)

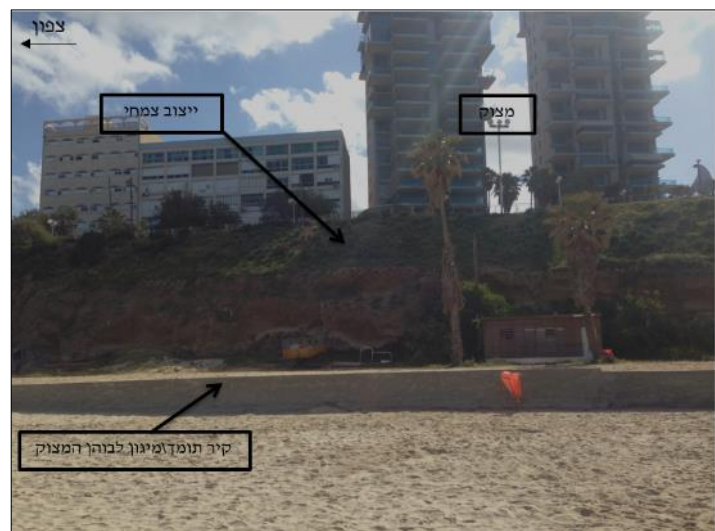
המצוק לאורכו לכיוון צפון הינו ברובו סלע כורכר מיוצב בחלקו העליון בצמחיה ובחלקו התחתון נמצאים מתקני הגנה, כגון קיר תומך או הגנה כלשהי על בהן המצוק. לאורך המצוק לא נתגלו עדויות לזרימת נגר עילי לכיוון המדרון הגורם לבעיות יציבות מכיוון גג המצוק, שם נמצאת הטיילת- ראה תמונה 2.2.4-3 להלן.

תמונה 2.2.4-3 : מדרון אופייני בחלקו  
הדרומי של התא (מבט לכיוון מזרח)

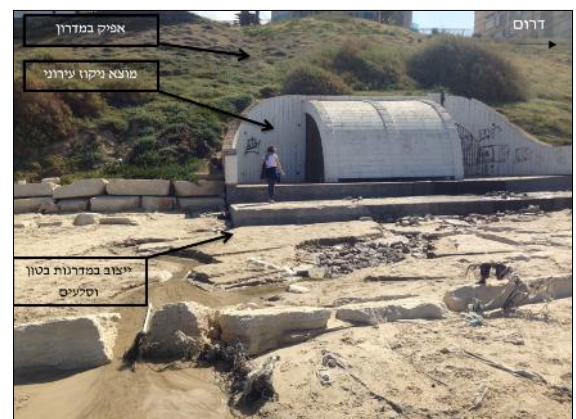
מוצא מוסדר בצורת קיר לייצוב המדרון עם הגנת פנים למניעת הרס מכיוון הים וגידור למניעת כניסה של אדם או סתימה כתוצאה מסחף דגול. מורד המוצא, מיוצב במדרגות בטון ובסלעים למניעת אירוזיה של מי נגר, והמדרון באזור זה מוסדר ומיוצב. נראה כי המוצא מתפקד באופן טוב, לא נצפה נזק למדרון כתוצאה מניקוז נגר לקוי, ראה תמונה 2.4.4-5 להלן.

תמונה 2.4.4-5 : מוצא ניקוז עירוני (מבט לכיוון מזרח)

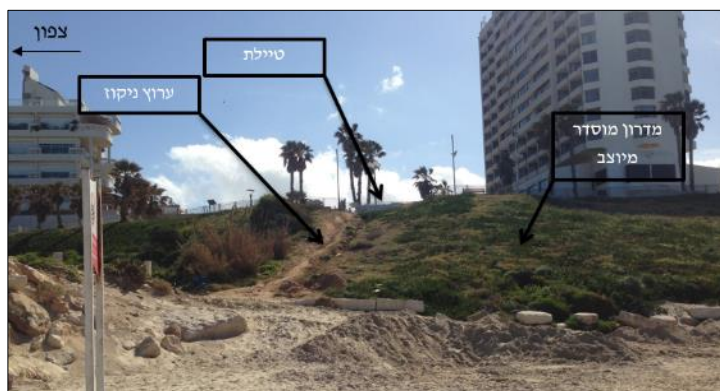
במדרון (תמונה 2.4.4-6). בחלקו הצפוני של תא השטח, בגבול המדרון המוסדר מצפון, קיים מוצא ניקוז בקוטר 60 ס"מ היוצר סחף וחירוף לאורך המצוק (תמונה 2.4.4-7).

תמונה 2.4.4-7 : ערוץ ניקוז בחלקו הצפוני של תא השטח

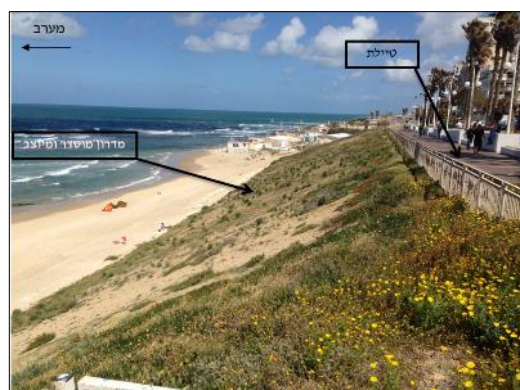
מעל מוצא הניקוז העירוני קיים אפיק של המדרון, כנראה כתוצאה מפעילות ארוכה של נגר עילי ע"ג המדרון. לא נצפתה הפנייה של נגר עילי מכיוון הטיילת הגורמת לאותו חריץ. המדרון מכיוון צפון הינו מדרון מוסדר בשיפוע אחיד מיוצב בצמחיה. מעל המדרון ממוקמת טיילת, כאשר לא נצפה ריכוז של נגר מכיוונה והפנייתו לכיוון המדרון. אולם, יש להניח, כי אכן מתקיימת זרימה משטחית של נגר עילי ע"ג המדרון המגיע מכיוון הטיילת באירועי גשם קיצוניים היכולים לגרום לאירוזיה

תמונה 2.4.4-6 : מדרון מוסדר (מבט לכיוון צפון)

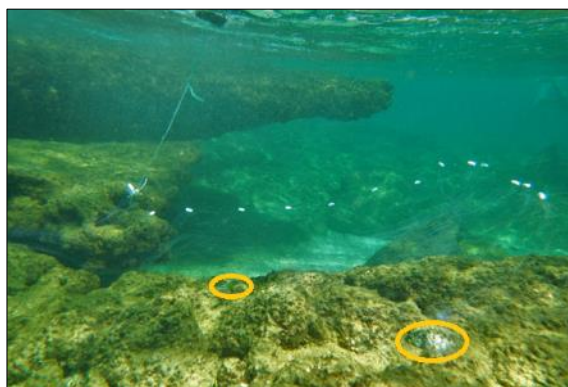
קצהו המערבי של הטבלאות מסתיים בקיר שגובהו בד"כ כשני מטרים. הקיר מאופיין בד"כ בצניר תת-ימי מפותח (תמונה 2.2.5-8). בכמה מקרים, חלק הטבלה שמעל הצניר התמוטט. חלקו המזרחי נשאר מעל לפני הים כשהוא נשען על שארית הטבלה, בעוד שחלקו המערבי נטוי מערבה עד לקרקעית (תמונה 2.2.5-9).

תמונה 2.2.5-8 : צניר תת ימי, מתחת לקצה מערבי של טבלת גידוד. נ.צ. 1755580/659770. ליד מדף טבלת הגידוד, נראית רשת עמידה ובה לכודים סיכך משויש וטווסון ים-תיכוני (מסומנים בעיגול).

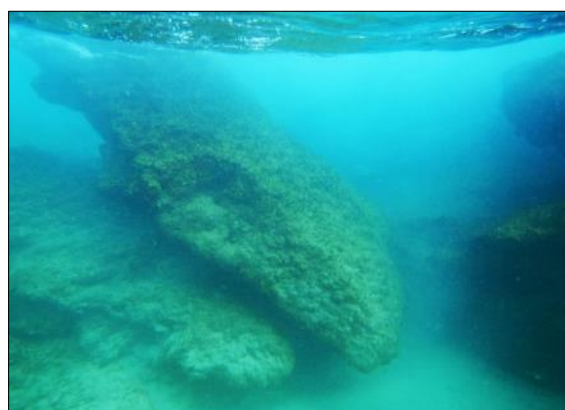
תמונה 2.2.5-9 : טבלה שהתמוטטה ונטויה מעל לפני הים ועד לקרקעית. נ.צ. 175550/659700

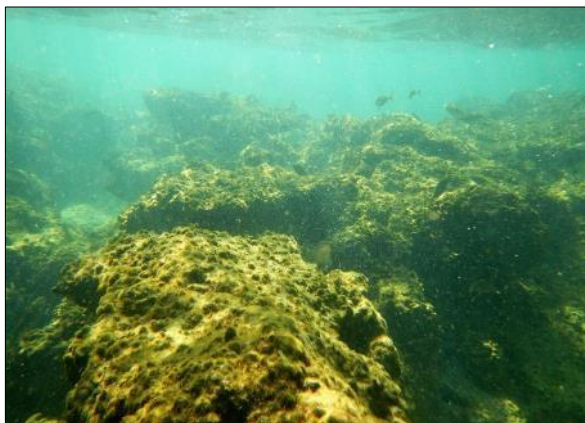
מדרום, מנ.צ. 175640/659635 בצפון עד 175585/659490 ישנו גוש סלעים שנמצא רובו ככולו בתחום תת-הכרית וכמעט תמיד מכוסה במי הים. התבליט בכל השטח של סלעים אלה הוא חריף וחלקו העליון אינו שטוח (תמונה 2.2.5-11). הסלעים חשופים לשחיקה אינטנסיבית של הסדימנטים שנמצאים בקרבתם ומוסעים ע"י הזרמים והגלים. פני הסלעים האלה שחוקים וכמעט ואין עליהם אצות גדולות.

תמונה 2.2.5-11: סלעים שחוקים בנ.צ. 175585/659580. מראה כללי.
