# – ניתוח תא שטח 39 – גן לאומי אשקלון

החברה להגנת מצוקי חופי הים התיכון בע"מ

ינואר 2017

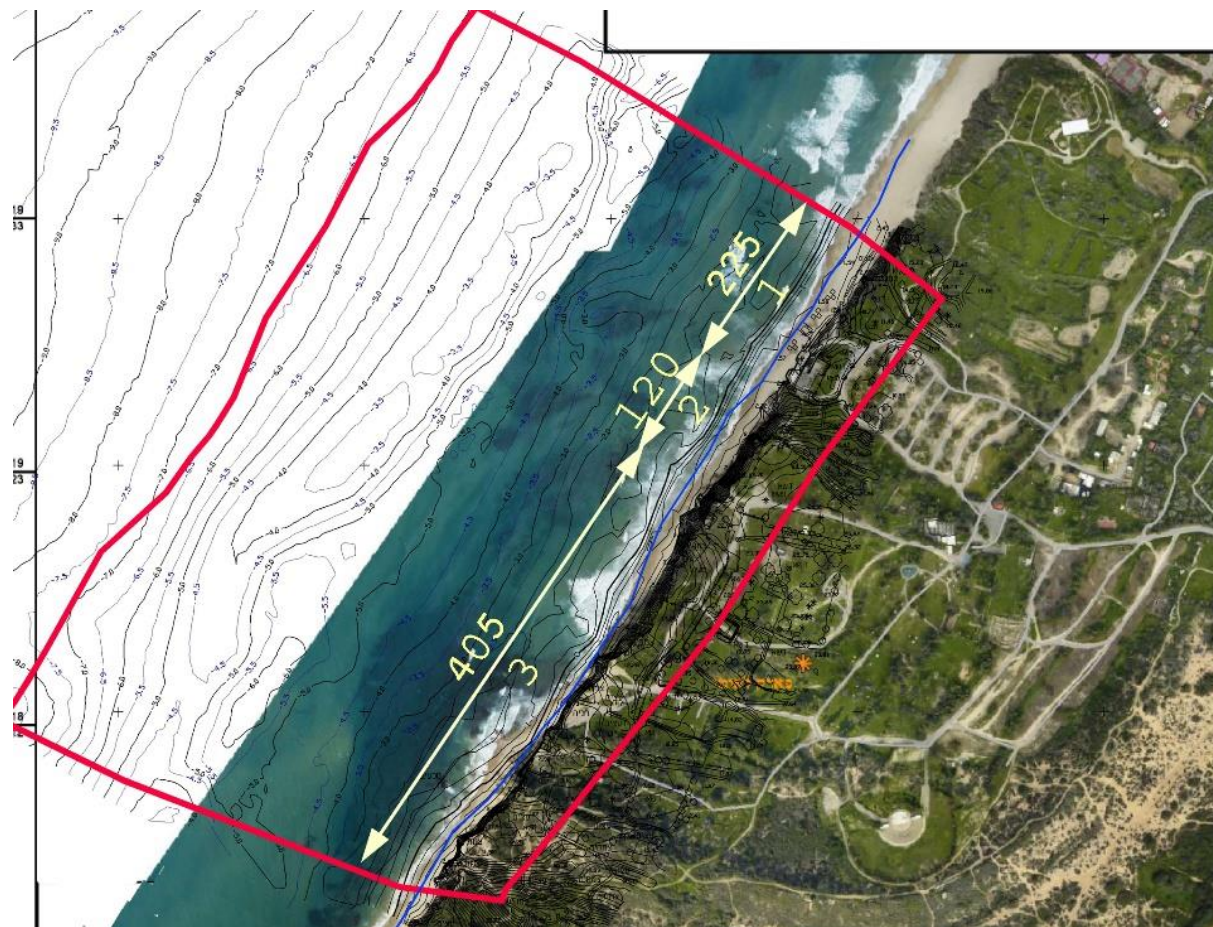
איור 14 : חלוקת תא שטח 39 לשלושה מקטעים במסגרת ניתוח הנוף

בעקבות סיור מקיף בתא שטח 39 עלתה המסקנה כי ניתן לחלק את תא השטח על פי המאפיינים הדומיננטיים לשלושה מקטעי ניתוח נופי, שעל פיהם נערך ניתוח המצב הקיים ואפיון דרגת הערכיות הנופית שלו ראה איור להלן:

- מקטע 1 – כולל מצוק, שפך קרקע משולב קירות תמך ובינוי בדרום תא השטח
- מקטע 2 – מצוק כורכר
- מקטע 3 – מצוק משולב בשרידי ממצאים ארכיאולוגיים

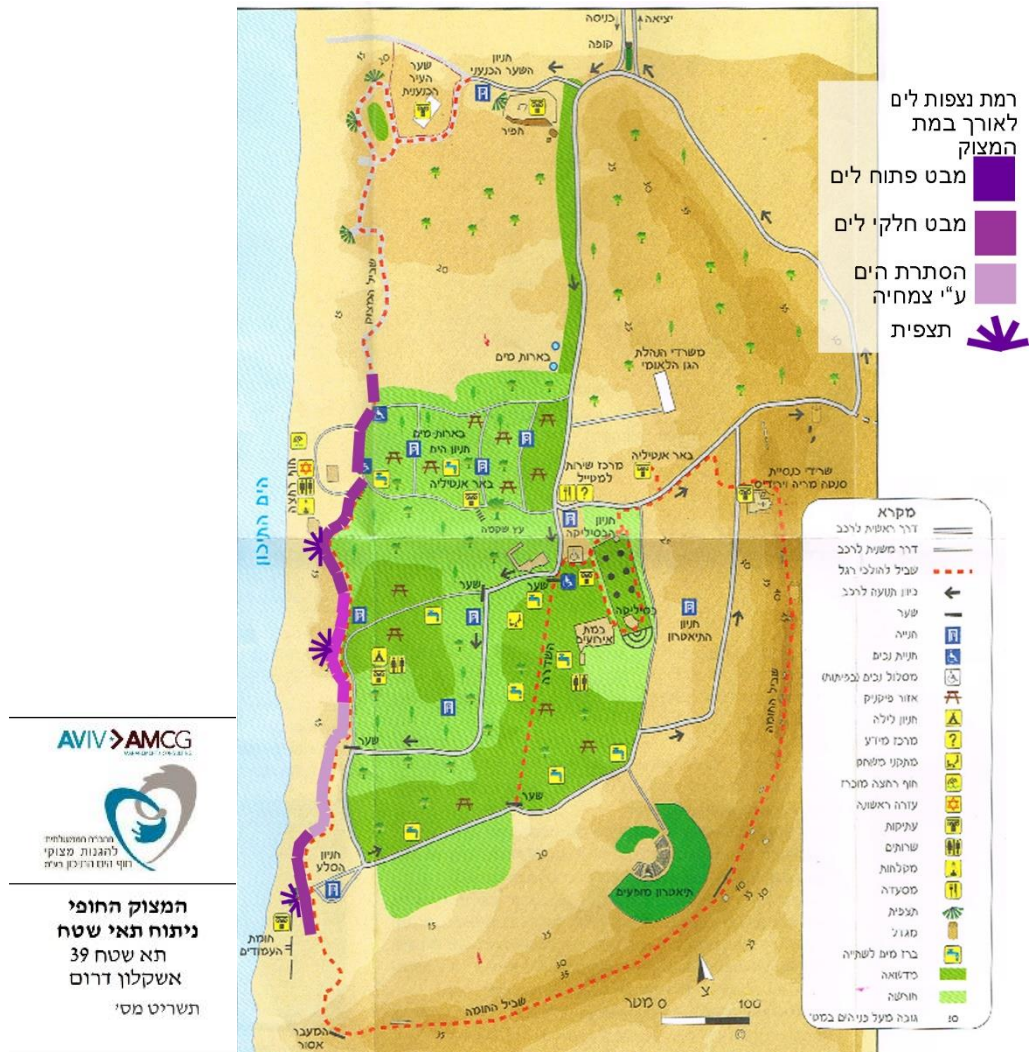
איור 16 : מיפוי אתרי נצפות מג המצוק לחוף

מאופיין בערכיות נופית בינונית היות וגג המצוק הוא שטח פתוח ללא שימוש אינטנסיבי במקטע זה. לאורך המצוק הצפוני לא קיימים שימושים קולטי קהל. קיים גינון למניעת נגר עילי לאורך גג המצוק המתפשט מזרחה ומאפיין את גג המצוק בגן הלאומי. במקטע זה לא קיים גידור למניעת מעבר מטיילים לקצה גג המצוק. מיפוי אזורי הנצפות המתוארים באיור שלהלן מציג את חוויית הנצפות הנופית במקטע זה. חווית הנצפות נעשית באופן המשכי ופתוח לאופק מגג המצוק בחלק הדרומי, בו קיים מצוק בגובה של כ - 9 מ' ומתוך החלק המפותח מעל הבינוי, במפלס 10 אבסולוטי (ראה נספח 2 תשריט מצב קיים - חתכים 2 ו - 3).

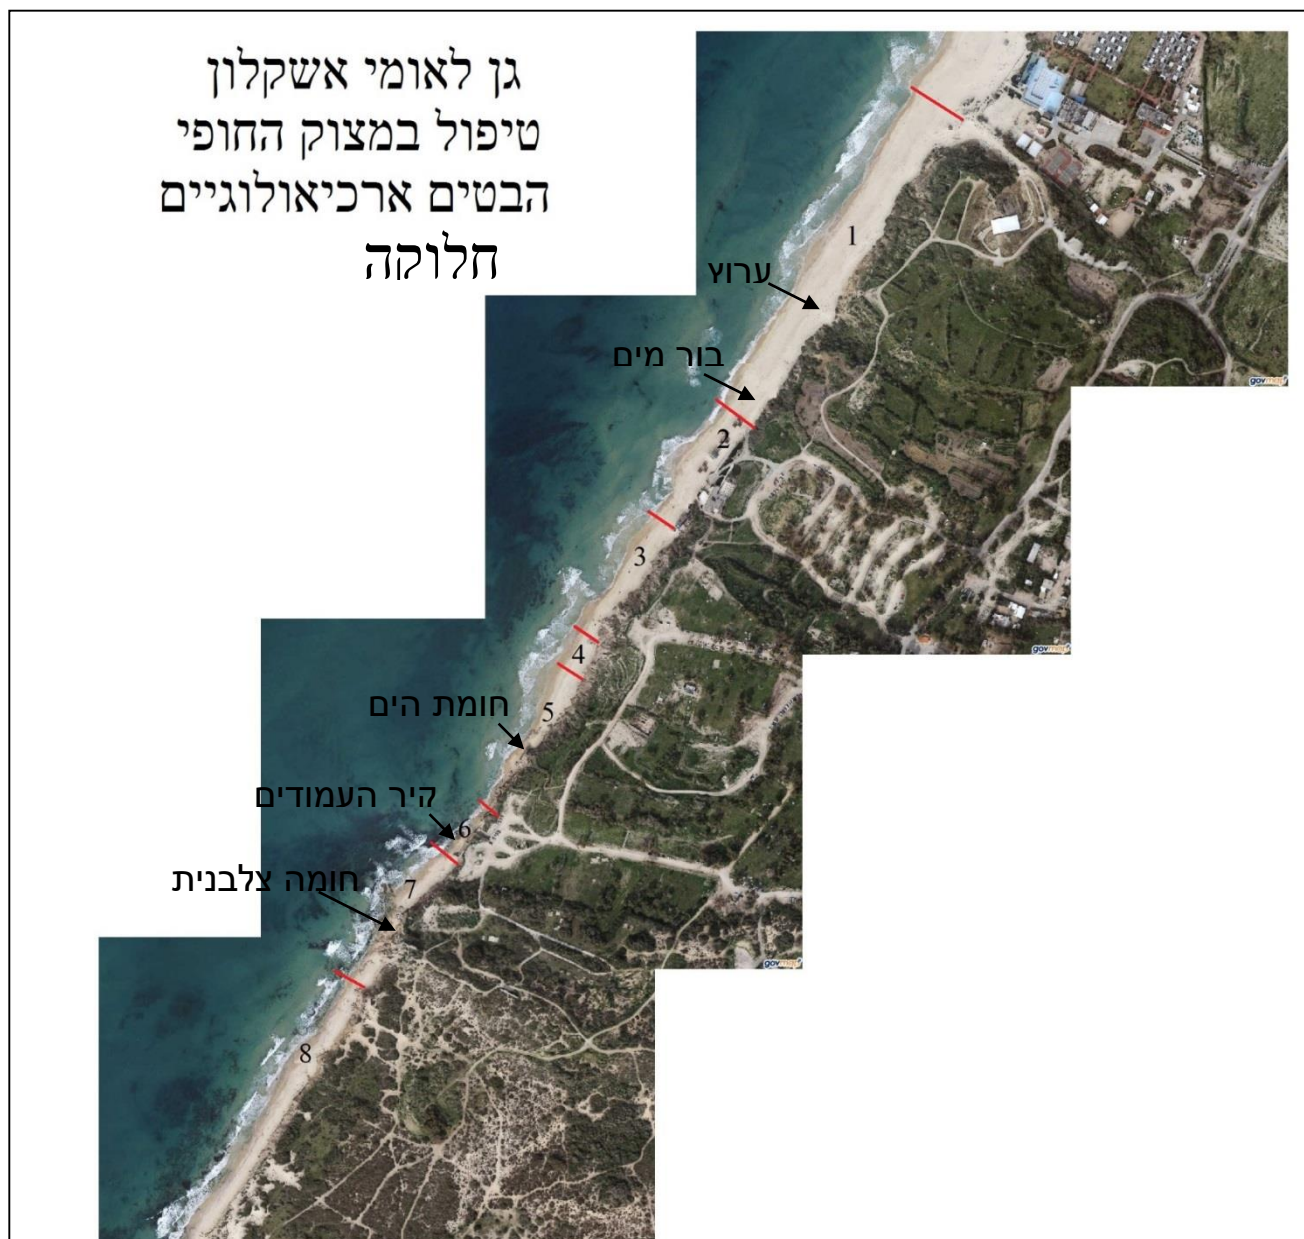
| מקטע 1-2 בניתוח רשות העתיקות = מקטע 1 (צפון תא בשטח) בניתוח הנופי | מקטע 3-4 בניתוח רשות העתיקות = מקטע 2 (מרכז תא בשטח) בניתוח הנופי | מקטע 5-8 בניתוח רשות העתיקות = מקטע 3 (מרכז-דרום תא בשטח) בניתוח הנופי | |
|---|---|---|---|
| בעיות | הגנה קיימת של קירות ניצבים יוצרת סחף של החול. | מצוק לא מוגן בזווית מסוכנת | חוף צר שלעיתים אינו מאפשר מעבר, המצוק כמעט ניצב, אינו מוגן, מכיל שכבות מילוי לא טבעיות משולב בשרידים ארכיאולוגיים על החזית הבמה והבוהן |

| מקטע 1-2 בניתוח רשות העתיקות = מקטע 1 (צפון תא בשטח) בניתוח הנופי | מקטע 3-4 בניתוח רשות העתיקות = מקטע 2 (מרכז תא בשטח) בניתוח הנופי | מקטע 5-8 בניתוח רשות העתיקות = מקטע 3 (מרכז-דרום תא בשטח) בניתוח הנופי | |
|---|---|---|---|
| דגשים | חוף מוכרז, פעיל, החיבור המשמעותי בין הפארק לחוף. | ייצוב המצוק יתרום להפסקת הארזיה ופגיעה ברכיבים שבתוך הפארק וגם יתן מענה להמשך שימוש בחוף הפתוח בבטחה | רמת סיכון גבוהה, קוטעת את רצף השימוש. הגנת המצוק בשילוב שימור השרידים הארכיאולוגיים. במצב קיים מוצע לנתק את המקטע מאפשרות תנועת הולכי רגל. |

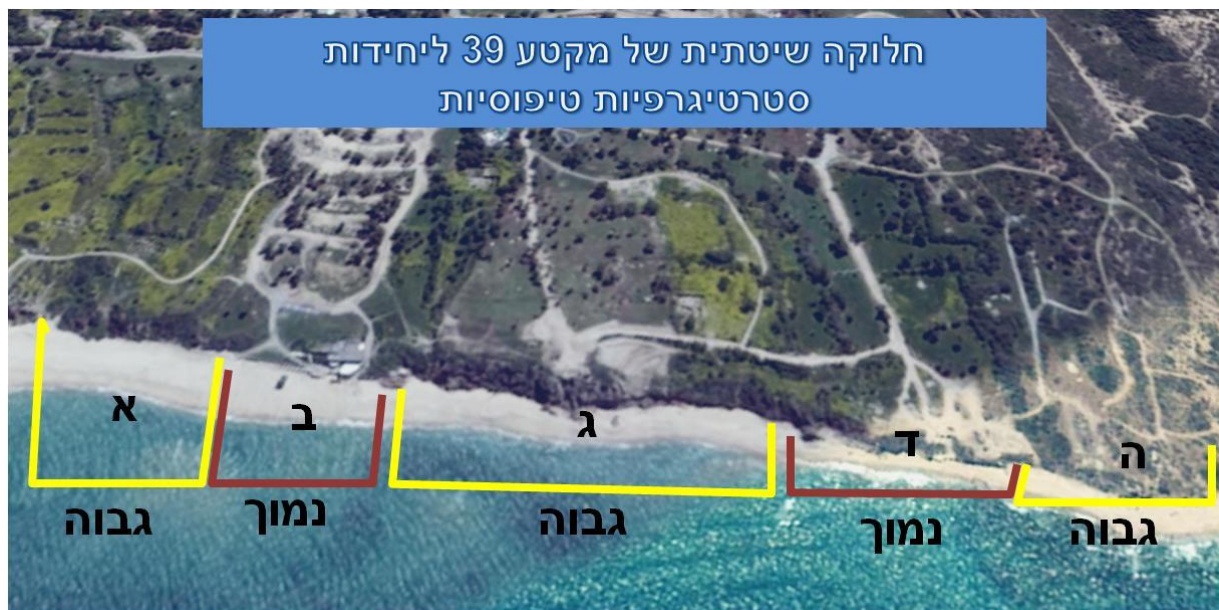
איור 23: חלוקה למקטעים של תא שטח 39 לאורך גן לאומי חוף אשקלון. החלוקה בוצעה בהתאם למבנה המצוק מבחינה סטרטיגרפית ולמבנה החוף. האיור כולל התייחסות לגובה המצוק במקטעים השונים. התיאור גבוה-נמוך מתייחס לגובה הטופוגרפי.

הכורכר העליון ועושה רושם שחלקה גדול יותר מזה שקיים במציאות. פליאוסול חיוורין נחשף באופן מינורי בקטע ה'. שרידי הארכיאולוגיה בראש המצוק מצוקים מבוססים ככל הנראה על הכורכר העליון. רוחב החוף כ-20 מ'.

- 39 ד': שכבה דקה של יח' כורכר עליון חשופה עד גובה של 5-10 מ'. על גבי הכורכר מורבדת יח' מילוי בעובי של מטרים בודדים. פליאוסול חיוורין אינו נחשף בחלק זה. החוף בקטע זה הוא צר, 5-10 מ'.
- שברי אבן חול גירית כמו גם שרידי ארכיאולוגיה פזורים לאורך הקטע.

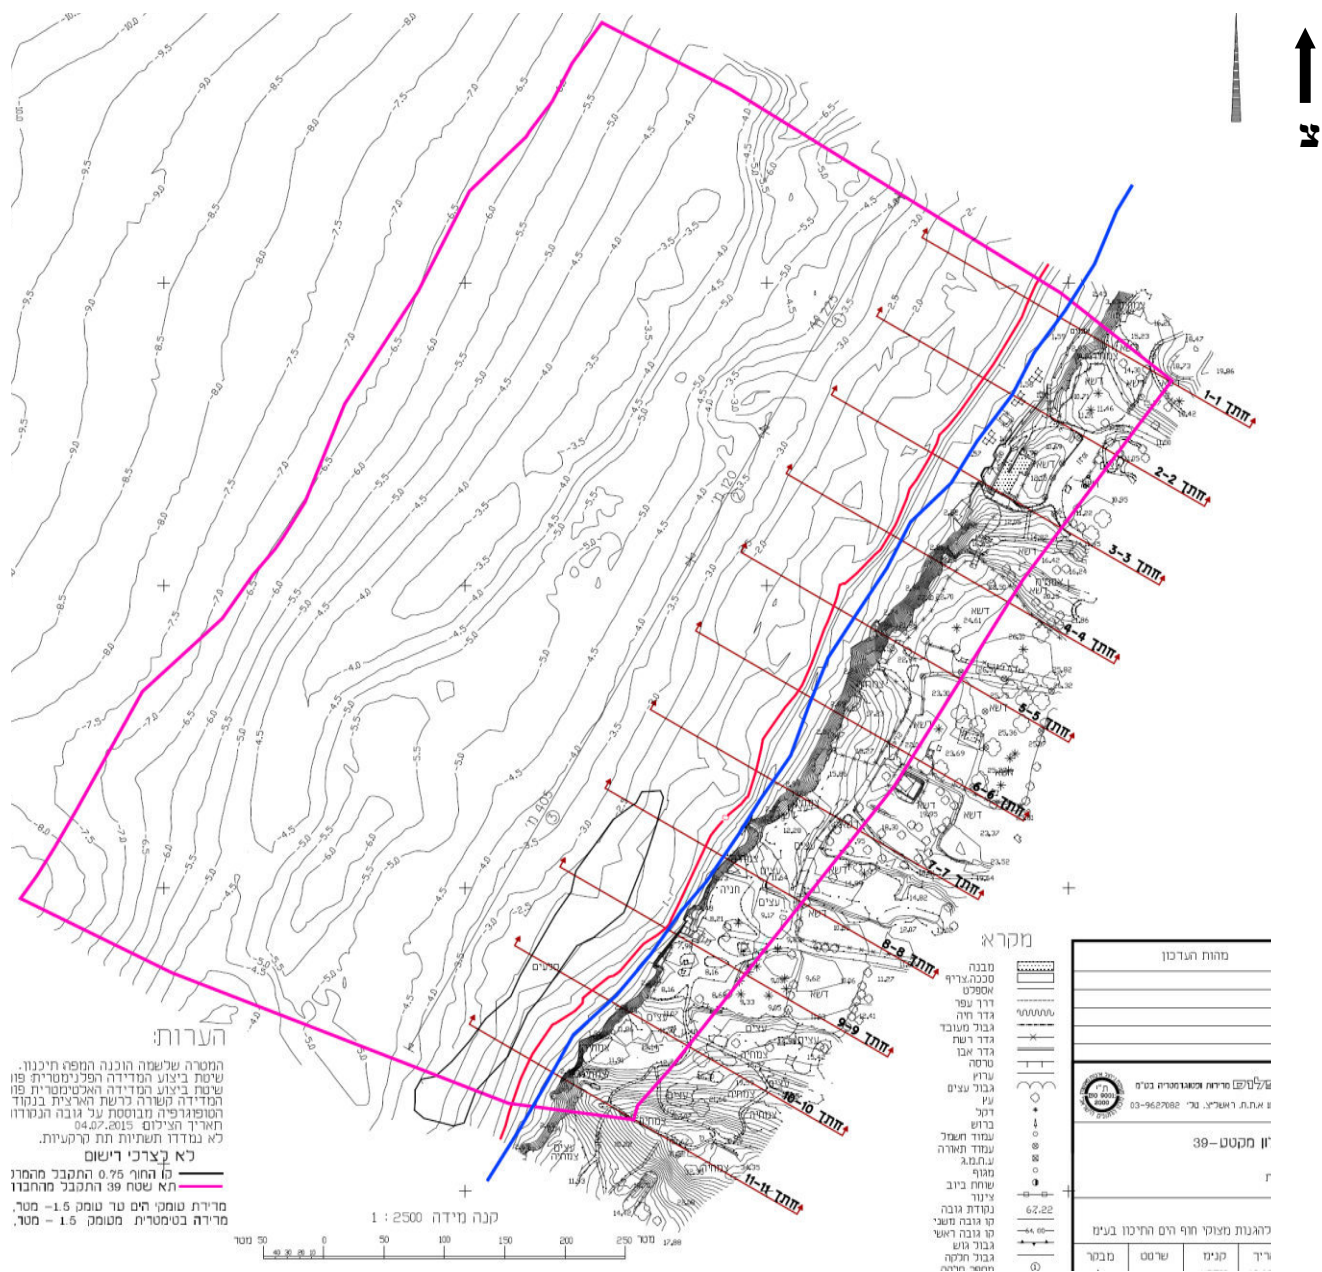
## איור 24 – חתכים המתארים את המדרונות במקטעים השונים.

- נעשה ניתוח יציבות המדרון על פי הרכב השכבות, הגובה ושיפוע המדרון וכן לפי קטעים שעברו ערעור וגלישות מקומיות (תוצאות ערוצי חתירה ופעולת הגלים).
- בהתייחס לכל 11 "חתכי הנוף", המופיעים באיור שלעיל, גובה המדרון במרבית אורכו משתנה בין כ- 6 לכ- 25 מ' (לרוב 10-25) והשיפוע בחתכים המצ"ב משתנה בין כ- 40° לכ- 75° אבל לרוב בתחום - 45° - 75°, ז"א בין 1V:1H עד 1.4V:1H. נמצאו קטעי ביניים תלולים או מתונים יותר. יש לזכור, שפעולת הקשת הקיימת בקרקע משפרת את היציבות ע"י "שיתוף פעולה" בין הקטעים החזקים לחלשים.
- במצב בו תימנע חתירת הנגר העילי ותמנע חתירת הגלים, אין צורך בפעולות חיזוק אלא נדרש מעקב לפי שיטת ה-Observational Method בתקן ישראלי מס' 940. אותה שיטה תקיפה לכל המקרים בהם מקדם הבטחון קטן מ 1.5:1.

- בשלב המידי מומלץ להפיל באופן יזום אלמנטים (ברובם "עתיקות") הנמצאים כבר על סף נפילה (לרוב בקוטר קטן מ- 2 מ').
- בשיטת ה- Observational Method יש להכין תכנית מגירה לחיזוק וכן מהו הסף להפעלת תכנית החיזוק שהוא כמובן קודם למצב של נפילה.

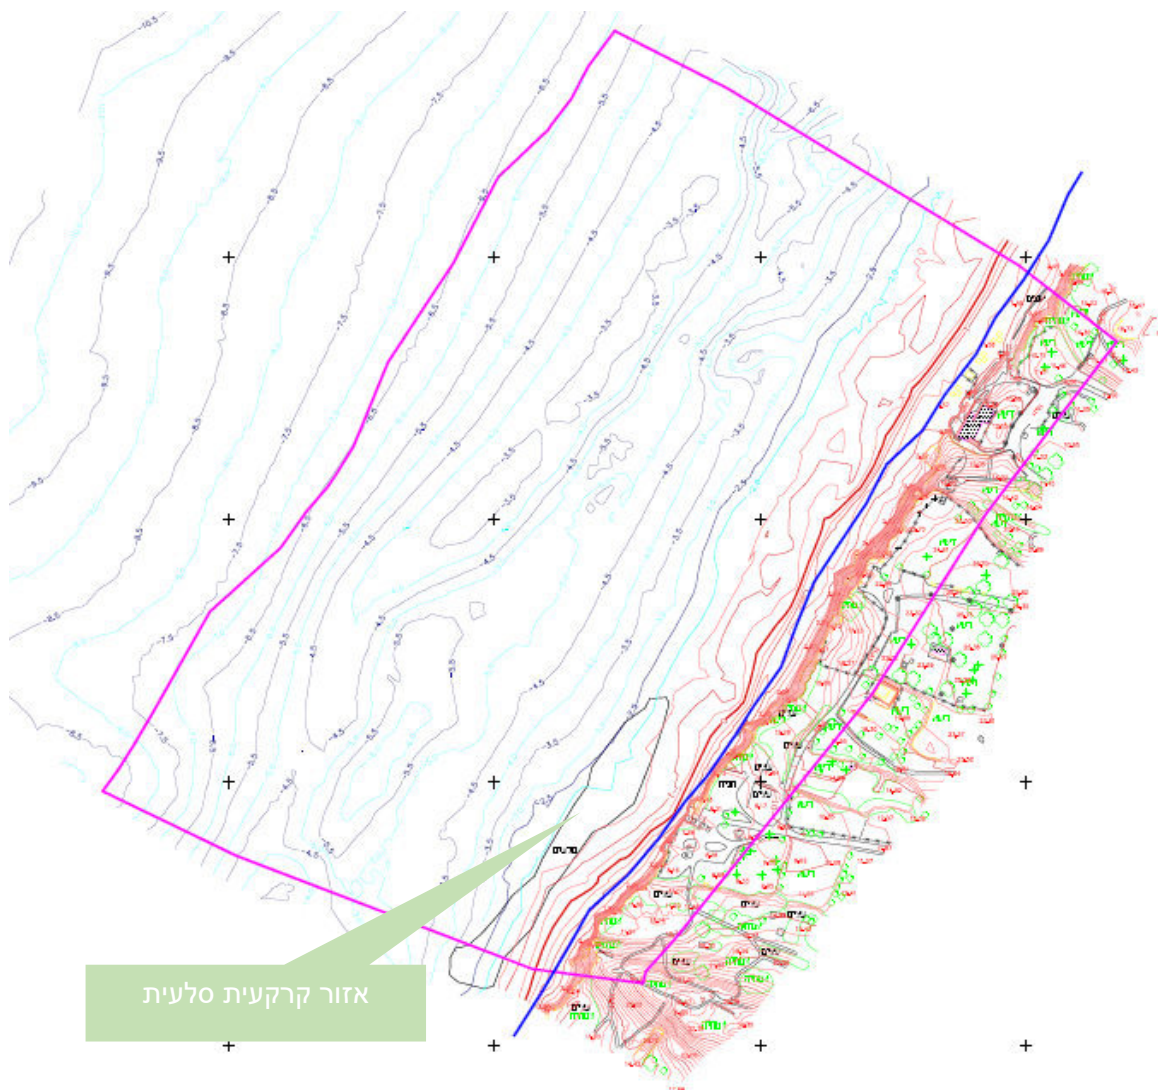
**איור 27: בתימטריה מקטע 39, מיפוי כללי וסימון משטח סלע.**

עיון בבתימטריה, ראה איור להלן, מאפשר לקבוע כי קרקעית הים מאופיינת בשיפוע של כ- 1:40 עד עומק מים של 4.5 מטר עד 5.5 מטר, בהמשך מתרומם רכס עונתי (bar) שקדקודו בעומק 3.5 מ' ומערבה לו שיפוע יחסית אחיד של כ- 1:90.

המיפוי מסמן אזור בו הקרקעית סלעית ועל פי המיפוי מדובר במבנה דמוי reef תת ימי. על סמך הנחה זו והעובדה שמדובר באזור בו רשות העתיקות הקימה קיר מגן אנכי, המחזיר אנרגיית הגלים במלואה, יתכן ושילוב שבירת הגלים ע"י ה-reef, החזר אנרגיה מהקיר ותופעות של הערמות מים יוצרים זרמים חזקים מקומיים הגורמים לחתירה בקדמת החוף.

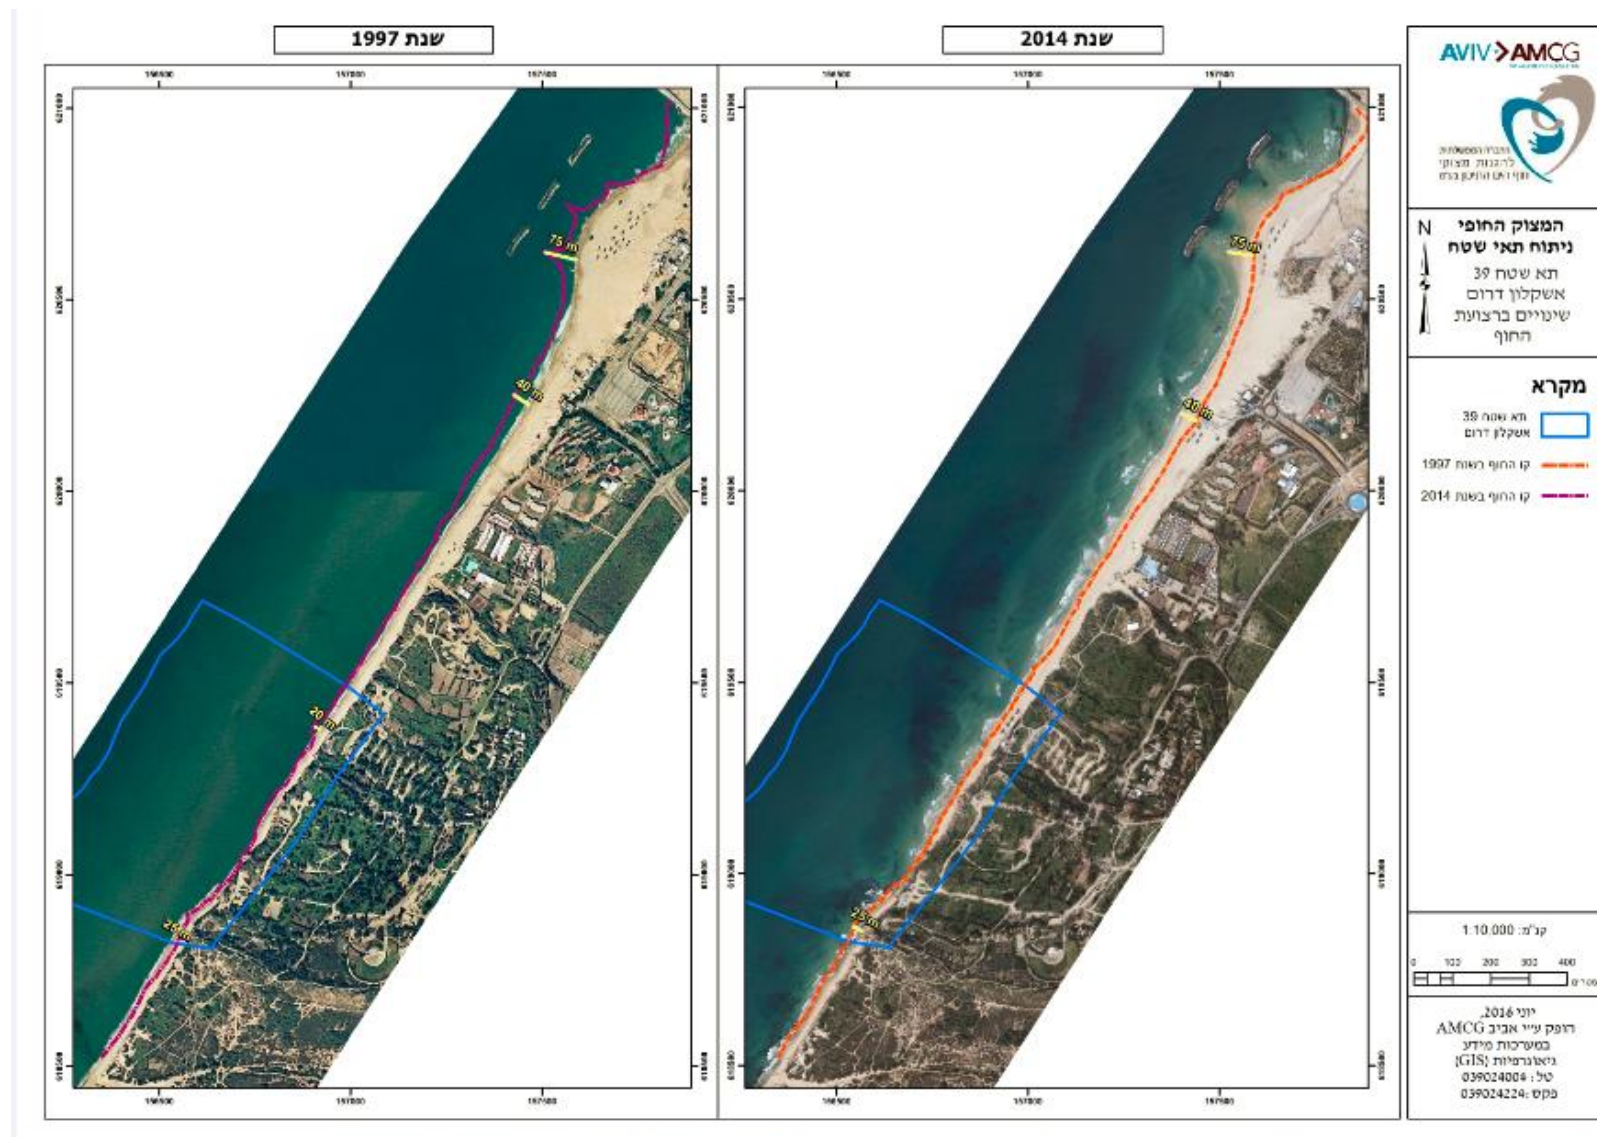
איור 28 – שינויים ברצועת החוף בין 1997 ל-2014

להלן איור המציג את קו החוף בשנת 1997 על פני תצ"א מ-2014, ואת קו החוף בשנת 2014 על פני תצ"א משנת 1997, וכן סימון תא שטח 39. כפי שניתן לראות בשנים אלו חלה הרחבה של עד 75 מ' של החוף מצפון לתא השטח, וכן הצרה של כ-20 מ' במקטע הסמוך לדרום השטח. מסקנה כללית מניתוח

האיור שלהלן והצילומים המצורפים כנספח 7 היא כי השינויים בקו החוף וכן רוחב רצועת החוף בתקופה האמורה, היו בתחום תנודות המבעות משינויים עונתיים בלבד.
