# תמ"א 9/13 א' תוכנית מתאר ארצית חלקית מפורטת להגנה על המצוקי החוף לאורך הים התיכון **ניתוח תא שטח 38 אשקלון**

מוגש ע"י החברה ממשלתית להגנות מצוקי חוף הים התיכון בע"מ

**יוני 2016**

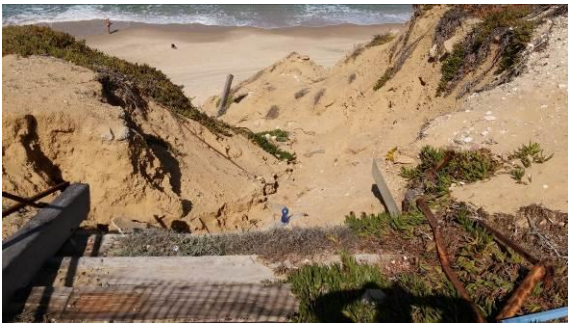
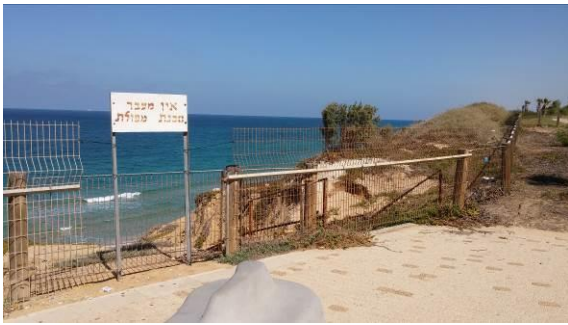
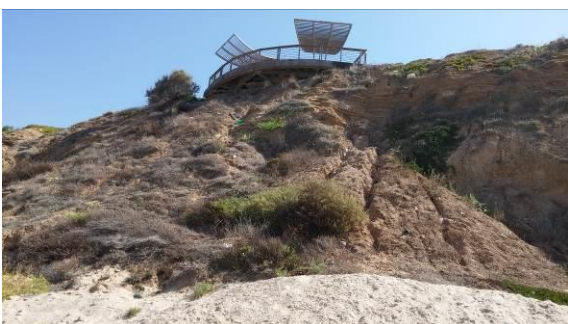
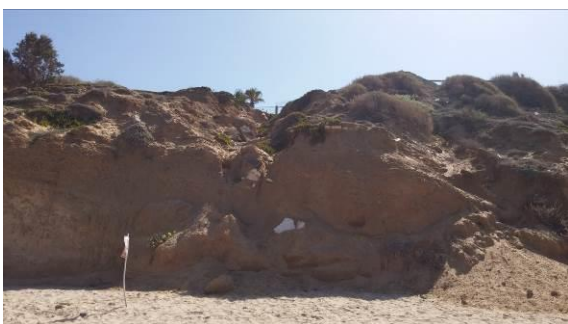
תמונה 1.1.5.2.2 – ניקוז טיילת דרומית

| מתקן ניקוז קיים | גלישת הנגר לאורך הריצופים ליד המסגד |
| מגלש קיים ליד המסגד מבט מראש המצוק | |
| גלישות ליד המצפור שחושפות את הביסוס | מגלש קיים ליד המסגד מבט מהחוף |

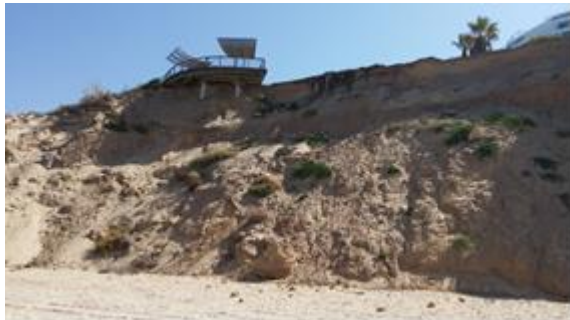
תמונה 1.1.5.2.3 – ניקוז טיילת מרכזית

| קטע טיילת שנחסם והועתק מזרחה במקביל למלון | מבט מכיוון החוף לקטע החסום רואים שהגלישה מראש המצוק חתרה באזור שתוכנן עם ייצוב צמחי והשקיה קבוע |
| <p>מצפור בקטע הסגור – גלישות המצוק חשפו את כלונסאות הביסוס</p> | |

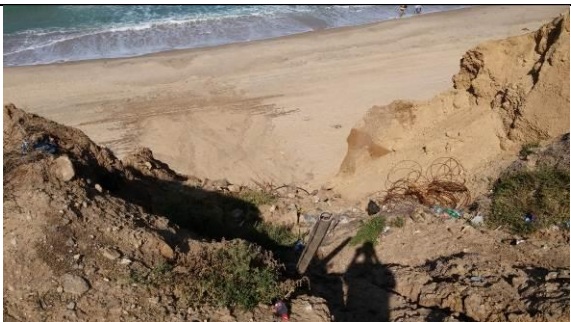
תמונה 1.1.5.2.5 – התחתרות ערוצים מנגר עילי

בקטע זה הובחנו מספר חתירות מראש המצוק שנוצרו ע"י ריכוז נגר טבעי וכן כתוצאה מבנייה של הקירות הגנה במסעדה.

| <p>חתירה מצפון למובל (תמונה 4) בתכנית</p> | <p>מגלש שנוצר במקביל לקיר הדרומי של המסעדה</p> |

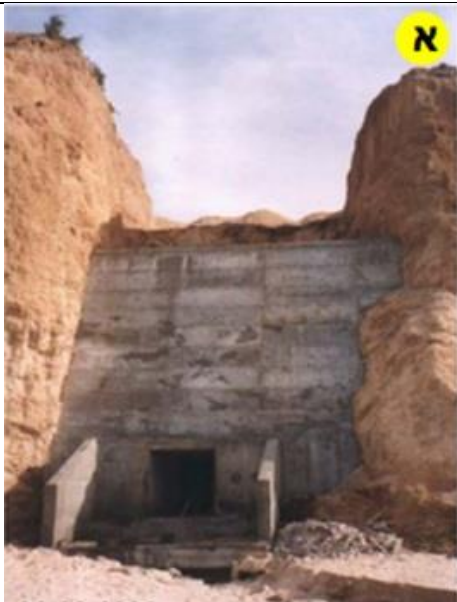
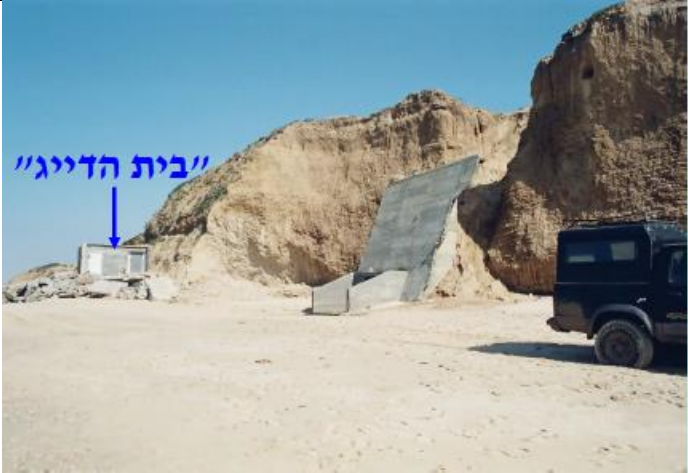
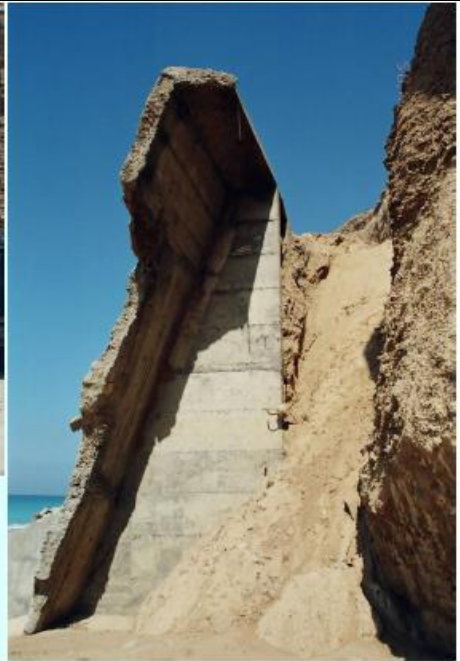
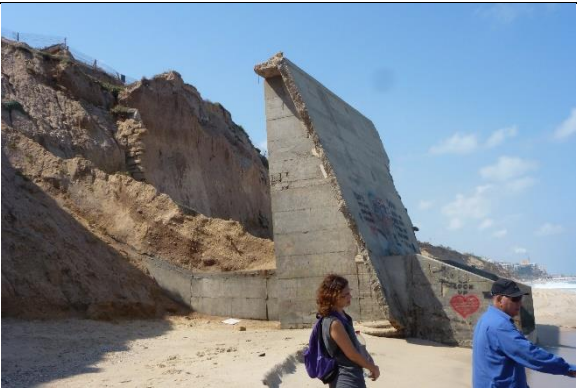
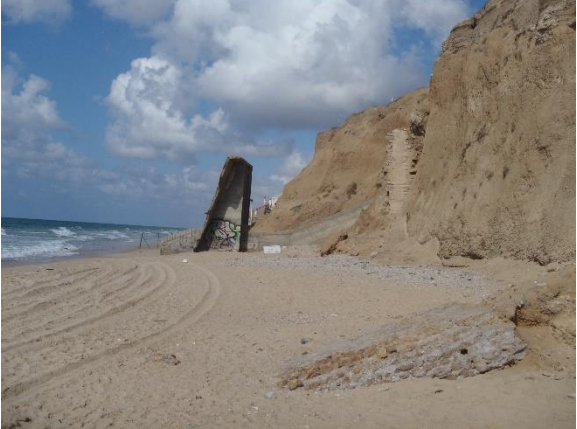
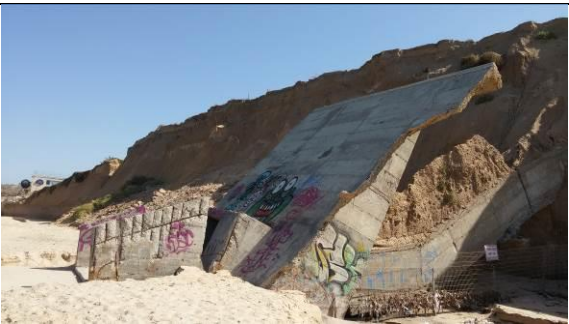
תמונה 1.1.5.3.1 מובל הניקוז צילומים 1999-2015

בתחום תא השטח קיים מתקן יציאה לקו תיעול עירוני במידות  $1.60 \times 1.60$  מ'. מתקן היציאה קרס בשנה האחרונה להלן תמונה 1.1.5.3.1.

סיבת הקריסה של המובל נובעת מבליית המצוק שקרתה ככל הנראה בשל ביסוס לא נכון של מתקן היציאה. המובל תוכנן כך שיש קיר דיפון צמוד לדופן המצוק עם כנפיים שבולטות מחוץ לקיר שנועדו לאפשר לנגר לצאת ללא מחתור בתחתית הקיר.
