**תא שטח 38 אשקלון**

**דו"ח ניטור מס' 2 מהלך עבודות הנחת הגיאוטיובים  
בהתאם להיתר בניה מס' 851/06/11**

**הוכן ע"י:** רמי צדוק עבור החברה הממשלתית להגנות מצוקי הים  
התיכון בע"מ

**פברואר 2018**

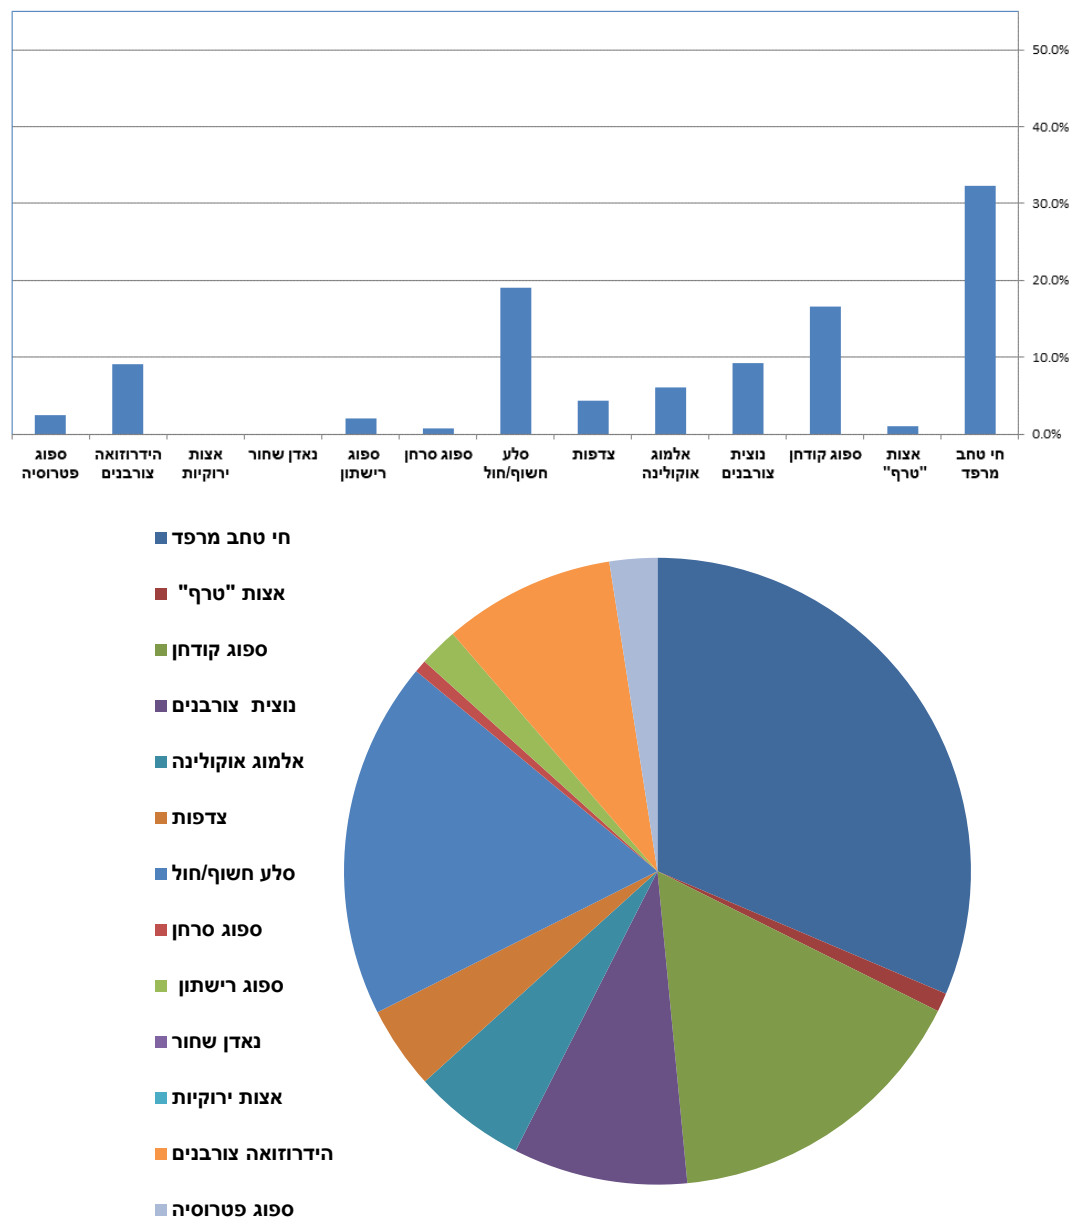
איור 2: אחוז כיסוי ממוצע של חי על מצע קשה בעומק הים בסלעים המערביים ודרום מערביים, 9.2.18

תוצאות הסקר מראות אחוזי כיסוי נמוכים במעט של אורגניזמים יחסית לניטור הראשון וכן הפחתה בעושר המינים. האזור שופע באורגניזמים שנחשבים לעמידים לתנאי הים החורפיים, למיעוט שעות האור ולהשפעות עונתיות אחרות. אלו כוללים מינים כגון חי טחב מרפד Schizophorella, צדפות, ספוג קודחן ואלמוג אוקולינה Oculina המרפד הגירני.

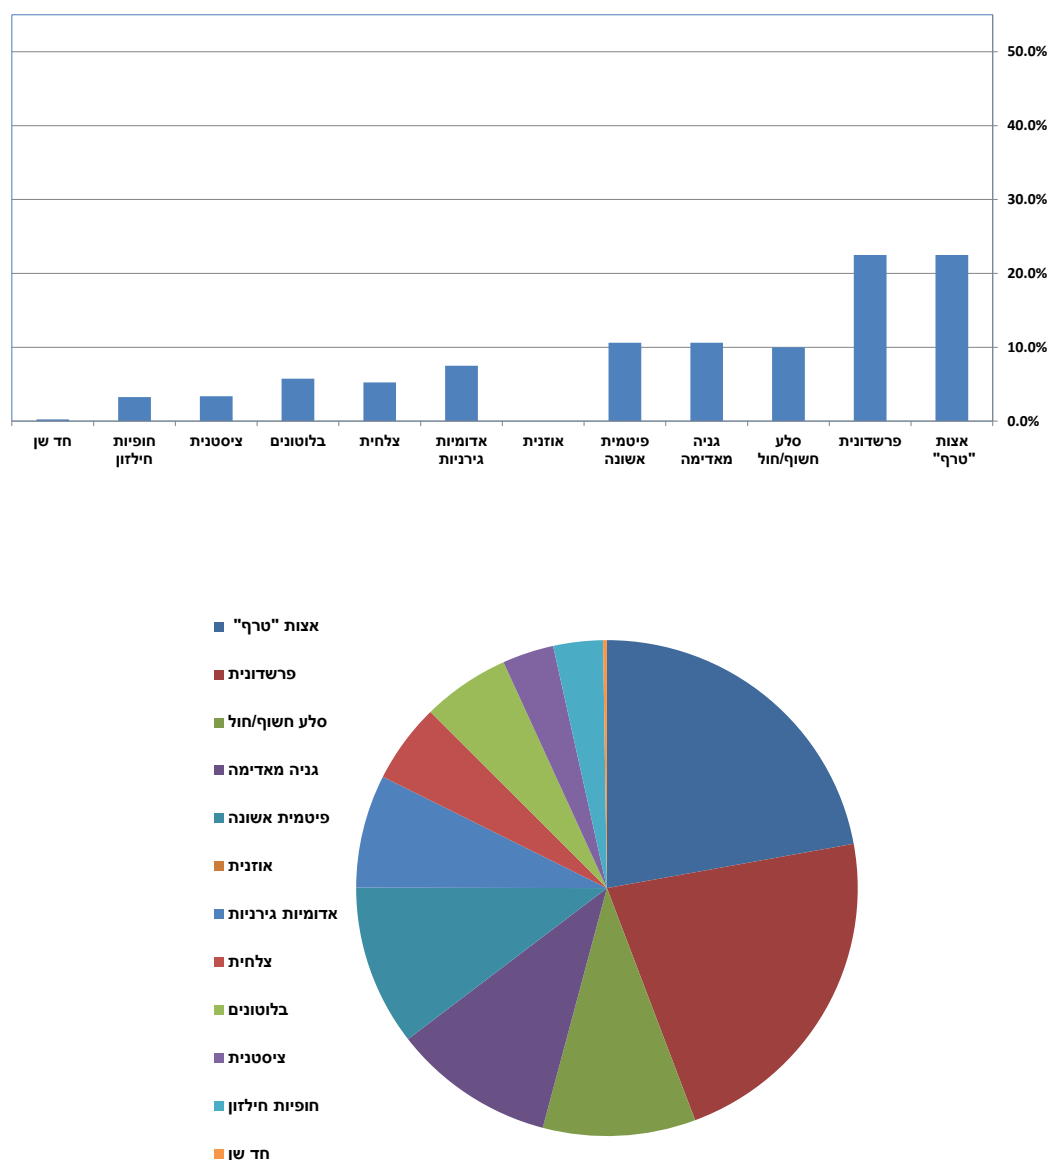
איור 3: אחוז כיסוי ממוצע של חי על המצע הקשה בסלעי החוף

תוצאות הסקר מראות שאצות ה"Terf" ופרשדונית הן השליטות על פני השטח וזאת בשל התנאים הקשים להתבססות אצות מפותחות יותר או אורגניזמים אחרים. גם אצות אחרות בעלות אחיזה חזקה כציסטנית ופיטמית נצפו על גבי סלעי החוף. הסלעים בניטור זה נמצאו חשופים לגמרי מכיסוי חול אך העובדה שאין עליהם בלוטים רבים או צלחיות מעיד שעד לא מזמן חלק מסלעים היו מכוסים בחול. האצות שנמצאו על הסלעים נחשבות למתיישבות הראשונות והעמידות ביותר בתנאים משתנים אלו. בנוסף, הממצאים אופייניים לסלעי חוף דומים באזור אשקלון בהתאמה לעונת השנה ותנאי הים.
