## **תא שטח 38 אשקלון**

**דו"ח ניטור מס' 4 מהלך עבודות הנחת הגיאוטיובים  
בהתאם להיתר בניה מס' 851/06/11**

**הוכן ע"י:** רמי צדוק עבור החברה הממשלתית להגנות מצוקי הים  
התיכון בע"מ

**ספטמבר 2018**

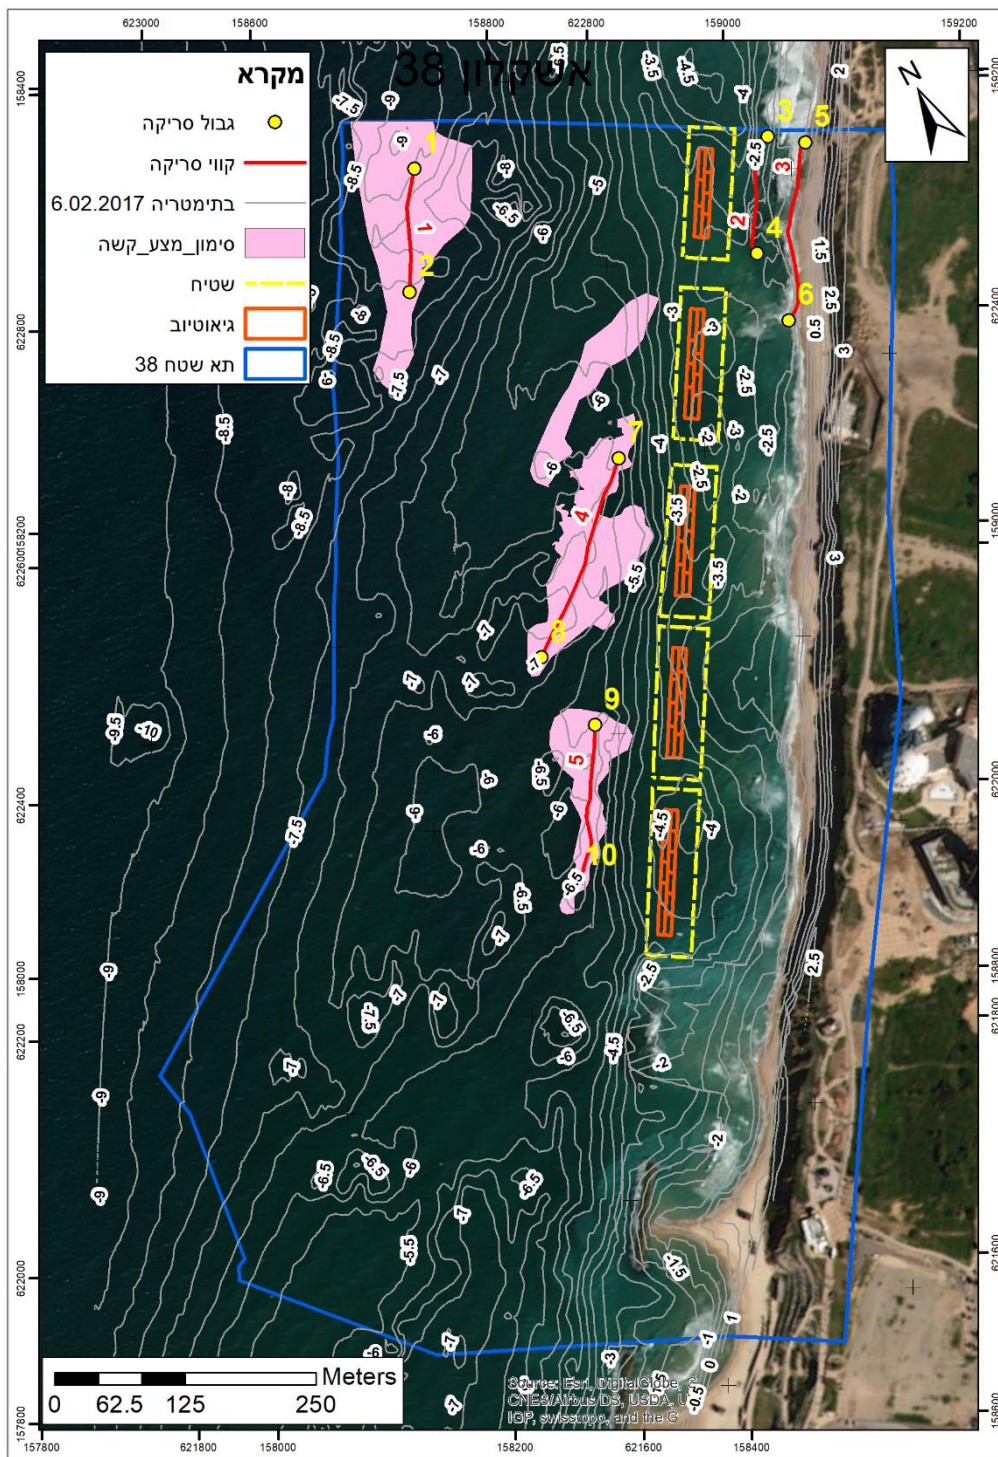
#### **איור 4.1.1: מצע קשה וקווי סריקה של ניטור כמותי**

טבלה מס' 4.1.1 להלן מציגה את הקואורדינטות של קווי הסריקה של ניטור כמותי, בהתאם למספור בצהוב המוצג באיור 4.1.1.

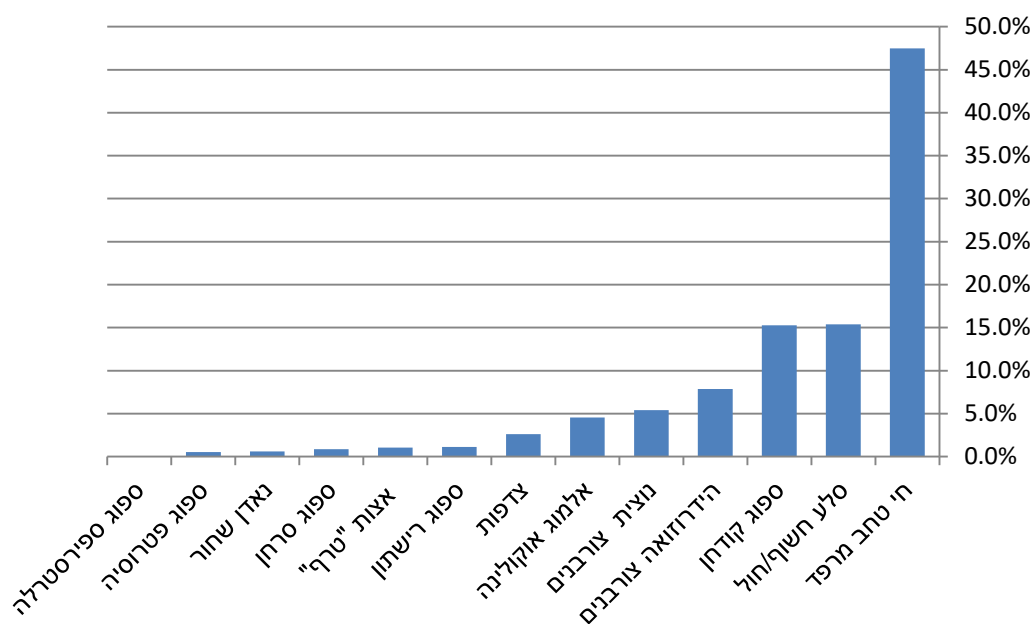
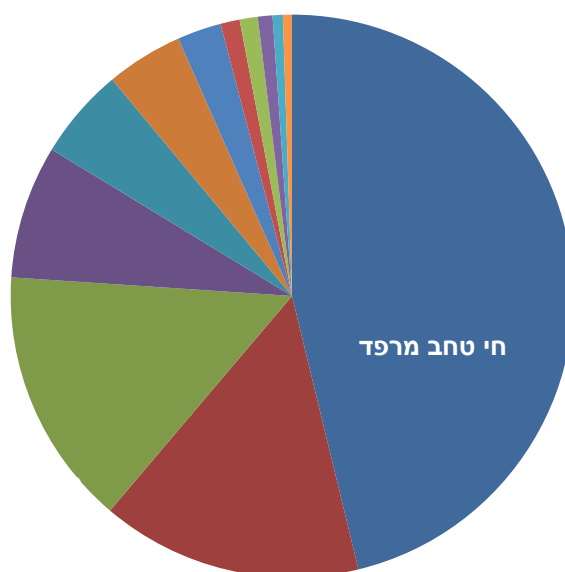
#### איור 4.3.1.1: אחוז כיסוי ממוצע של חי על המצע הקשה בסלעים דרום מערבים ומערבים

מניתוח תוצאות הניטור הרביעי בהשוואה לשלישי עולה כי אחוזי הכיסוי של חי טחב מרפד נשאר גבוה יחסית לשאר האורגניזמים. קיימת ירידה באחוזי הכיסוי של אצות הטרף, ירידה משמעותית באחוזי הכיסוי של ספוג הסרחן ועליה באחוזי הכיסוי של ספוג הקודחן. שאר האורגניזמים נמצאים בערכים דומים לממצאי הניטור הקודם השלישי. האזור שופע באורגניזמים שנחשבים לעמידים

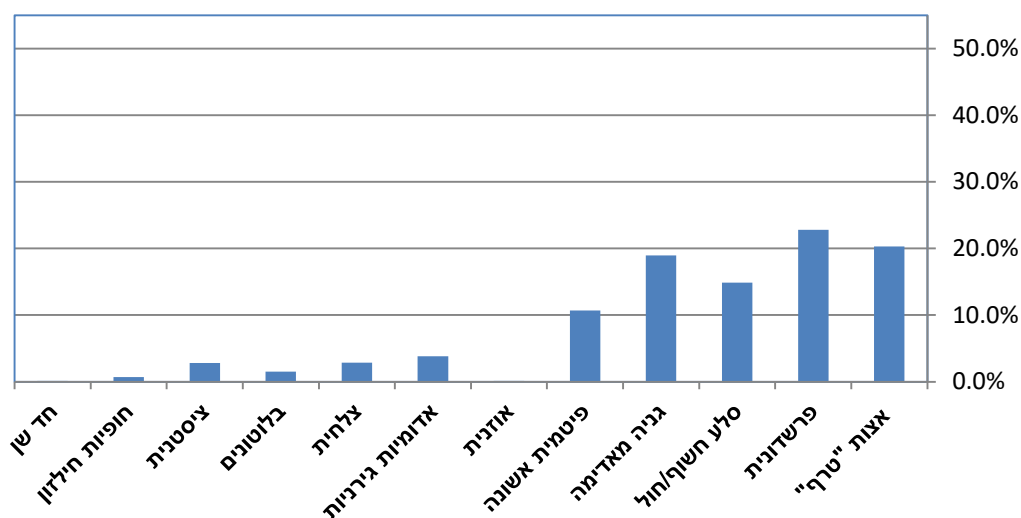
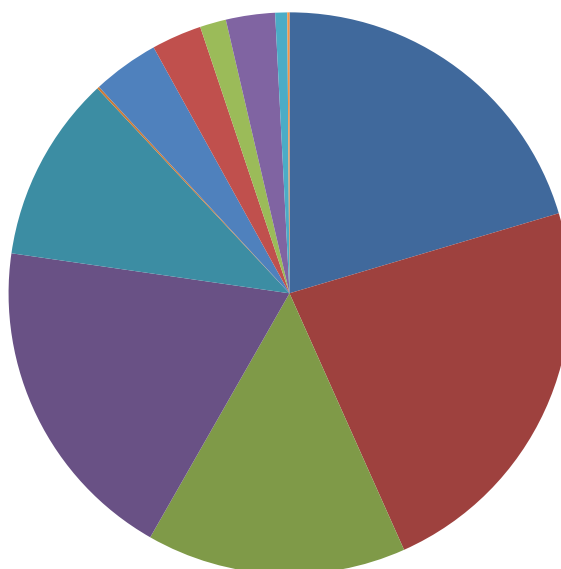
#### איור 4.3.1.2: אחוז כיסוי ממוצע של חי על המצע הקשה בסלעי חוף

תוצאות הניטור הרביעי בסלעי החוף מצביעות על התמיינות עונתית והתאמה תנאי הים והסביבה. הממצאים מראים עליה חדה באחוזי הכיסוי של אצות הטרף, גניה מאדימה, ובוצית מגוונת. ירידה משמעותית באחוזי הכיסוי של פרשדונית ושאר הממצאים מראים אחוזי כיסוי דומים לתוצאות ניטור שלישי.
