החברה הממשלתית
להגנות מצוקי
חוף הים התיכון בע"מ

תמ"א 9/13/א' - תכנית מתאר ארצית חלקית להגנה על מצוקי החוף לאורך הים התיכון

ניתוח תא שטח מס' 28 - חוף תל ברוך, תל אביב-יפו

דוח מסכם

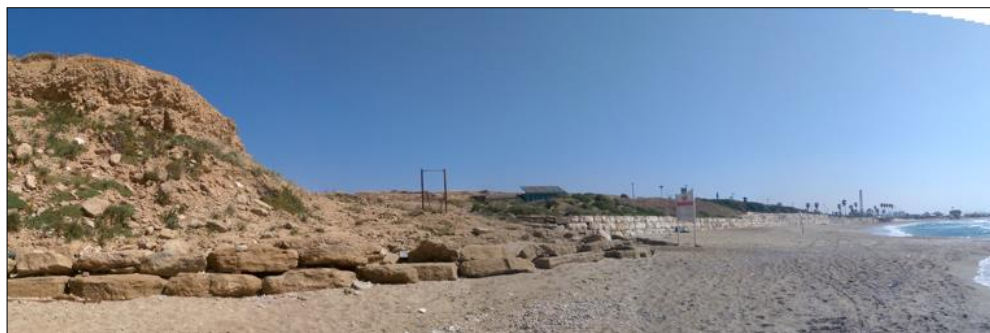
מבט 1 : התפר
בין שארית
המצוק לחוף
תל ברוך

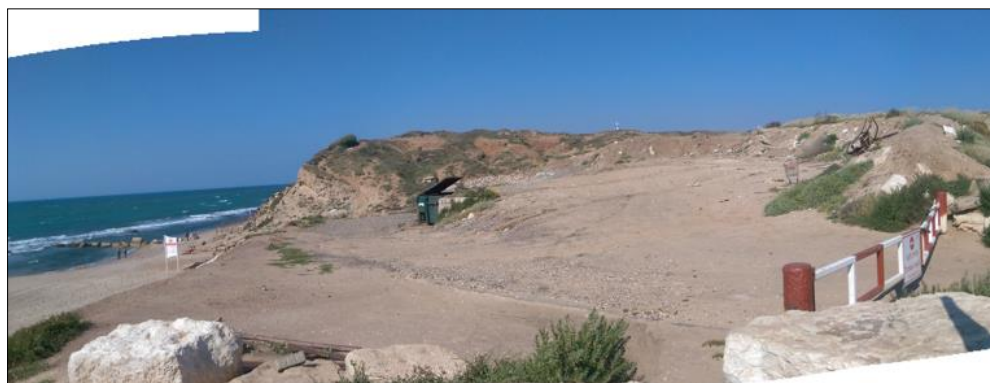
מבט 3 : מבט
צפונה- מעזבה
ומצוק טבעי
ברקע

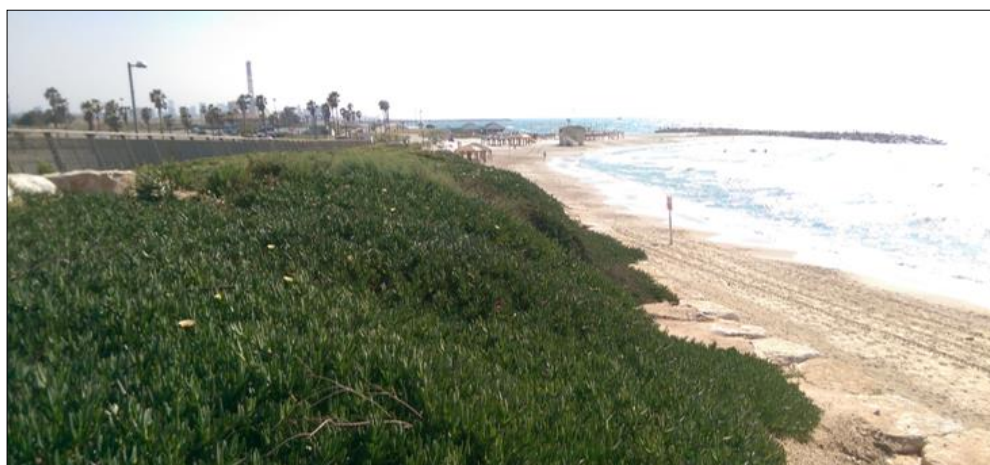
מבט 4 : מבט
למדרון המגונן.
אין זכר למצוק
הטבעי

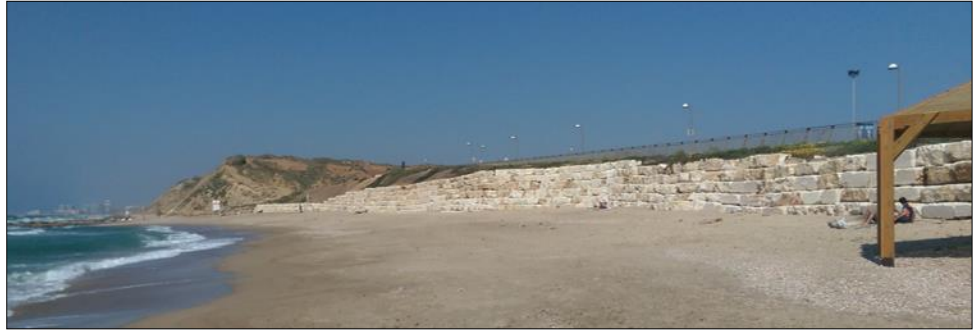
מבט 5 : מבט
לכיוון צפון,
המסלעה
הקיימת וגידור
מעליה.

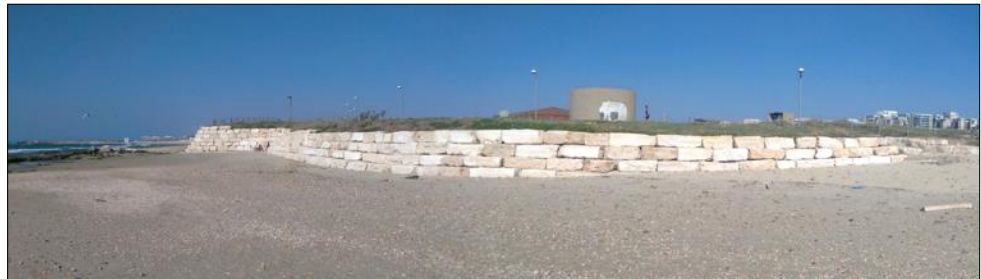
קיר המסלעה חסר איכויות נופיות ונראה כפתרון הנדסי בלבד.

מבט 7 : מבט
מזרחה,
מסלעה קיימת

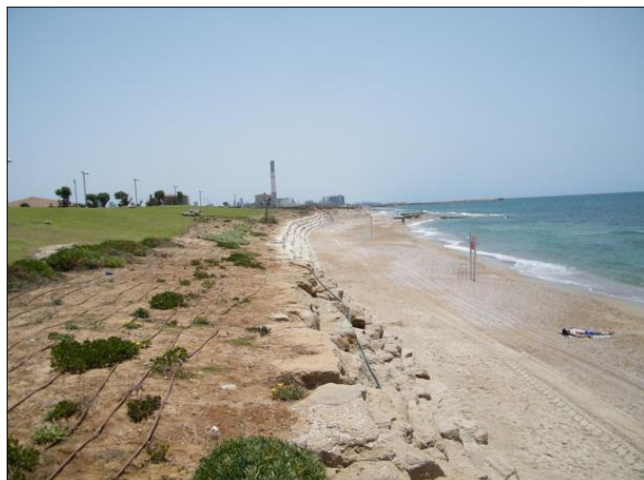
מרביתו המוחלטת של חוף תל ברוך שבו הוגדרו תת-מקטעים אלו, מוסדרת במסלעות ובקירות תומכים בגובה של עד כ- 10 מטרים (תמונות 1-1.5-1-1.5-2).

תמונה 1-1.5: הסדרה כללית של החוף

באמצעות מסלעות – מקטע 28B

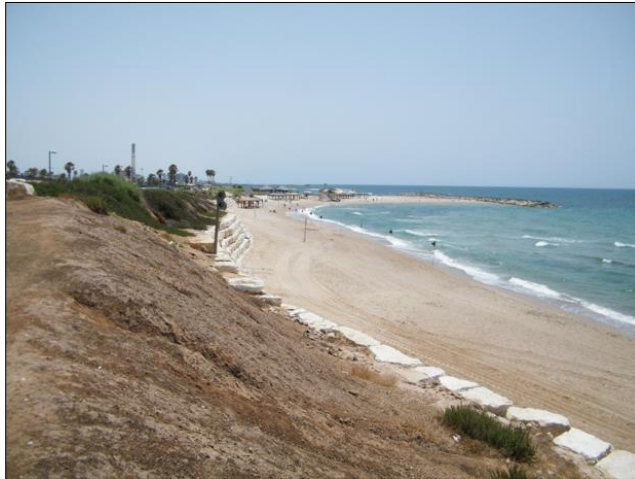
תמונה 1.5-2 : הסדרה כללית של החוף
באמצעות מסלעות – מקטע 28A

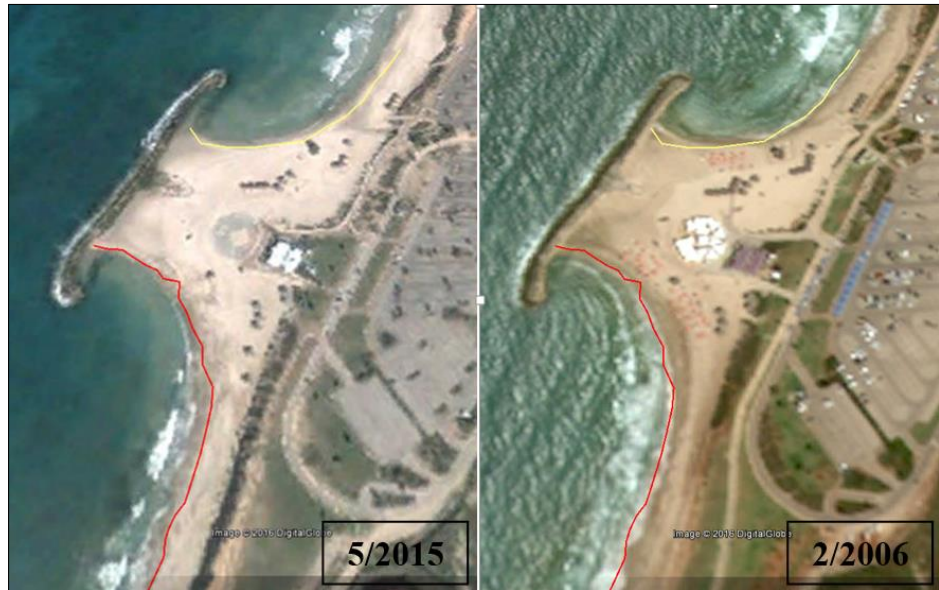
רוחב רצועת החוף הוא כעשרים מטרים בצפון ומספר מטרים בדרום. בעורף החוף קיימת עליה לא משמעותית במיוחד בגובה התלולית וזו מוגנת ע"י מסלעות. השוואת מצב המקטע בטווח של כעשור (ראה תמונה 3-1.6.4 להלן) מאפשרת לקבוע כי המקטעים נמצאים בשיווי משקל דינמי והשינויים בקו וברוחב רצועת החוף אינם משמעותיים.

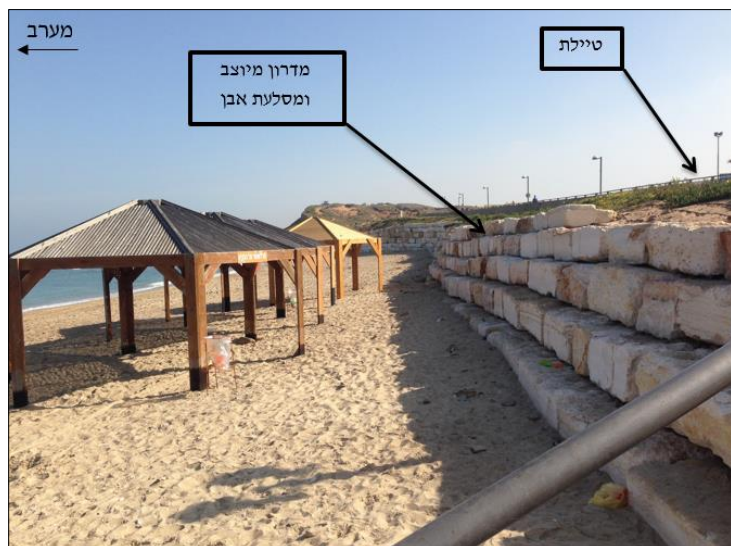
חוף תל ברוך הצפוני הינו חוף עירוני מפותח. המדרון מוסדר לכל אורכו ומיוצב בצמחיה. ברגל המדרון קיימת מסלעת אבן לסירוגין. בגג המדרון טיילת הולכי רגל (תמונה 1-1.7).

תמונה 1-1.7 : מדרון מוסדר מיוצב עם מסלעה ברגל המדרון (מבט מכיוון דרום לצפון)

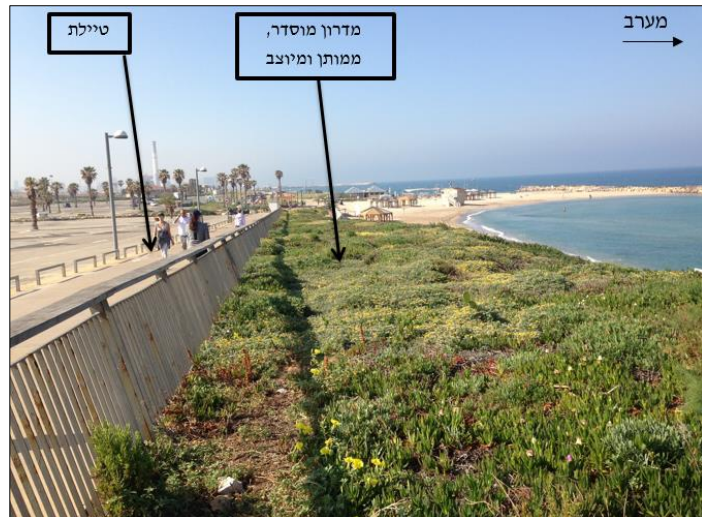
מי הנגר מכיוון הטיילת מופנים לכיוון גג המדרון. גג המדרון ממותן ולכן הנזק הנגרם כתוצאה מהנגר בצורת אירוזיה וסחף הינו מועט יחסית בעיקר נופי ולא משפיע על יציבות המדרון (תמונות 1.7-2-1.7-3).

תמונה 2-1.7 : גג המדרון ממותן ומיוצב (מבט מכיוון דרום לצפון)

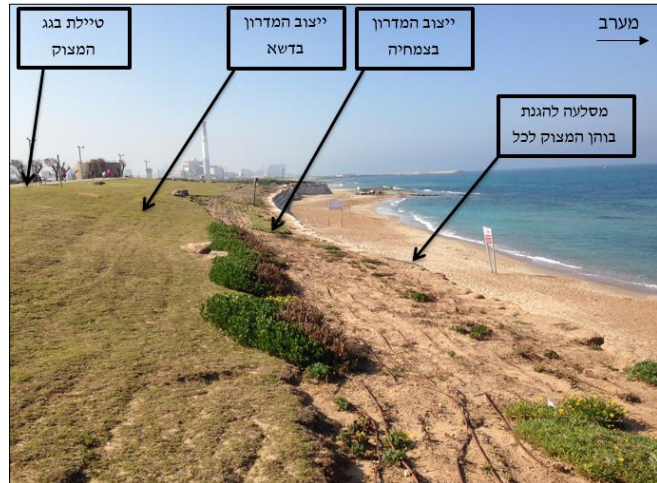
חוף תל ברוך דרום מאופיין בדומה לחוף הצפוני בפיתוח נרחב, המדרון מוסדר ומיוצב כאשר בתחתיתו קיימת מסלעה לכל אורכו. בגג המדרון ישנו ייצוב בצורת דשא. בחלקו התחתון של המדרון (מעל המסלעה) המדרון נהיה מעט תלול ולכן בחרו בשיטת ייצוב צמחי שונה (תמונה 1.7-7).

תמונה 1.7-7: מדרון מוסדר מיוצב עם מסלעה ברגל המדרון (מבט מכיוון דרום לצפון)

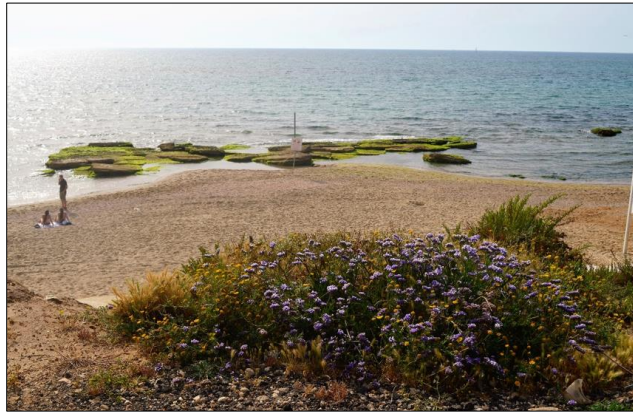
תמונה 1-1.8 : קצה שטח מופר בתל ברוך
צפון (נ.צ. 179785/670130) ברקע – סלעי
חוף. צולם ב-18.4.2016.

בתחתית הצילום : ברומית, חרצית עטורה,
טיון בשרני, עדעד כחול.
