תמ"א 9/13 א'- תכנית מתאר ארצית חלקית להגנה על מצוקי החוף לאורך הים התיכון

ניתוח תא שטח מס' 29 - חוף הילטון, תל אביב

דוח מסכם

יולי 2017

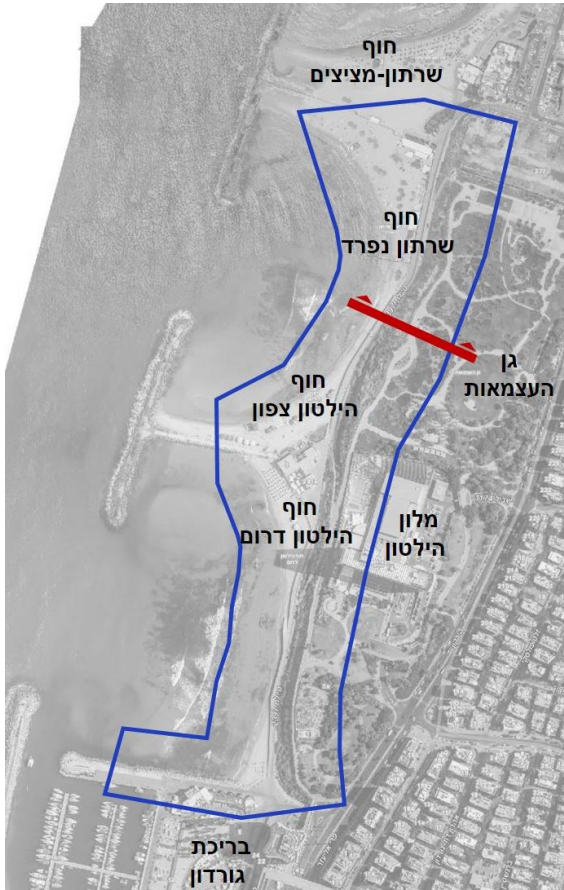
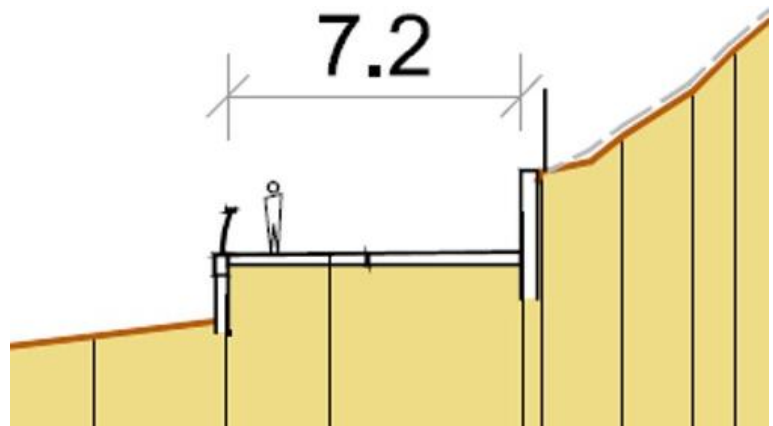
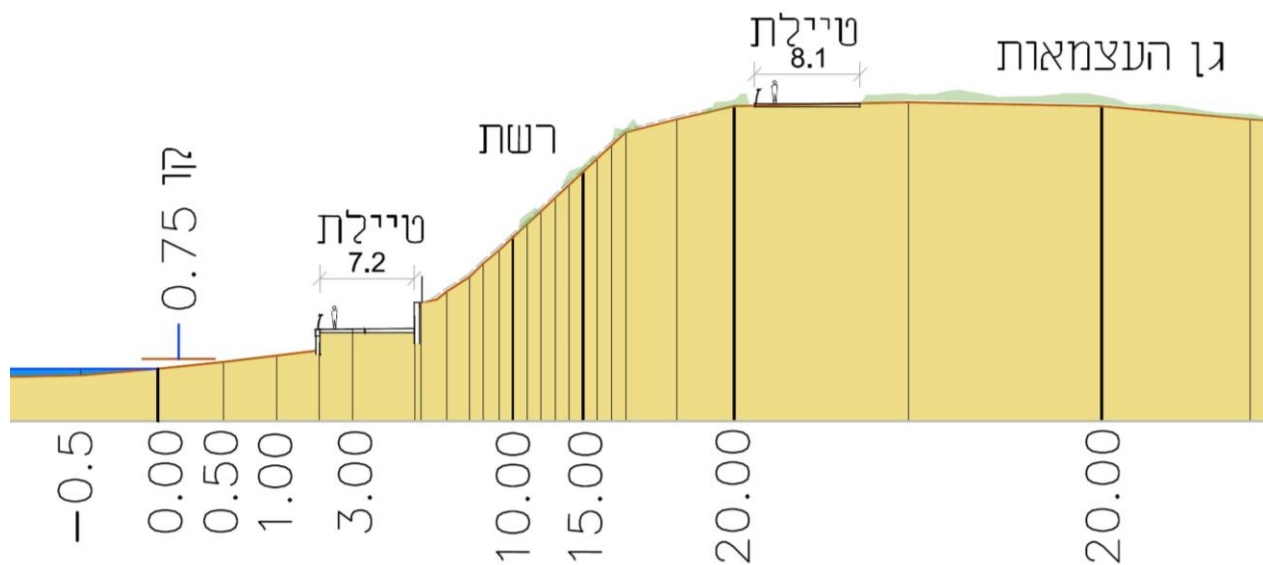
תרשים 1.4-3: חתך אופייני

בחתך ניתן לראות את קיר היס המפריד בין הטיילת לחוף, בין הטיילת למצוק ישנו קיר כורכר ומעליו גדר למניעות נפילות סלע. על המצוק פרושה רשת.

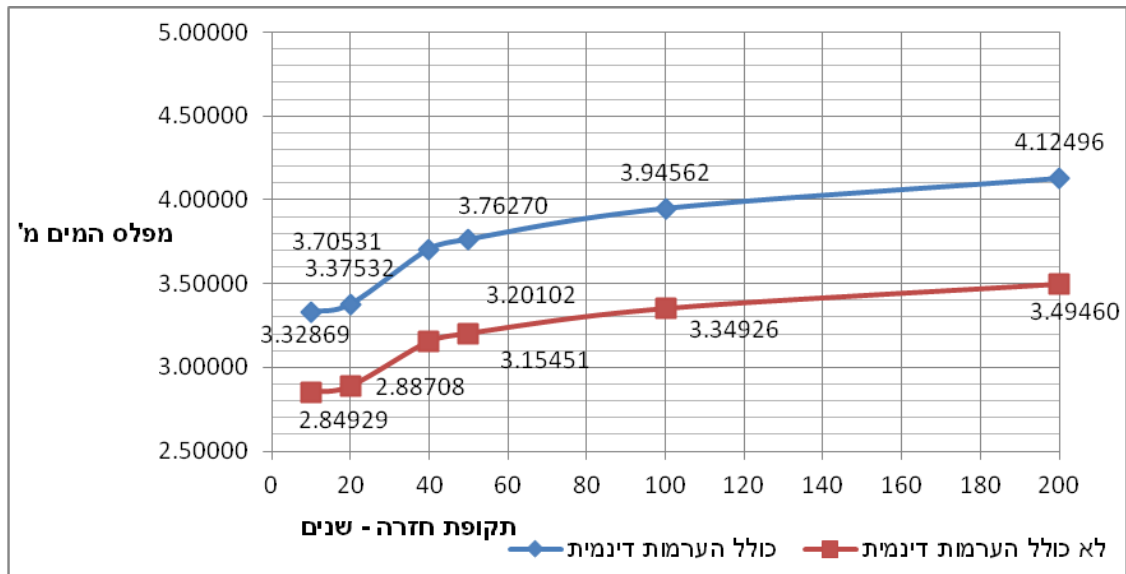
תרשים 1-1.6.1: מפלס פני המים כתלות בתקופת חזרה בשנים

מהנתונים בעקומה ניתן ללמוד כי אירועים בהם פני המים מגיעים לכדי מפלס של +3.0 מטר (ביחס לאפס האיזון הארצי) אינם נדירים ועל כן, בוהן המצוק (החל ממפלס +2.0 מ') חשוף להתקפה ישירה של הגלים.

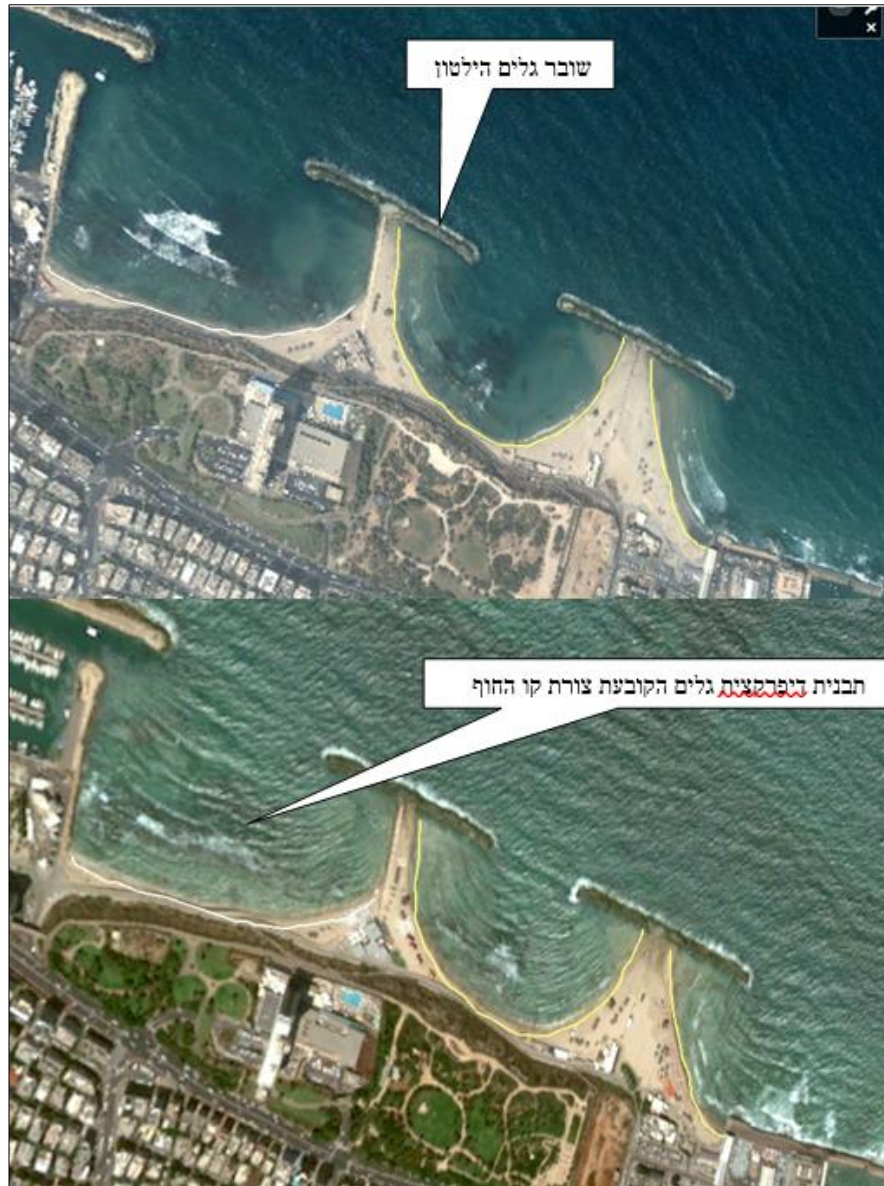
השתנות קו החוף במפרצונים מזערית, כפי שעולה מהשוואת צילומי אוויר של השנים 2006 ו-2015, ראה תמונה 1.6.4-2 להלן.

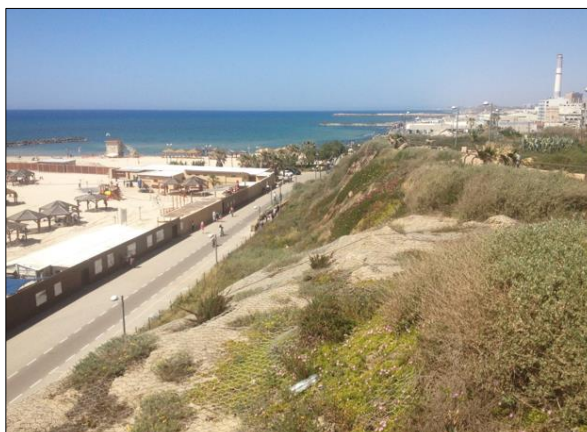
רוב שטח המצוק מכוסה ברשת מגן. נראה כי בד"כ הרשת אינה מפריעה להתפתחות הצמחייה (תמונה 1.8-4). בקטעים רבים המצוק מיוצב גם ע"י חיפוי בטון .

תמונה 1.8-4 : צמחים מקומיים וצמחים גרים משולבים בצמחיית המצוק. המצוק מוגן ע"י רשת וחיפוי בטון, צולם בתאריך 17.4.2016, נ.צ. 178570/666580

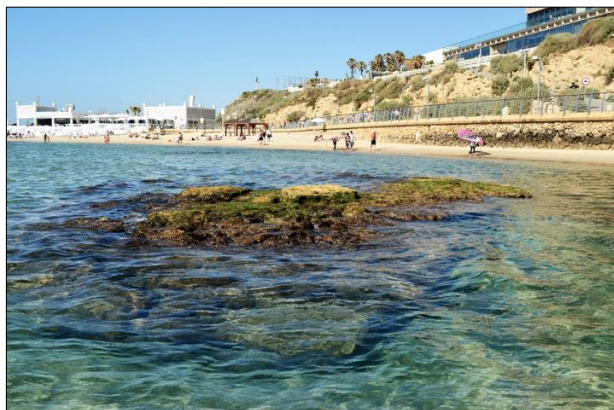
בחלקי הסלע העליונים, שאינם נשחקים ע"י החול אחוז הכיסוי החי הוא כמעט 100%. (אין אצות רק בכתמים שנאכלו ע"י צלחיות) פני הסלע הנמוכים יותר, שחוקים ואין עליהם כיסוי חי ממשי.

תמונה 7-1.8 : גוש סלעים (נ.צ.)
178390/666240 - תאריך הצילום 15.4.2016

גוש סלעים בודד שלעתים בולט בחלקו מעל לפני המים זוהה בעת ביצוע הסקר (ראה תמונה 7-1.8 לעיל). בתאריך 15.4.2016 פני הסלע היו מכוסים בכיסוי רציף של אצות מעטה turf algae שרובו היה אצות אדומיות גירניות coralline algae בגודל של מילימטרים ספורים. על הסלעים היו גם
