**המצוק החופי
 ניתוח תאי שטח**
 תא שטח 37
 תל יבנה- ים
 רגישות אקולוגית
 יבשתית וימית

המצוק החופי
ניתוח תאי שטח
תאי שטח 35-36
פלמחים

1.2 תיאור מטרת ההגנה

2.0 הצדקת הפתרונות המבוקשים לאור הנתונים שנאספו

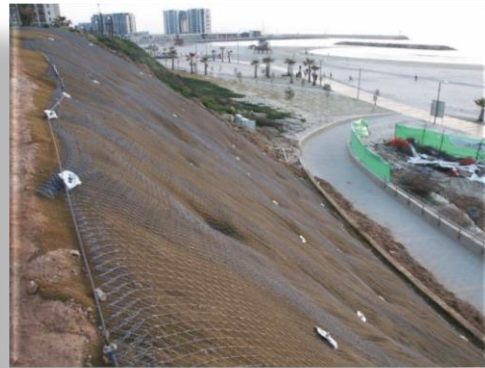
איור 102 – דוגמאות לשימוש ברשת מעוגנת במסמרי קרקע להגנה על מצוקים בקרבת הים

פתרון להגנה על המדרון באמצעות רשת מוגנת אל חלד, המעוגנת במסמרי קרקע קבועים על החזית מאפשר להחזיק גושים רופפים וכן סלעים שינתקו מהמצוק ולמנוע נפילתם על החוף. בכך, הרשת המחוזקת מאפשרת מעבר בסמוך למצוק. כמו כן, פגיעתה במראה הטבעי של המצוק נמוכה, היא אינה מכסה אותו באופן מלא ומאפשרת למבקרים להתרשם ממראהו. לפני התקנת הרשת על המדרון, יש לבצע הפלה יזומה של גושים רופפים, בהתאם לסקירה של גיאולוג בשטח. להלן דוגמאות לשימוש ברשת דומה בחופים אחרים להגנה על מדרון מצוק.

תפקוד פתרון הגנה על מדרון המצוק באמצעות רשת מחוזקת במסמרי קרקע, והשפעה חזויה	קריטריון
גבוה. הרשת המחוזקת יכולה להחזיק גושים רופפים וכן סלעים שינתקו מהמצוק ולמנוע נפילתם על החוף. חשוב להדגיש כי על מנת לשמור על רמת הגנה גבוהה חשוב לשמור על תחזוקת הרשת ושלמותה	מידת המענה למטרת ההגנה
הקמה - 2-4 חודשים. טווח זמן פעילות – 20 שנה	זמן הקמה נדרש וטווח זמן פעילות
אחת ל-5 שנים	צורך בתחזוקה תקופתית
בתא 35 לא רלוונטי. בתא 36 יחליף את הגדר הממוקמת נכון להיום 2-3 מ' ממערב למצוק, אשר אינה שלמה, כתוצאה מונדליזם.	השתלבות הפתרון עם מיגון קיים
מסמרי הקרקע יוצרים חור קטן בקוטר של 15 ס"מ, במרחק של 2-3 מ"מ מזה. לא ניתן להוציא את המסמרים לאחר התקנתם, כיוון שהדבר יפורר את המצוק. מעבר לכך, הפתרון הפיך.	מידת הפיכות הפתרון כולל אפשרות לפירוק ושיקום במידת הצורך.
משלים את הפתרון המוצע לאסדרת שבילים בגג המצוק. ניתן לבצע לפני / אחרי אסדרת השבילים, הפתרונות לא תלויים זה בזה.	יחס לפתרונות אחרים מבחינה תפקודית ושלביות יישום
בזמן ההקמה לא תתאפשר גישה למקטע זה בחוף, שהינו צר ביותר	השפעה על בטיחות המתרחצים בזמן ההקמה

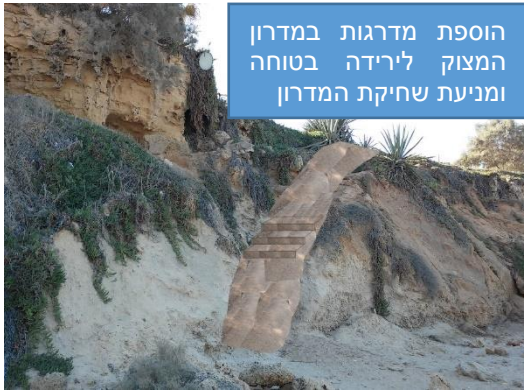
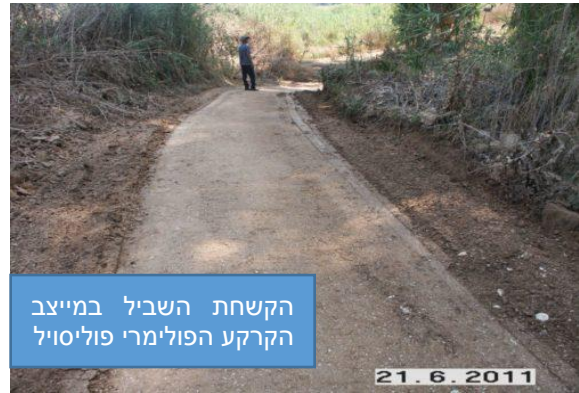
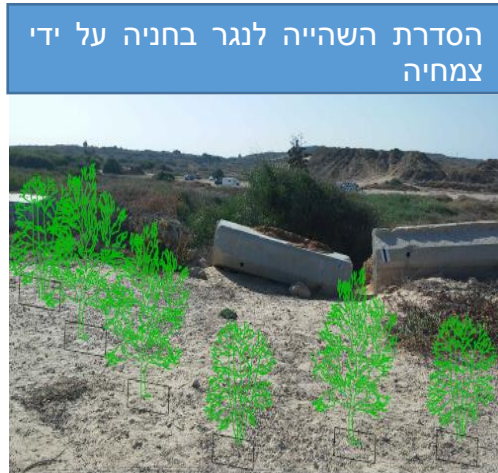
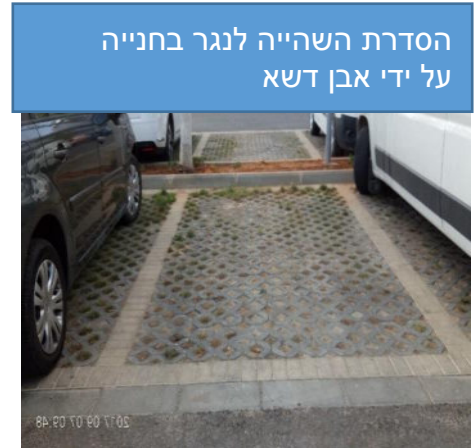
איור 104 -תמונות לדוגמא להסדרת שבילים ומדרגות, השהייה לנגר ומגלשים בצבע טבעי

להלן תמונות להדגמה של הסדרת שבילים ומדרגות, להשהיית נגר עילי. ומגלשים בצבע טבעי.

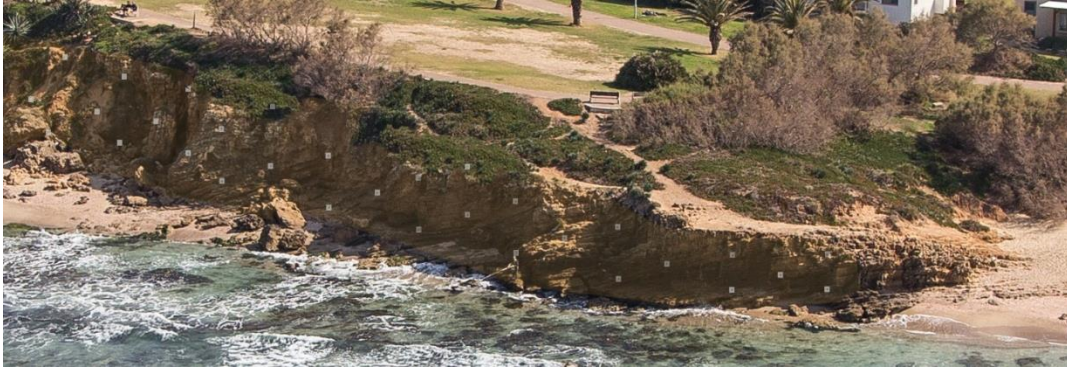
איור 105 - הדמיה של רשת המעוגנת במסמרי קרקע בתא 35

להלן איור להדגמה, וכן דוגמאות לשימוש ברשת דומה בחופים אחרים להגנה על מדרון מצוק.

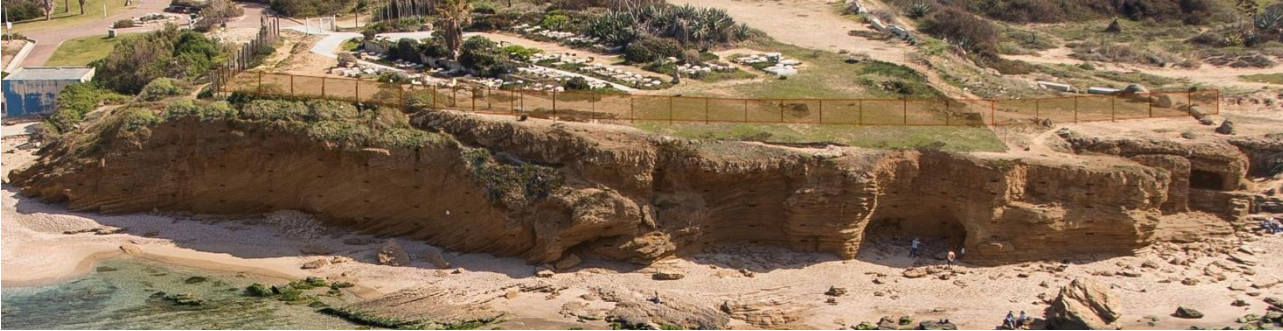
איור 107 – הדמיה של רשת המעוגנת במסמרי קרקע בתא 36

במרכז תא השטח, בקטע שבו רוחב החוף הינו כ-4-7 מ', מוצע פתרון להגנה על המדרון באמצעות רשת מוגנת אל חלד, המעוגנת במסמרי קרקע קבועים על החזית. הרשת המחוזקת יכולה להחזיק גושים רופפים וכן סלעים שינתקו מהמצוק ולמנוע נפילתם על החוף. בכך היא מאפשרת מעבר בסמוך למצוק. כמו כן, פגיעתה במראה הטבעי של המצוק נמוכה, היא אינה מכסה אותו באופן מלא ומאפשרת למבקרים להתרשם ממראהו.

להלן איור להדגמה:

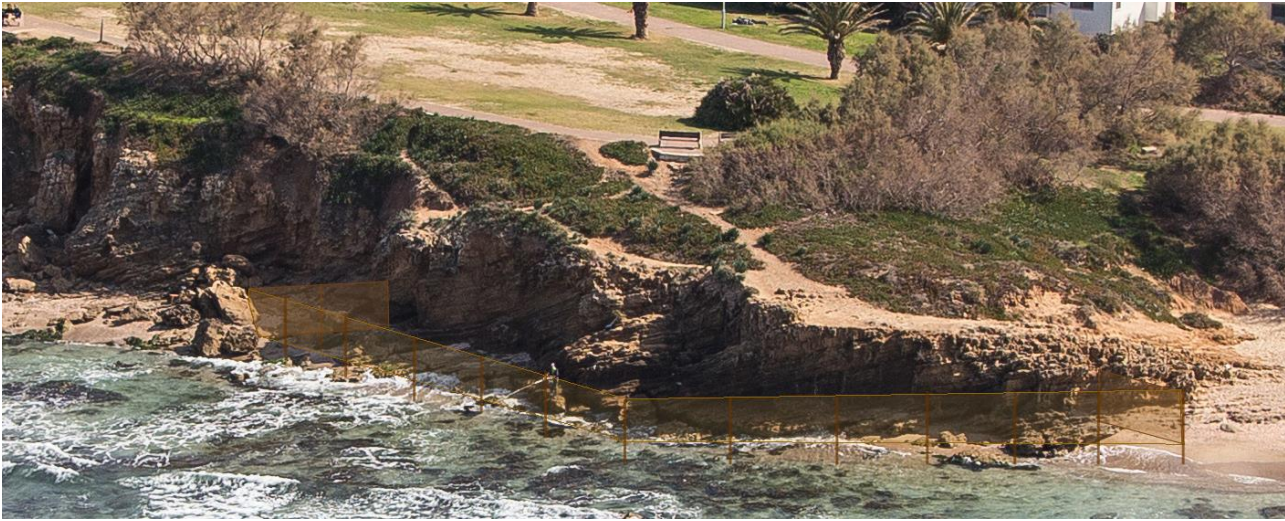
איור 108 - הדמייה להצבת גידור בתא 35 ופרט מוצע

- מוצע להקים בחלקו התחתון של המצוק, שילוט בולט. השילוט יוצב על גבי מבנה חזק, בעל אורך חיים של לפחות 10 שנים (על מנת להפחית את הבלאי המואץ במיקום זה).
- בנוסף, כחלופה להגנה על בטיחות הולכי הרגל בסמוך לבוהן המצוק, מוצע לבצע חסימה של המעבר בדרום תא השטח באמצעות גדר מצפון לדרום ב-2 נקודות (ראה מפה).
להלן הדמייה עקרונית, ואחריה פרט מוצע. גדר הרשת מבוססת בכלונסאות על מנת להבטיח קיום ארוך שנים, ועמידות ביחס לגושים נופלים ופעולת הגלים.
יש להרים את הרשת כ-30-50 ס"מ מעל הקרקע לאפשר מעבר בע"ח ימיים. יש לשמור באופן שוטף על ניקיון הרשת, אשר בתחתיתה עלולה להצטבר אשפה.
- לחלופין, ניתן לבצע חסימה באמצעות שורת בולדרים בצד הצפוני שיוצב בצמוד לבוהן המצוק. הבולדרים הם מחסום יבשתי שנועד למנוע מעבר סביר של הולכי רגל. גובה המחסום עד 2.5 מ' גובה. 2 האפשרויות נועדו לקבוע עובדה בשטח שהאזור אסור לכניסה. להלן הדמייה עקרונית על גבי תצ"א.

פרט גדר קנ"מ 1:50

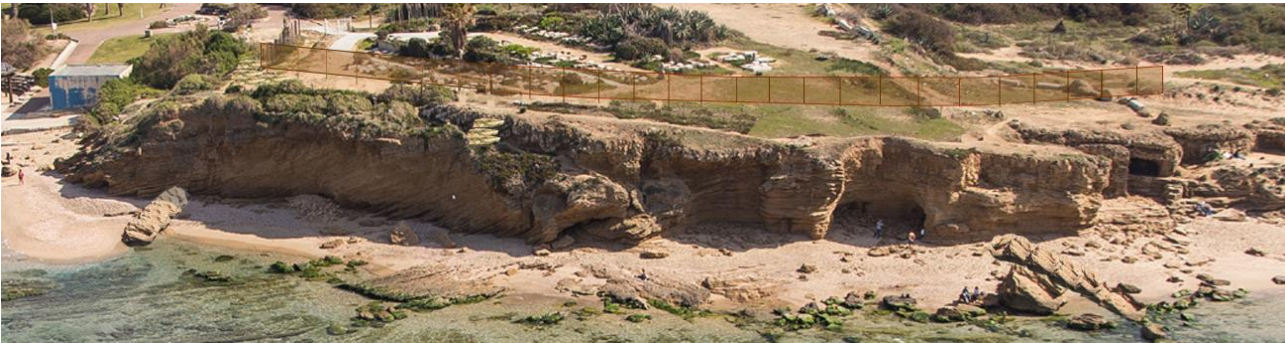
איור 110 - הדמייה עקרונית להצבת בולדרים בתא 36

- מוצע להקים בחלקו התחתון של המצוק, שילוט בולט על גבי מבנה חזק, בעל אורך חיים של לפחות 10 שנים (על מנת להפחית את הבלאי המואץ במיקום זה).
- בנוסף, כחלופה להגנה על בטיחות הולכי הרגל בסמוך לבוהן המצוק, מוצע לבצע חסימת המעבר בדרום תא השטח באמצעות בולדרים שיוצבו בצמוד לבוהן המצוק. הבולדרים הם מחסום יבשתי שנועד למנוע מעבר סביר של הולכי רגל. גובה המחסום עד 2.5 מ' גובה. חלופה זו נועדה לקבוע עובדה בשטח שהאזור אסור לכניסה. ראה להלן הדמייה עקרונית על גבי תצ"א.

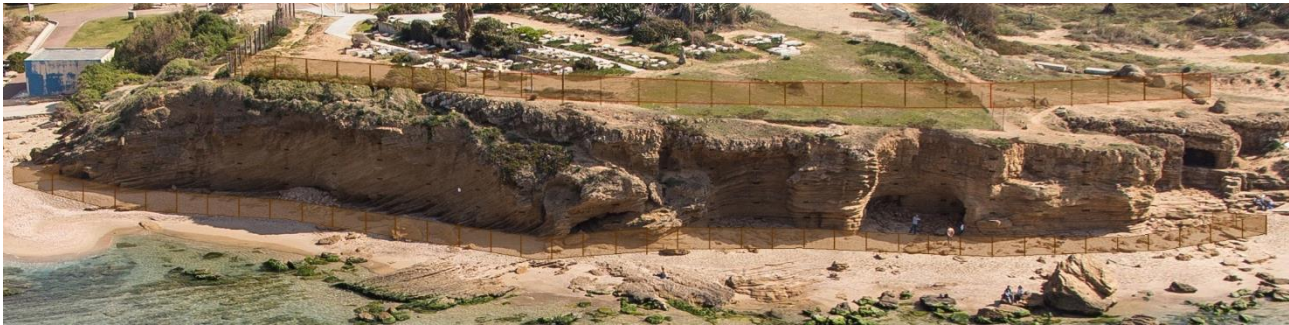
איור 111 - הדמייה עקרונית להצבת גדר רשת עם מותחנים אלכסוניים ממערב למצוק, ופרט מוצע

- לחלופין, לצורך שמירת בטיחות הולכי הרגל בסמוך לבוהן המצוק, ניתן לעבות גדר קיימת מצפון לדרום. הרשת המוצעת תהיה רשת מוגנת אל חלד, ממתכת עבה בציפוי PVC עם מותחנים אלכסוניים ותוצב 4 מ' מערבה מחזית המצוק. להלן הדמייה עקרונית, ואחריה פרט מוצע. גדר הרשת מבוססת בכלונסאות על מנת להבטיח קיום ארוך שנים, ועמידות ביחס לגושים נופלים ופעולת הגלים. יש להרים את הרשת כ-30-50 ס"מ מעל הקרקע לאפשר מעבר בע"ח ימיים. יש לשמור באופן שוטף על ניקיון הרשת, אשר בתחתיתה עלולה להצטבר אשפה.

פרט גדר קני"מ 1:50

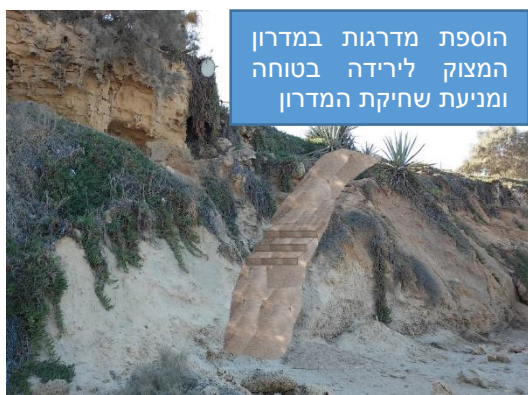
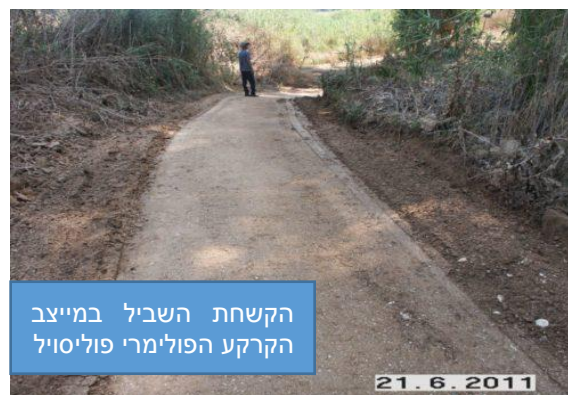
איור 112 - תא 35 – מצב מוצע להסדרת ניקוז, ותמונות לדוגמא להסדרת שבילים ומדרגות

מומלץ להסדיר את שביל ההליכה המסומן ב-2 הירידות לחוף עם מדרגות ושביל מחומר קשיח למניעת שחיקה והתחפרות, וכן בטיחות ונוחיות הליכה במדרון. שבילים נוספים באזור יש לחסום ולשקם על ידי צמחייה, כפי שמוצג בתרשים שלהלן. בתרשים ניתן לראות כי קיימת ירידה נוספת לחוף, לא מוסדרת מצפון לתא השטח.

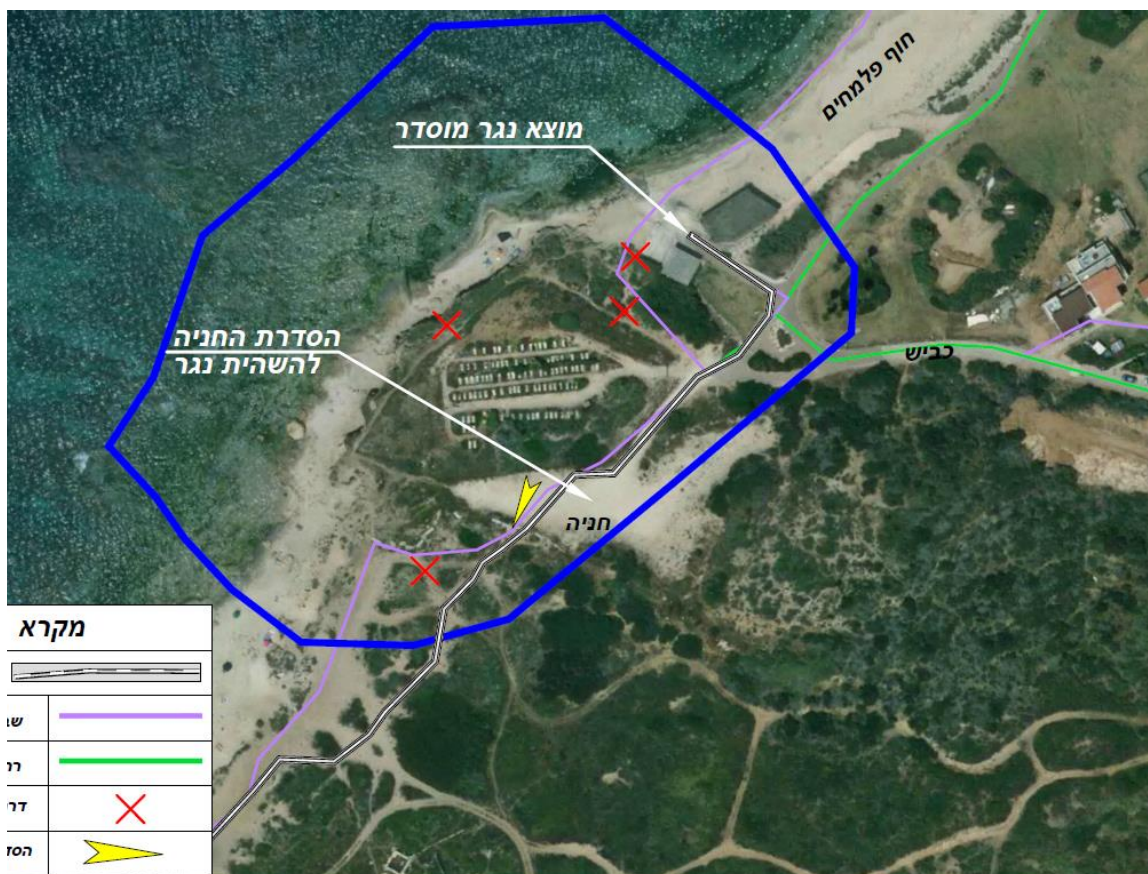
איור 113 - תא 36 מצב מוצע להסדרת ניקוז, ודוגמאות להסדרת השהיית נגר

בית העלמין של קיבוץ פלמחים ממוקם בראש מצוק כורכר. מצפון עולה לתל דרך מצעים מהודקת שתחילתה מהמדרכה היורדת לחוף וסופה ברחבת חניה. הדרך משמשת כשביל מטיילים מסומן, כאשר מדרום לתל יורד השביל המסומן חזרה לחוף. מהתל יורדות עוד שתי ירידות – אחת מערבה והשנייה צפונה, ממערב לדרך המצעים. השביל היורד צפונה משמש גם כן כשביל מטיילים מסומן.

מומלץ לשפר את אזור החניה לחניה משהה נגר על ידי אזורים מעקבי זרימה – מעין מכשולים לנגר, לדוגמה ערוגות לעצים הקולטים את הנגר כשההודפים ממשיכים לזרום במורד לערוגה הבאה. כן מומלץ להסדיר את השביל היורד דרומה על ידי חומר קשיח למניעת ארוזיה ולחסום את הדרכים האחרות תוך כדי שיקומם למצב טבעי, כפי המוצג בתרשים שלהלן.
