תמ"א 9/13 א'- תכנית מתאר ארצית חלקית להגנה על מצוקי החוף לאורך הים התיכון

ניתוח תאי שטח מס' 3-1- גבעת אולגה

דוח מסכם

אוקטובר 2017

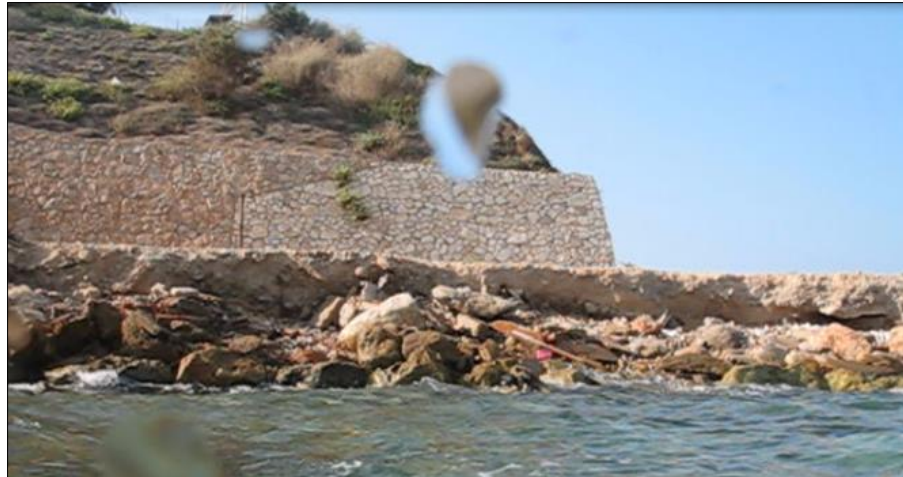
תמונה 1-1.3: מבט על החוף ומילוי פסולת (אוגוסט 2008)

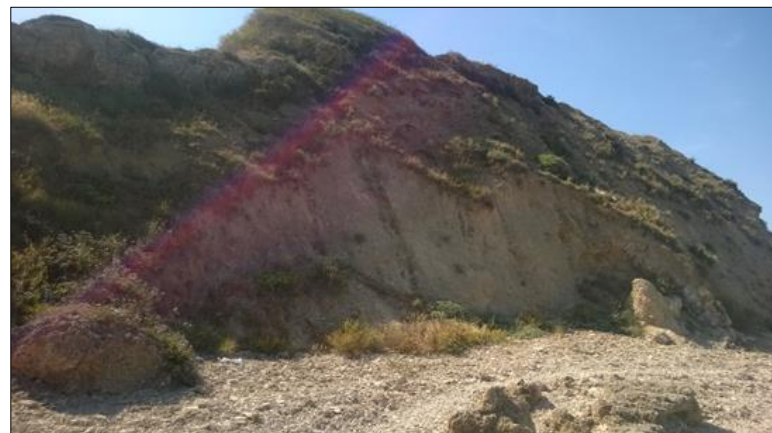
תמונה 2.1.2-3: מבט על חתך
תא שטח 1 מצפון. הכורכר
העליון מופיע לכל גובה המצוק

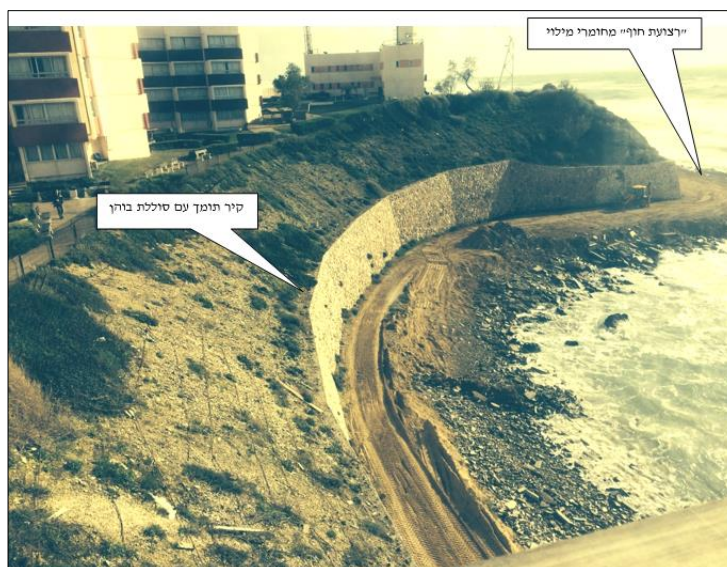
רצועת המילוי משמשת כהגנת בוהן הקיר. השוואת הצילומים בין השנים 2008 ו-2016 איננה מצביעה על שינויים מהותיים במבנה החוף הקיים. בהקשר זה יש לציין כי במהלך שמונה השנים הנזכרות, התרחשו סערות משמעותיות, האחרונה שבהן בינואר 2015, במהלכה נמדד בחיפה גובה גל משמעי של 7.3 מטר.

תמונה 1-2.1.3: מבט דרומה אל תא שטח 3, קיר תומך וסוללת בוהן

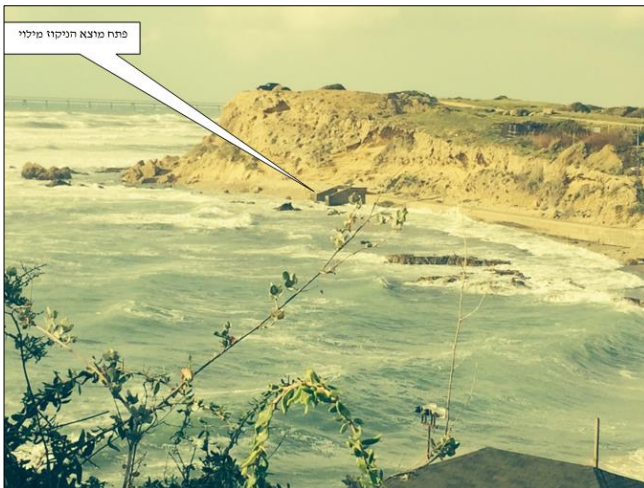
בחלק הדרומי של תא שטח 1 קיים מבנה בטון העוטף מוצא ניקוז.

תמונות 3-2.1.3-2.1.3-1 : מבט צפונה אל תא שטח 1

רצועת החוף בתא שטח 1 הנה צרה ביותר וצדודית החוף כולל שכבת אבן בגדלים שונים (עד עשרות אחדות של ס"מ). בחלקו הצפוני של תא שטח 1 מתחילה רצועת חוף רחבה הנמשכת למעשה עד שפך נחל חדרה.

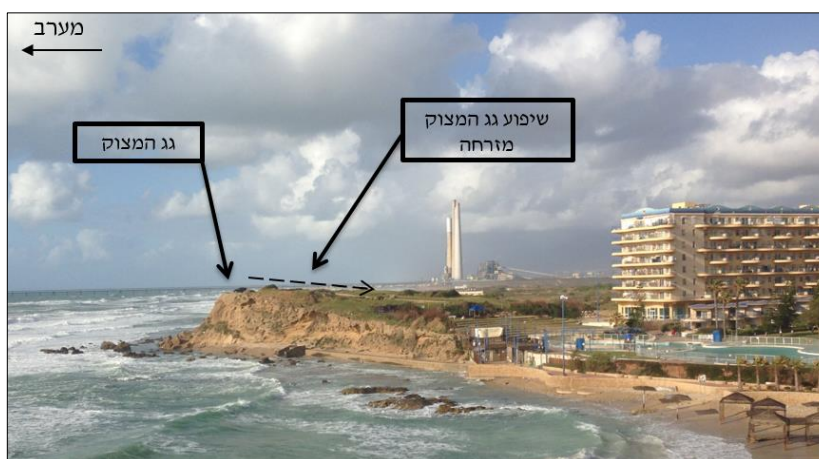
תמונה 2.1.4-1: שיפוע תל עפר לכיוון מזרח- מבט מכיוון דרום לצפון

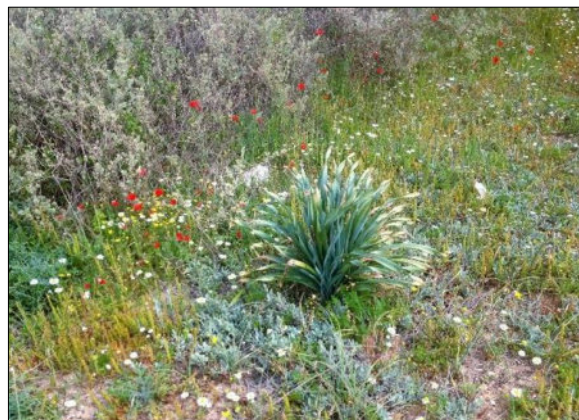
ראש המצוק מופר ברובו וניכרת פעילות אינטנסיבית של רכבי שטח שפוגעים באופן קשה בצמחיה ובעיקר בצומח המעוצה. בולטים במיוחד שיחים גדולים של *אלת המסטיק*, *מלוח קיפח ומתנן* שער. נפוצים גם בני שיח ובעיקר *גודה מצוייה*, *טיון בשרני*, *סירה קוצנית וקורנית מקורקפת* (מין מוגן). בעונת האביב בולטים במיוחד עשבוניים, רבים מהם צמחי מעוזבות כמו *ברומית*, *גדילן מצוי*, *דרדר הקורים* (מין אנדמי), *חלמית קטנת-פרחים*, *חרצית עטורה*, *עכנאי שרוע*, *פרג ושכולת-שועל נפוצה* - ראה תמונה 2.1.5-1. אחוז כיסוי הצומח מתקרב ל-100%, בשטחים שאינם פגועים ע"י כלי רכב. ראש המצוק משתפל בהדרגה לכיוון מזרח וצפון. השיחים וצמחיית המעוזבות נמשכים מזרחה, גם מעבר לתחום התכנית.

תמונה 2.1.5-1: צמחיית ראש המצוק, בחלק הצפון-מזרחי של תל עפר, (נ.צ. 188860/705930) צולם ב-13.3.2016.
