החברה הממשלתית
להגנות מצוקי
חוף הים התיכון בע"מ

תמ"א 9/13 א'- תכנית מתאר ארצית חלקית להגנה על מצוקי החוף לאורך הים התיכון

ניתוח תאי שטח מס' 6-5- בית ינאי צפון ודרום

דו"ח מסכם

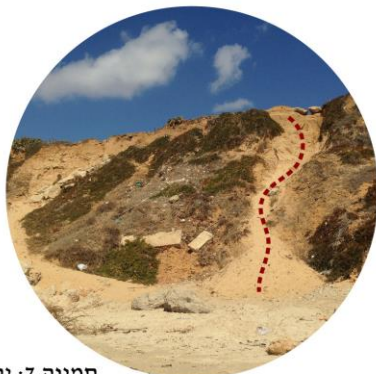
תמונה 8: כניסה לא נגישה מהחוף המוכרז לכיוון השביל העילי

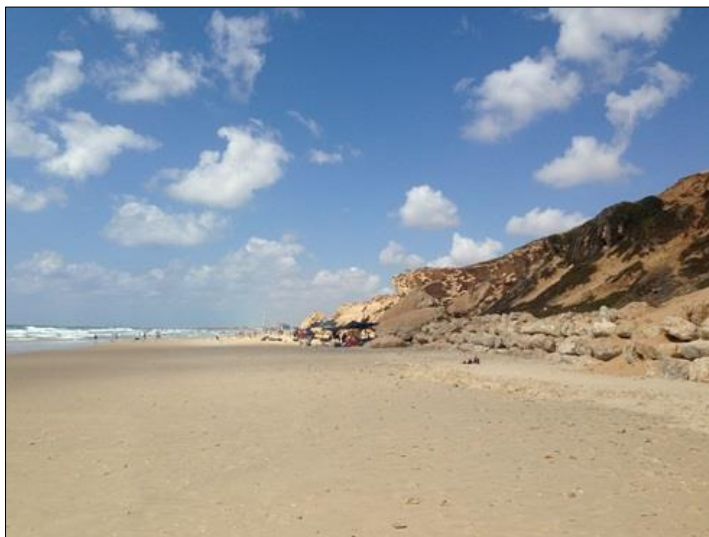
מבט 9 : מבט מהקצה הדרומי של תא השטח לכיוון צפון. ניתן לראות את המסלעה ואת גושי הסלע בהמשך.

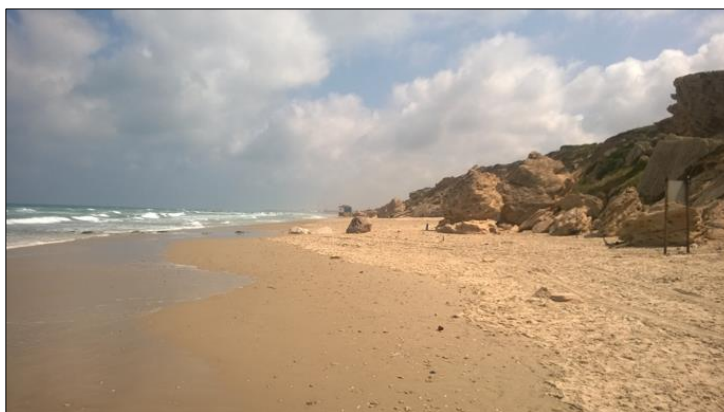
מקדם ביטחון בשיעור 1.3, כפי שקיים בתא שטח זה, הוא מצב שבו המדרון יציב וקיימת רזרבה של 30% מבחינת יציבותו. מקדם ביטחון 1.0 הוא מדרון שאין לו רזרבה וכל שינוי קטן לרעה יגרום להתמוטטותו.

תמונה 1-2.1.2 : מבט מדרום
לצפון על מקטע 5 בחוף בית ינאי.
חוף רחב ומתון שלאורכו זרועים
גושי סלע מכורכר תל אביב שנפלו
מראש המצוק

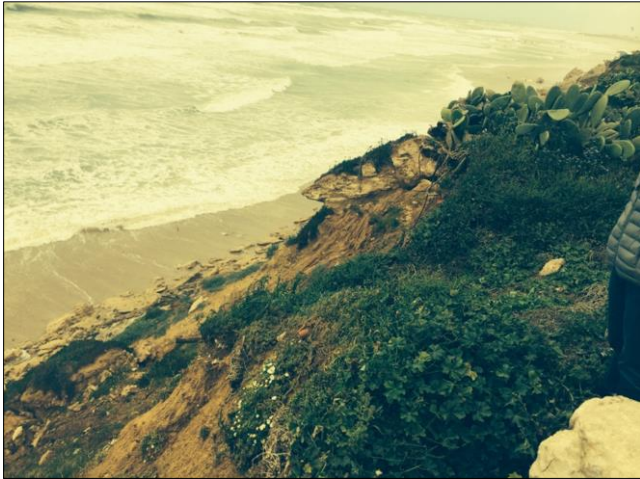
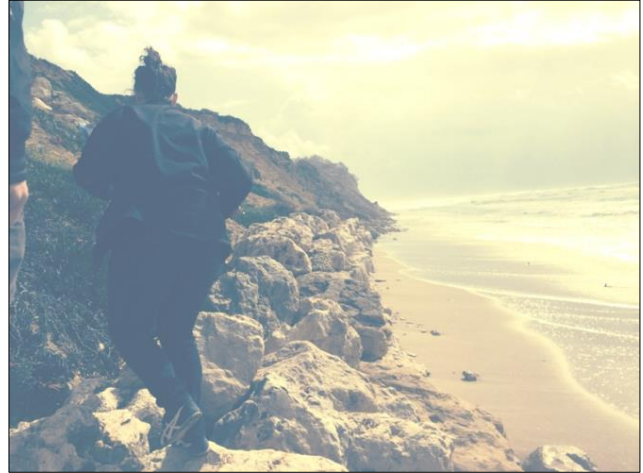
להלן יוצג ניתוח משותף לתאי שטח 5-6 :
אורכם המצטבר של מקטעים 5-6 הוא כ- 830 מ' כאשר אורכו של מקטע 5 הוא פחות מ- 200 מ'.
המקטעים נמצאים מדרום לשפך נחל אלכסנדר ולמרגלות מצוק המתנשא לכדי 20 מ' ויותר.
רצועת החוף הנה ברוחב של כשלושים מטר (במועד המדידה, מיפוי בודד מחודש אוגוסט 2015).
ובעלת שיפוע של 1:15 עד 1:20. מכאן שבעת סערות בינוניות עד גדולות, מפלס המים בשילוב גאות
עולה לכדי מפלס של 2 מטר ביחס לאפס האיזון הארצי. במצב זה, רוחב רצועת החוף מצטמצם
בצורה ניכרת ורצועת החוף היבשה כמעט ונעלמת.
מצב זה מוצג בצילומים בעת הסיור בחודש מרץ 2016, המוצגים להלן.

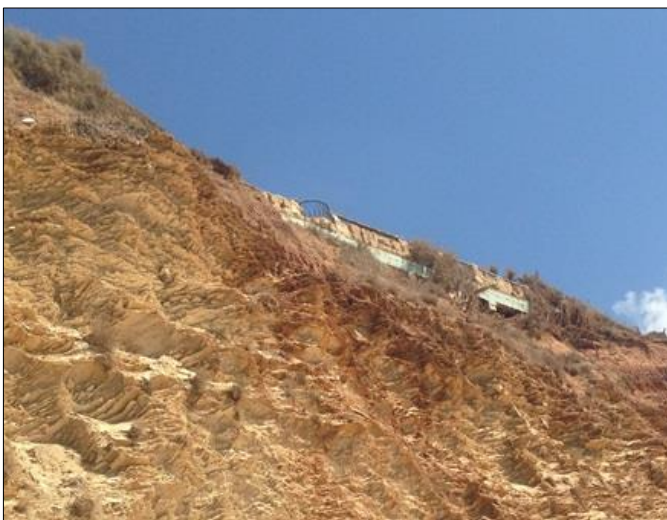
נראה כי חלק מהשטח הבנוי ממוקם בסמיכות גדולה אל קצה המצוק ונשקפת סכנת התמוטטות (מבט 2).

מבט 2 : חלקים מבוניס בקצה המצוק

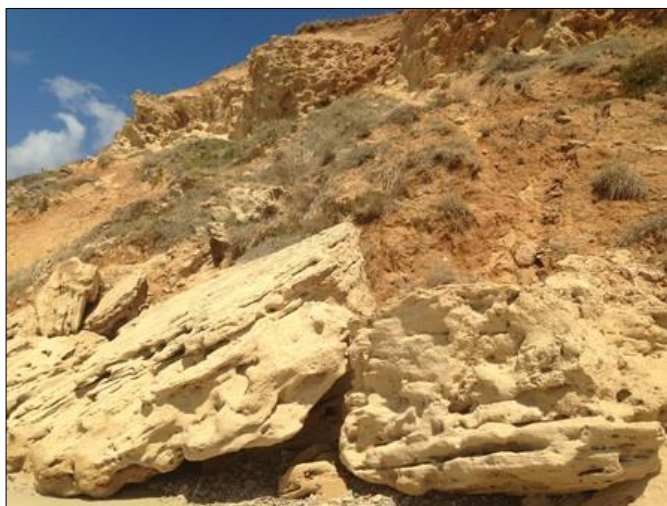
המצוק במקטע זה בעל מופע מרשים. גושי המסלע בחלקים שבהם לא קיימת הגנה, מספקים הגנה טבעית ומאפשרים מחסה ושיבה (מבט 3). הנגישות הנמוכה לשטח, משפיעה באופן ישיר על כמות המשתמשים המועט בחוף ועל מראהו הבתולי כמעט.

מבט 3 : סלעי כורכר למרגלות המצוק

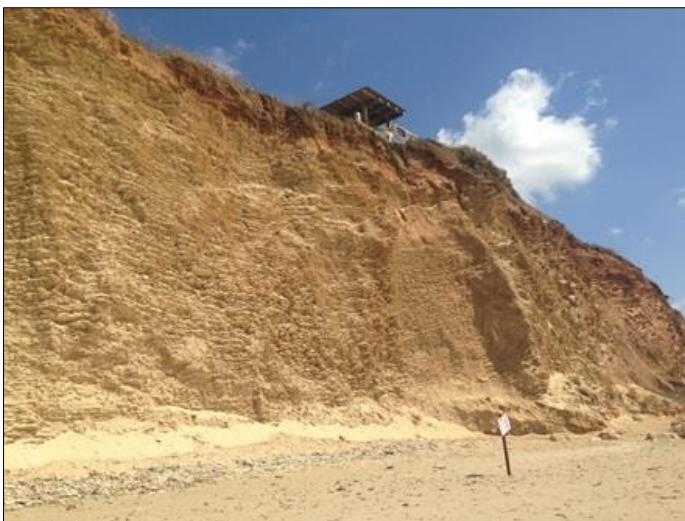
מבט 4 : מבט על מקטע אנכי של המצוק

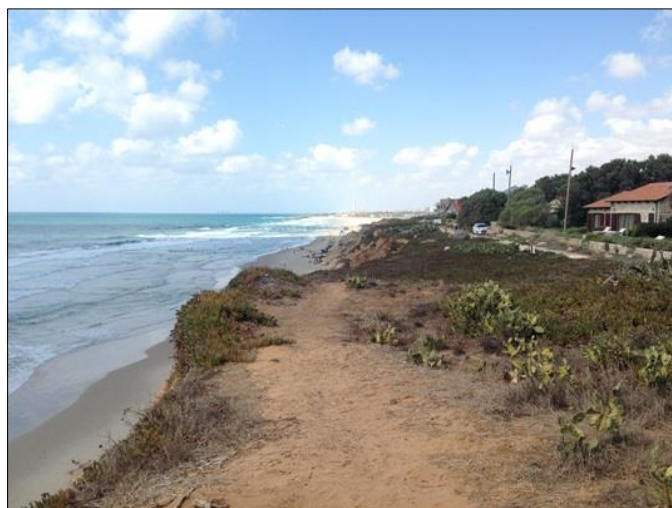
מבט 9 : מבט מגג המצוק צפונה. שורת
הבתים והשביל מימין

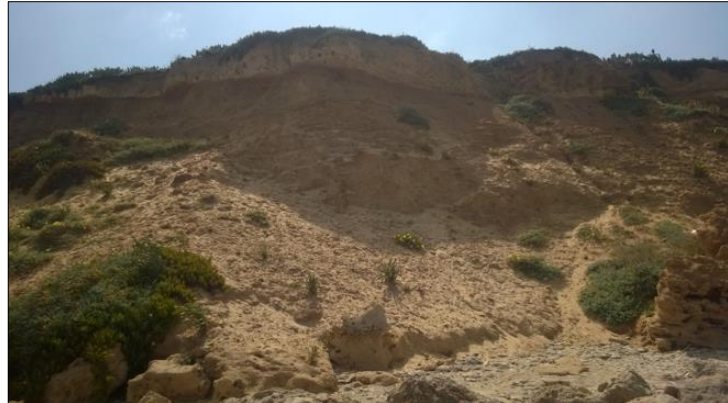
תמונה 1-2.2.2: כל החתך
 מהכורכר התחתון ועד כורכר תל
 אביב בראש החתך חשופים במצוק

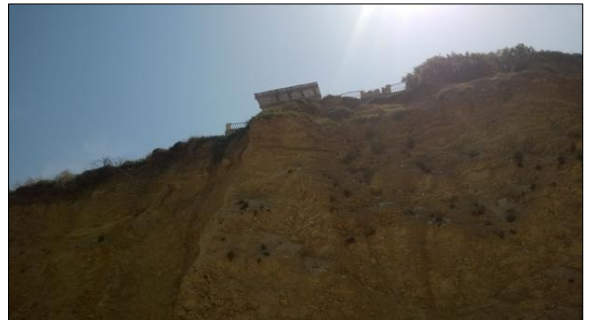
תמונה 2.2.2-9 : מגרשים בראש המצוק קרוב לאזור הגלישה. מרחק הבתים משפת המצוק הוא מטרים בודדים
